令和7年度 第2回 新潟市廃止石油坑井封鎖 検討委員会

2. 小口C58号井 封鎖実績 【報告】

小口C58号井：封鎖 予実績

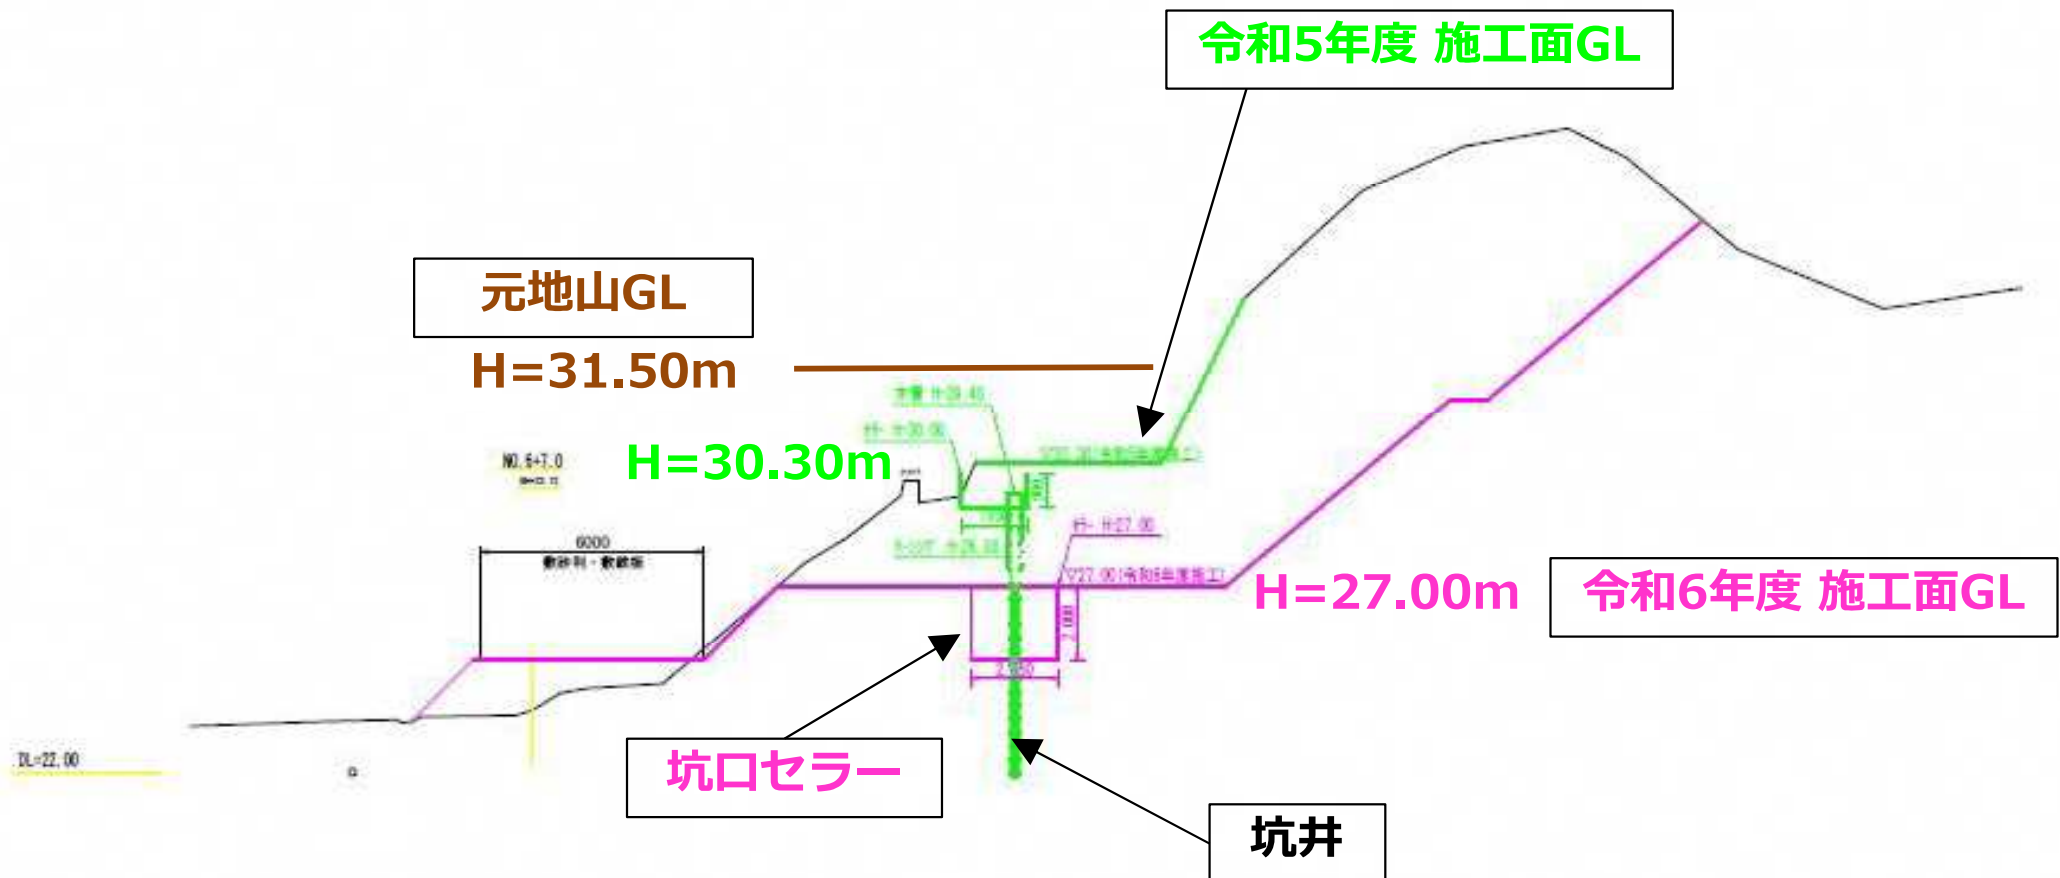
坑口セラー内のガスバブル [振り返り]

- 坑口装置の袖よりガスリーク >> ガスバブル発生
 - ケーシングパイプ外側(アニュラス部) : 安定、ガスバブル無し
- 密閉坑口圧力 (* ガスリークしている中) : (5/27 12:00) **0.02MPa**
- 大気圧までガス払い : 0.02MPa >> 0MPa (数秒間で払い完了、ガスバブル止まる)
 - 払いガス : 可燃性ガスを検知
- 密閉後、約5分後にガスバブル再発、監視していた限りでは圧力回復見られず(0.00MPa)
>>> 油層部から上昇したガスである可能性。

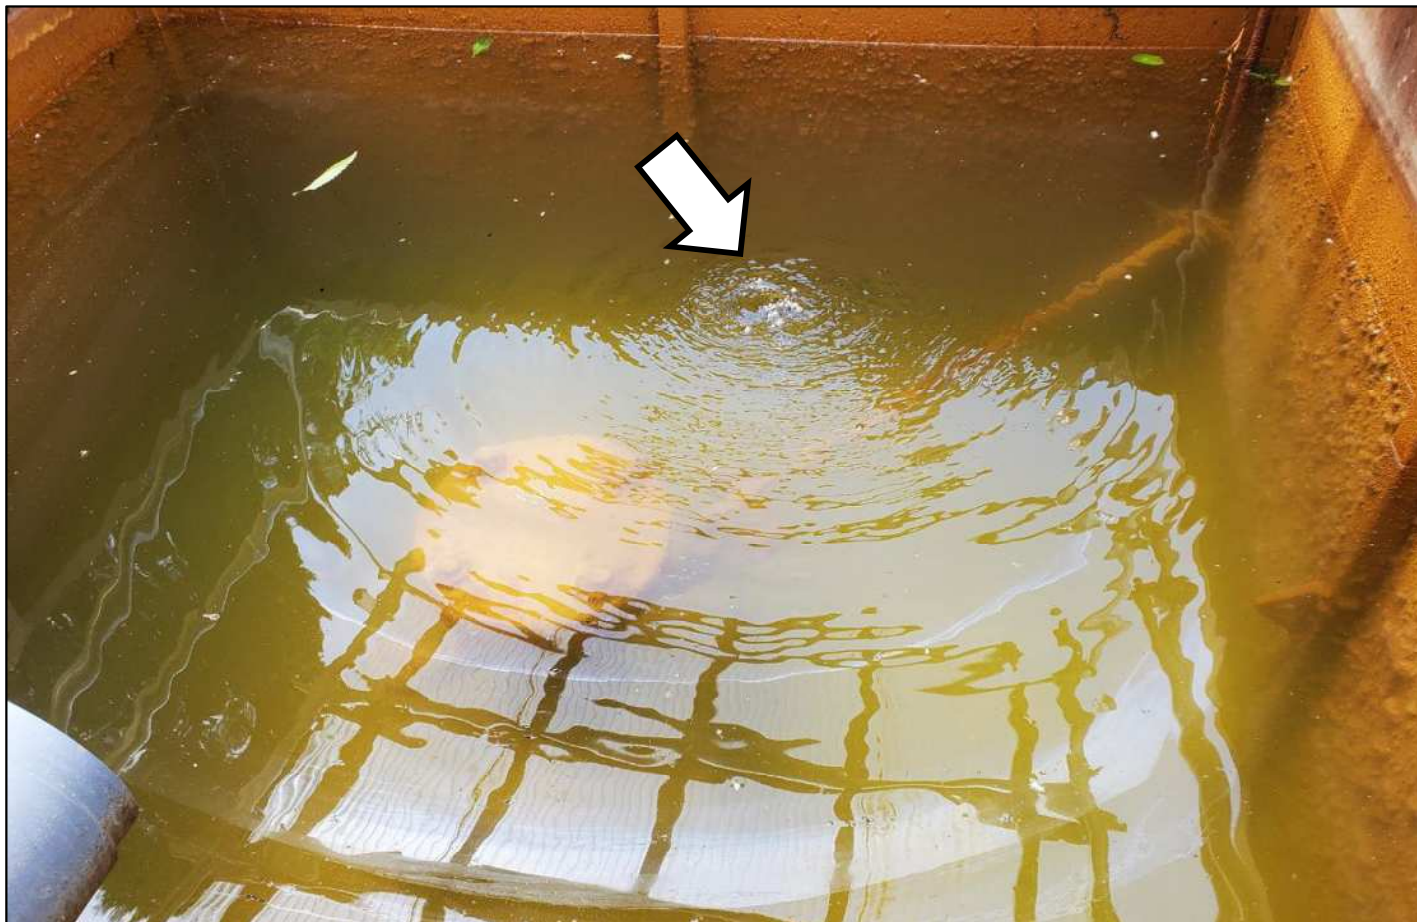
小口C58号井：坑内状況と坑内図 [振り返り]

項目	坑内状況	備考
対象坑井	小口C58号井	明治37年 綱掘りにて掘削
掘削深度(坑底)	調査せず	・坑内トラブルの回避を優先し、坑底まで降下せず ・坑井原簿：163.68m
坑井仕上げ	<ul style="list-style-type: none"> ■裸坑仕上げ： (坑底不明) - 149m ■孔明管を用いたアンカー仕上げ： [区間] 149m - 146m 	
パイプ設置状況	<ul style="list-style-type: none"> ■ケーシングパイプ： <ul style="list-style-type: none"> ・外径：6" ・内径：5 5/8" ・設置区間：146m - 1.55m ・長さ：144.45m 	<ul style="list-style-type: none"> ・遺留物無し ・0.1MPa以上の圧力を保持できずリークする箇所有るため、坑内を加圧できない
	<ul style="list-style-type: none"> ■アンカーパイプ： <ul style="list-style-type: none"> ・外径：4 1/2" ・内径：4 1/4" ・設置区間：149m - 131.83m ・長さ：17.17m 	<ul style="list-style-type: none"> ・パイプ等の遺留物無し ・155m以深には砂等の堆積物有り ・パイプ頭部：131.83m
ケーシングパイプ内	<ul style="list-style-type: none"> ■設置された#1セメントプラグ <ul style="list-style-type: none"> ・設置深度：149m - 130.63m ・コラム長：18.37m ■坑内流体：水 ■水頭：約10m 	<ul style="list-style-type: none"> ・セメント頭部：130.63m ・ガスバブル発生(坑口セラー内) ・>>油層部とは微小な導通箇所が存在する
ケーシングパイプ外周 アニュラス	<ul style="list-style-type: none"> ■セメントプラグ：無し ■流体：不明 ■水頭：坑口セラー底面(2m)にて安定 ■坑径：不明 	<ul style="list-style-type: none"> ・CBLによる評価 ・油層部とは導通していない

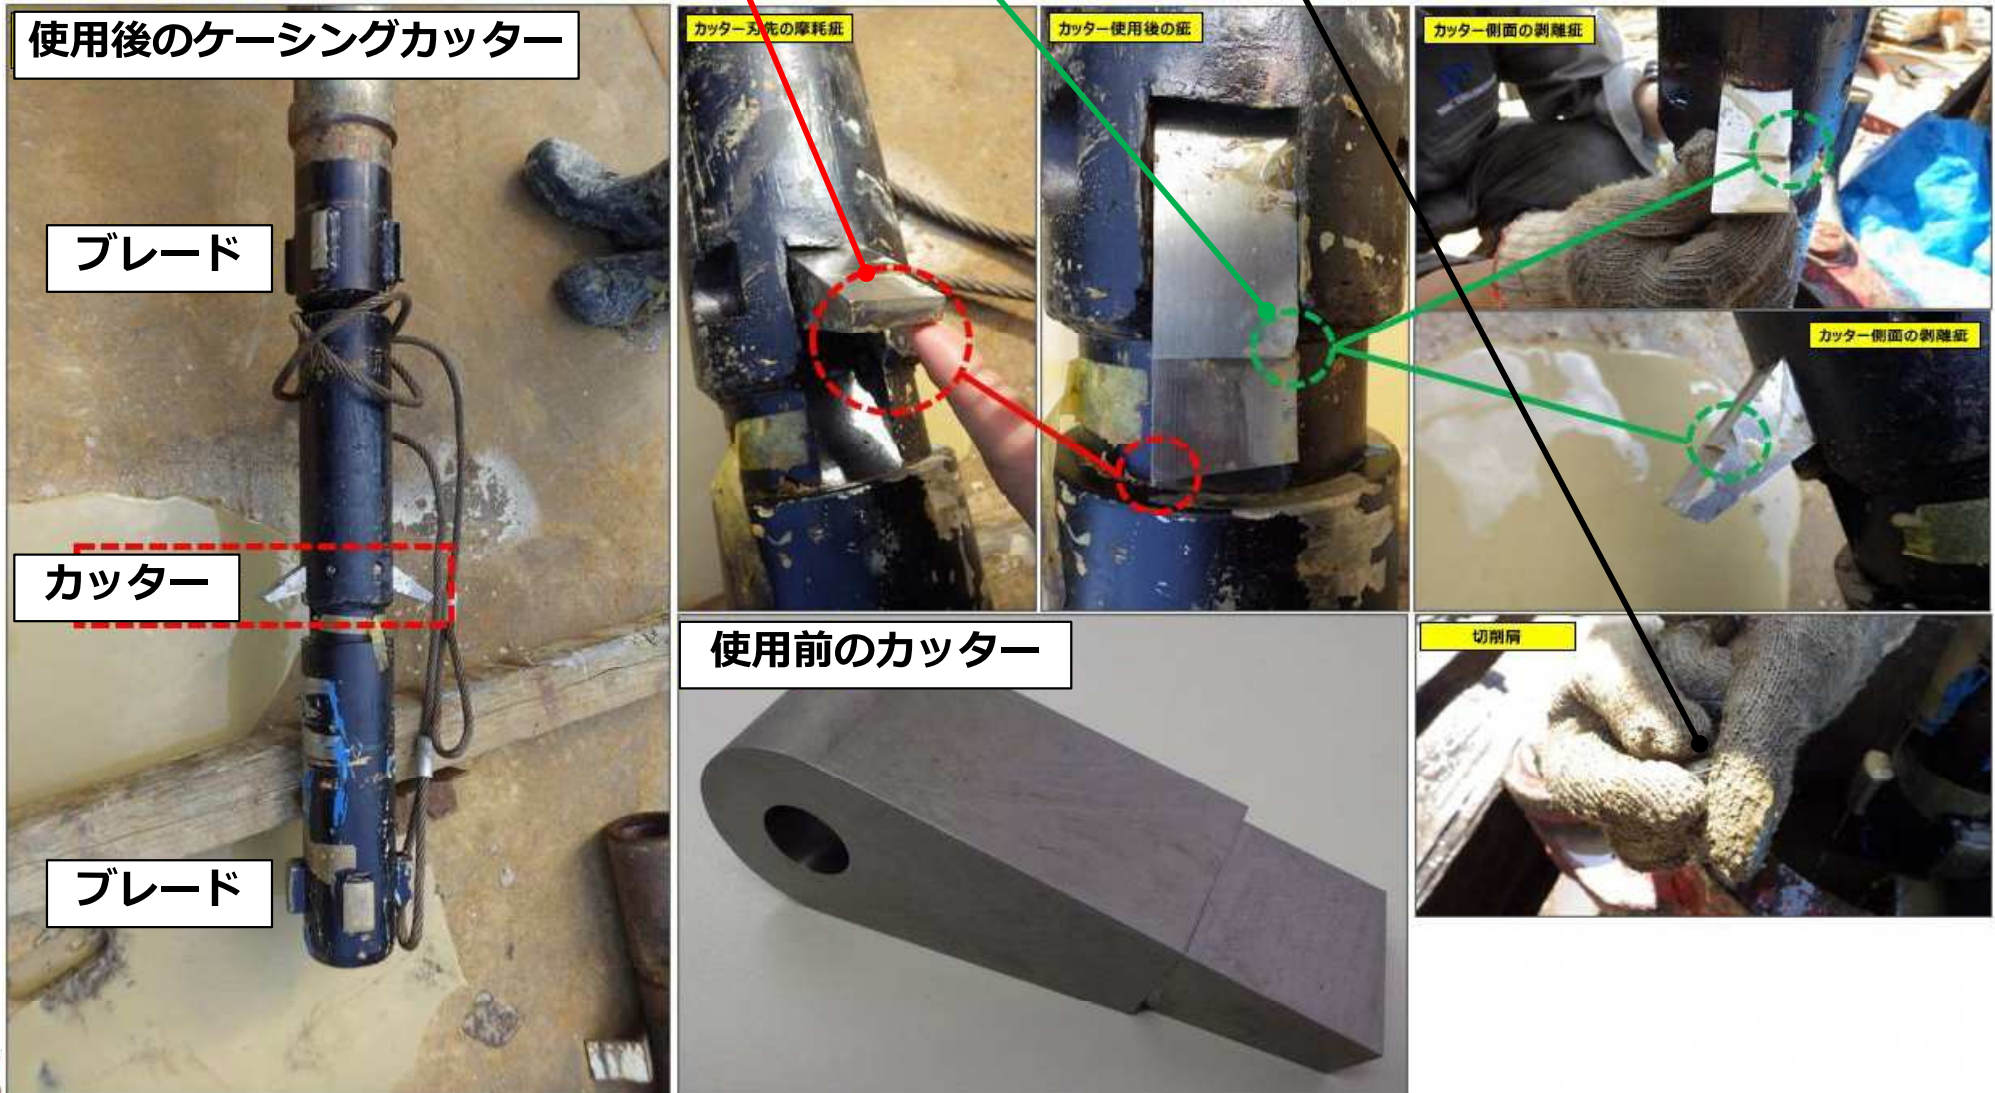
ケーシングパイプ 切断

- 使用機器：Holte Manufacturing社 ケーシングカッター（代理店を通してレンタル）
- 切断作業：120分間、地上での明確な切断の兆候(衝撃) 無し。
- 使用後のカッター：摩耗疵と剥離疵あり。切削屑あり。

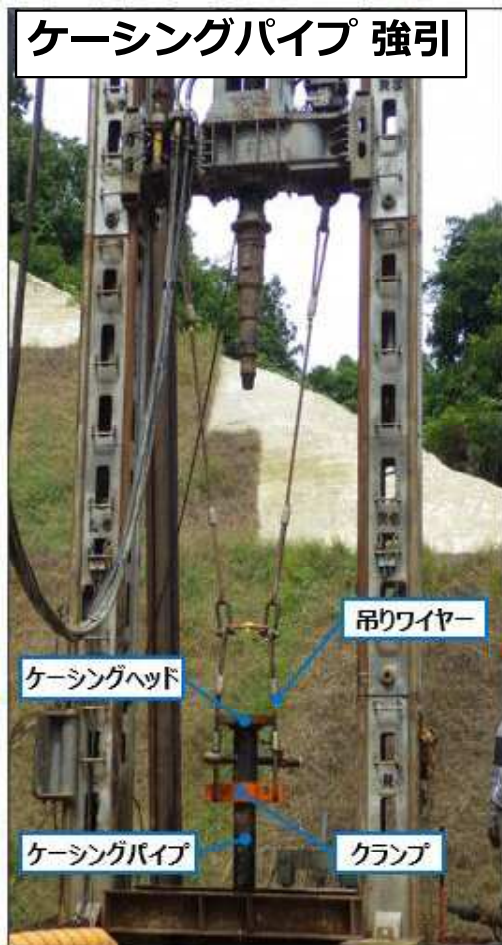
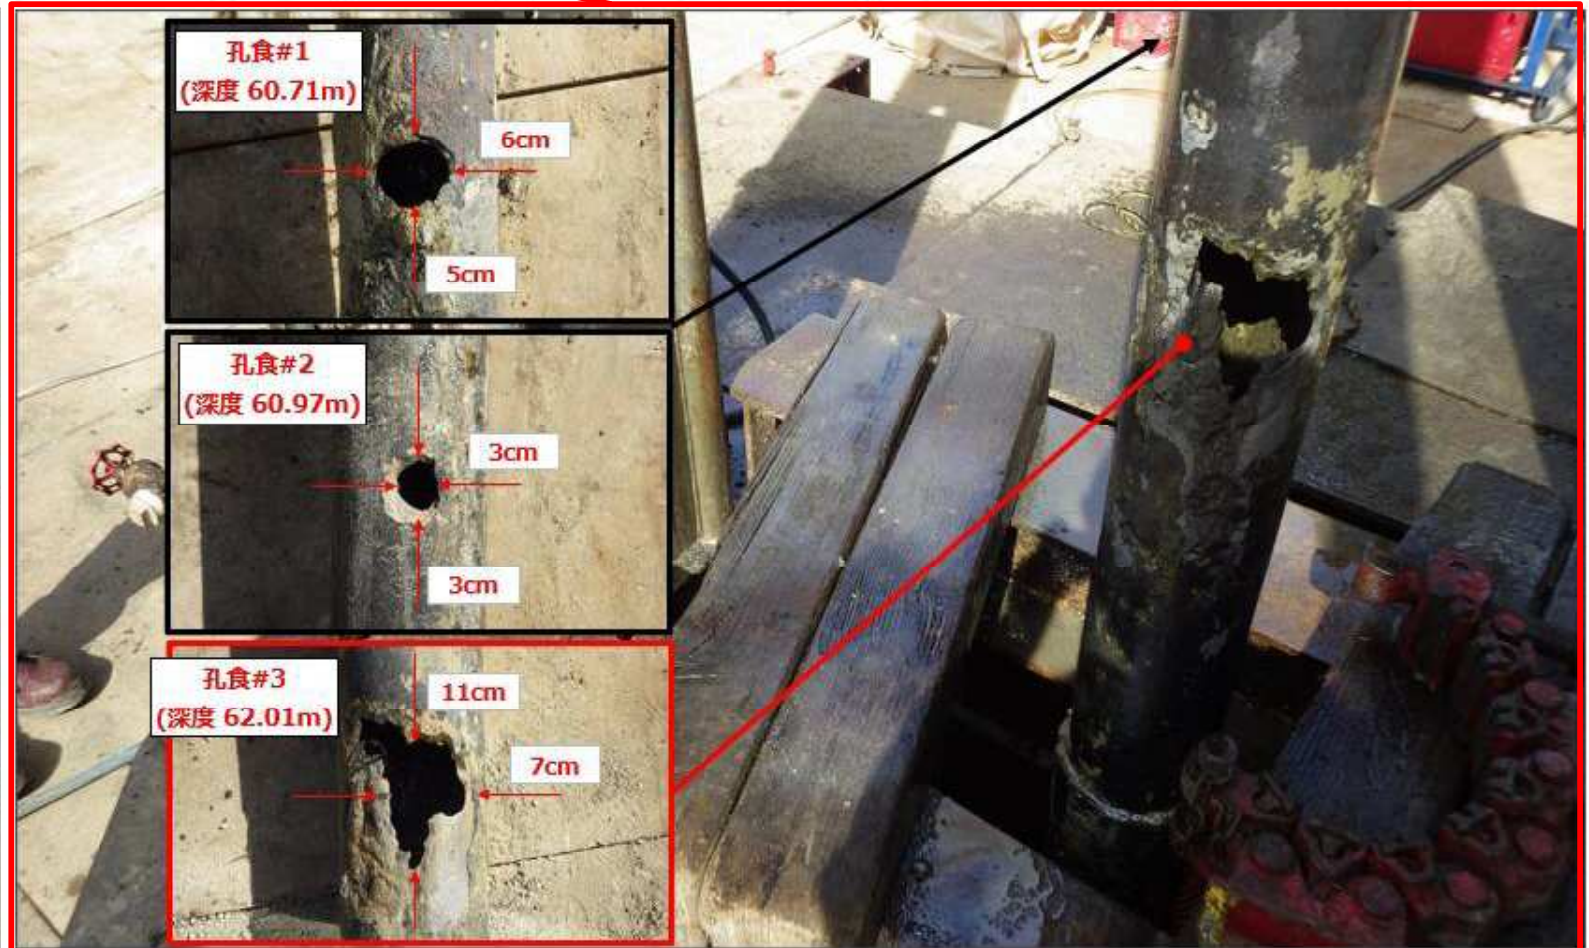
ケーシングパイプ 強引・抜管

- ケーシングパイプを最大20tonまで強引を繰り返し、腰切り。
 - 最大引張荷重を同パイプの最弱部と予想される強度の60%と事前に設定
- 同パイプには孔食が多数あり。

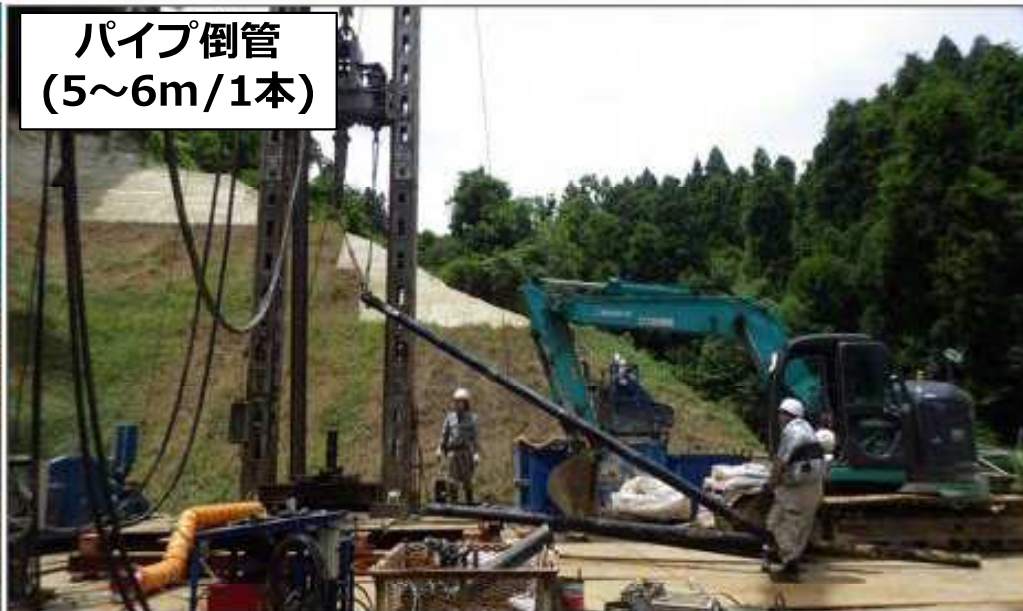
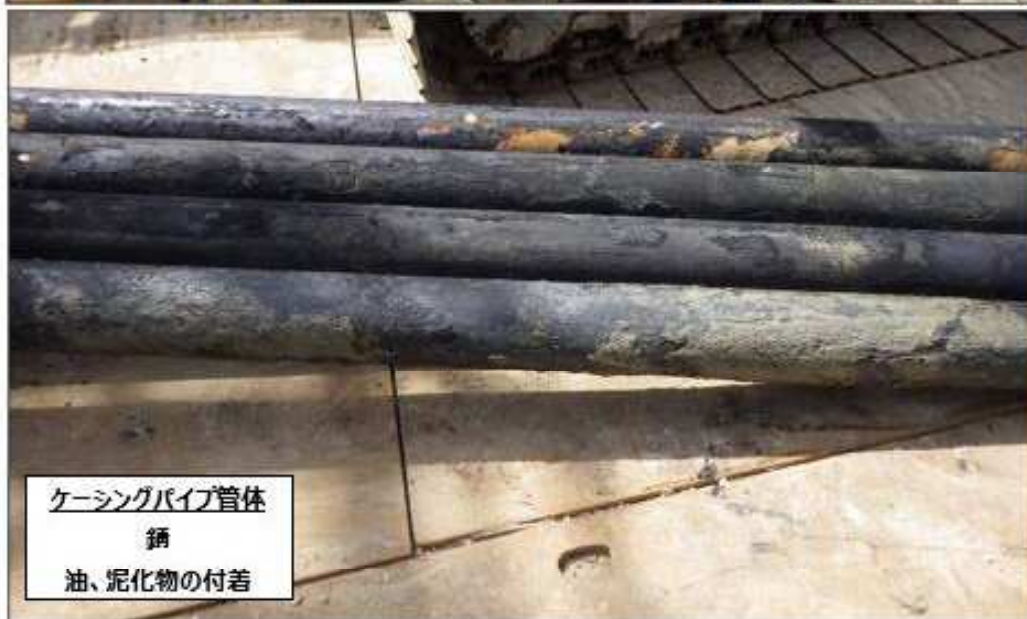
ケーシングパイプ管体
錆
油、泥化物の付着

ケーシングカップリング
錆
油等の付着

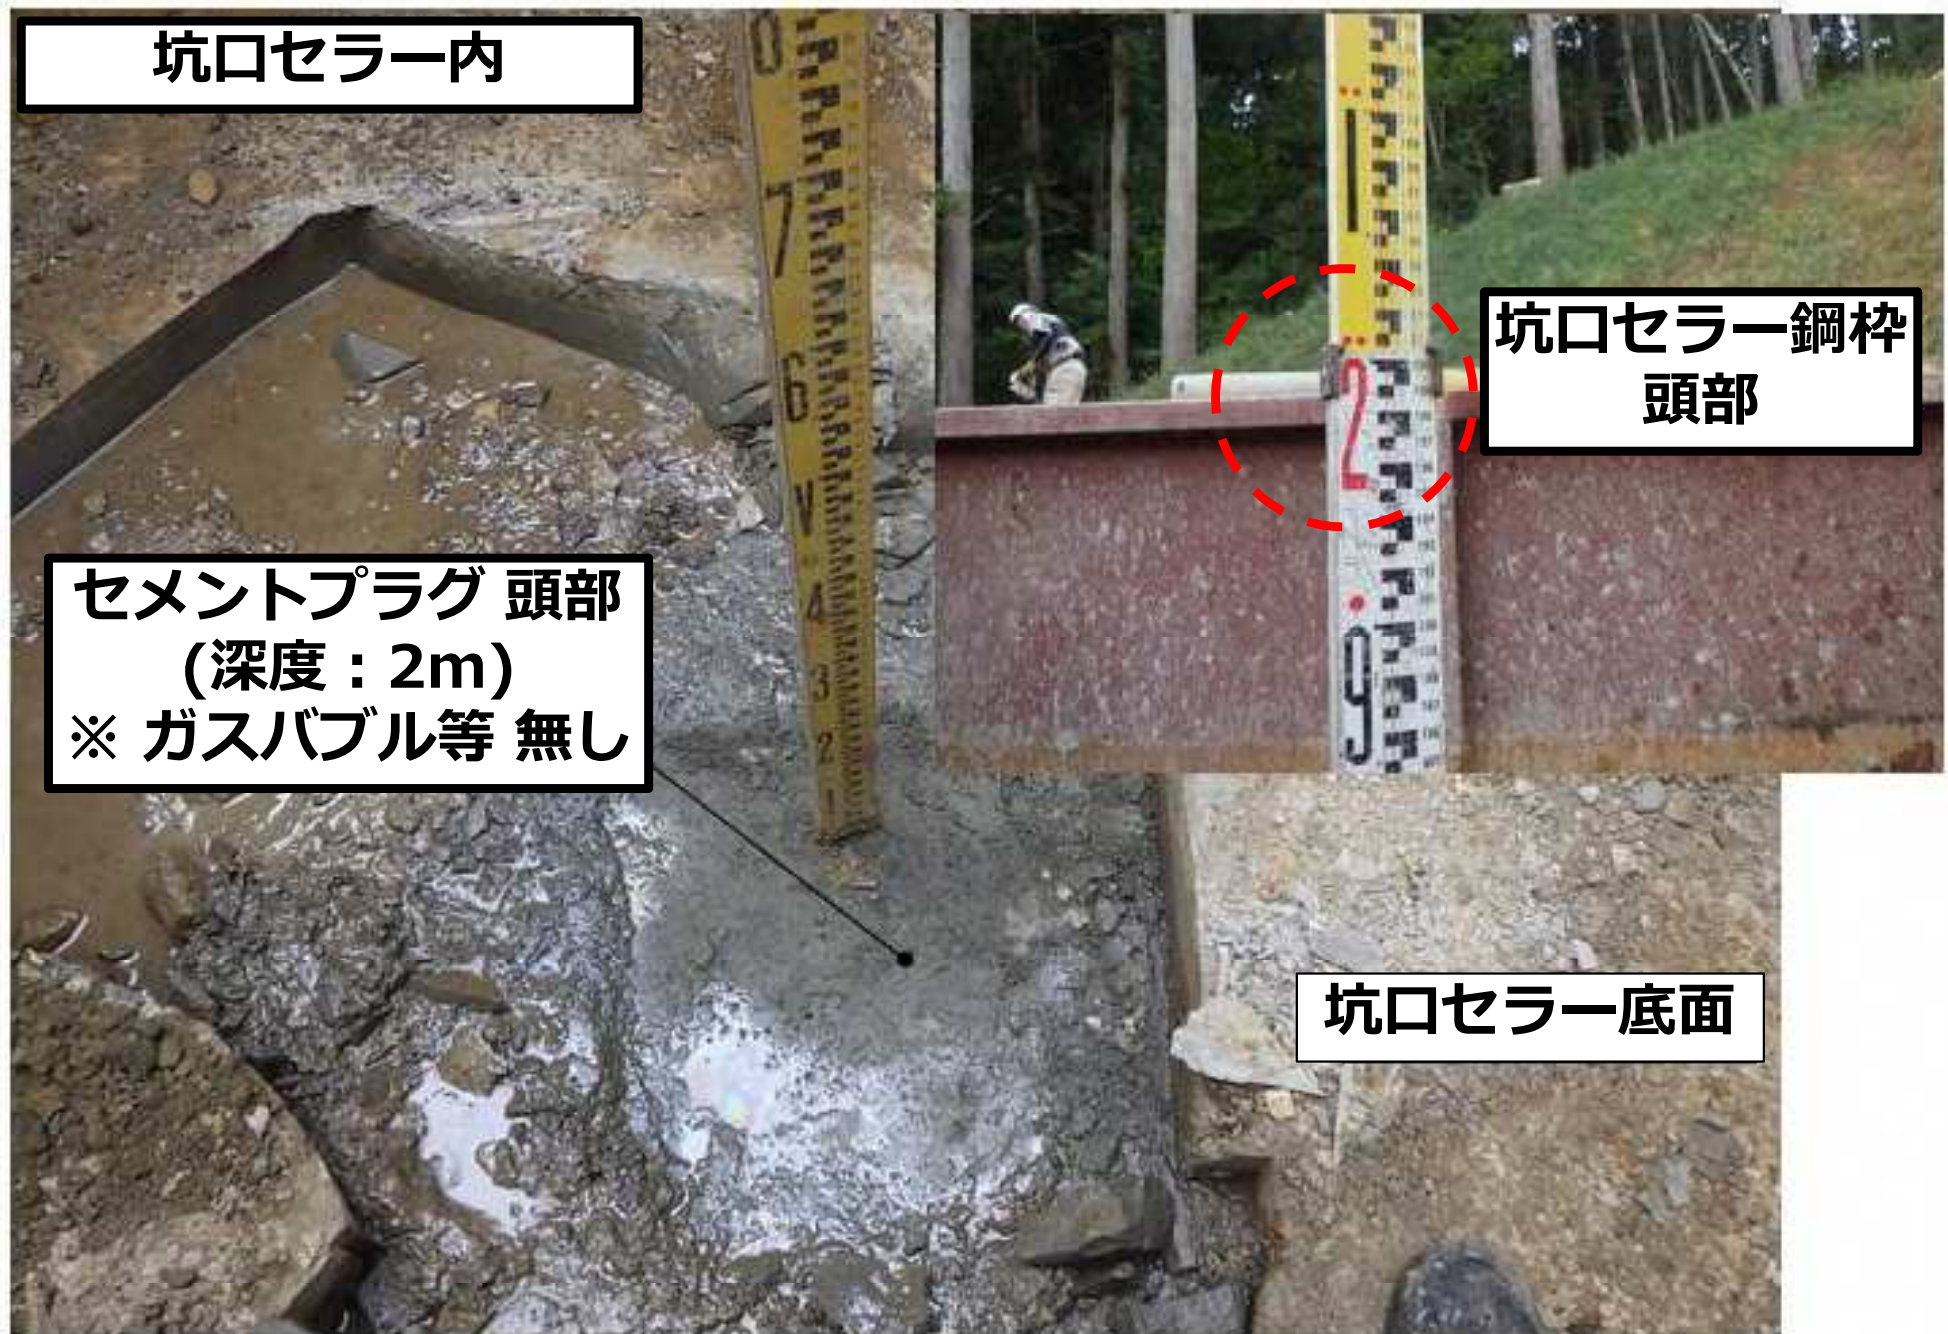
原状回復

※ 坑井・その周辺状況 変化無し (安定)

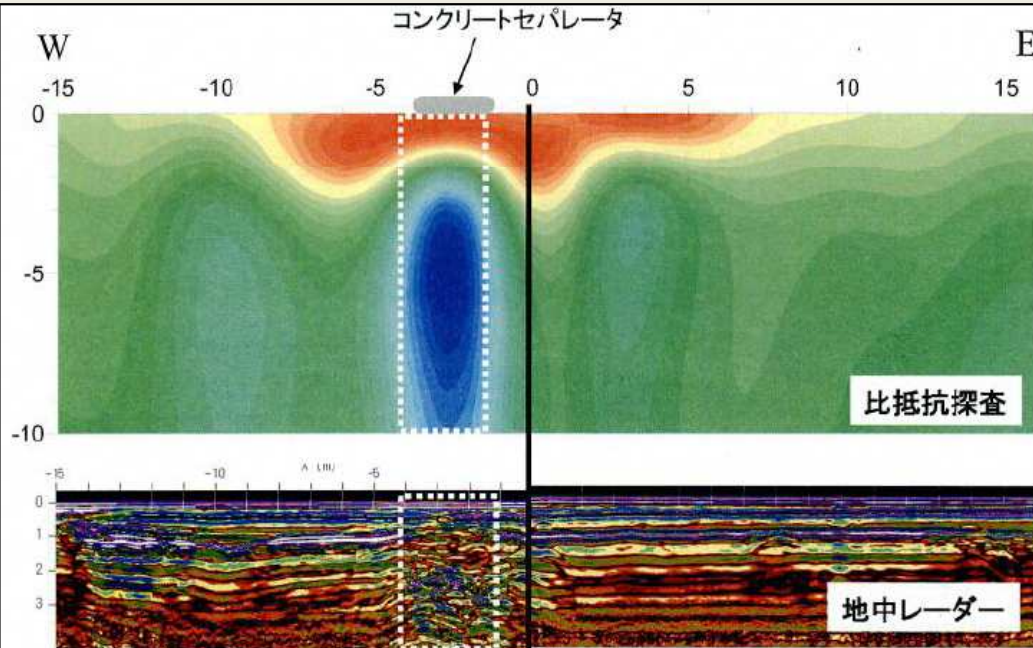
坑井跡と思われる、低比抵抗の異常と鱗状の電磁波の反射が見られる

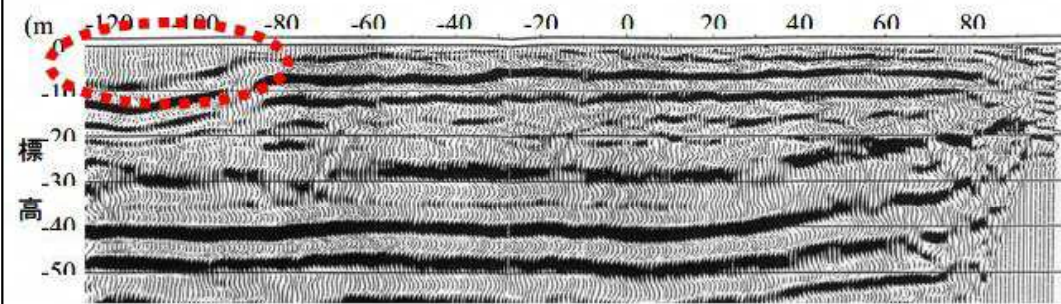
掘削跡と思われる、反射波の異常(窪み)が見られる

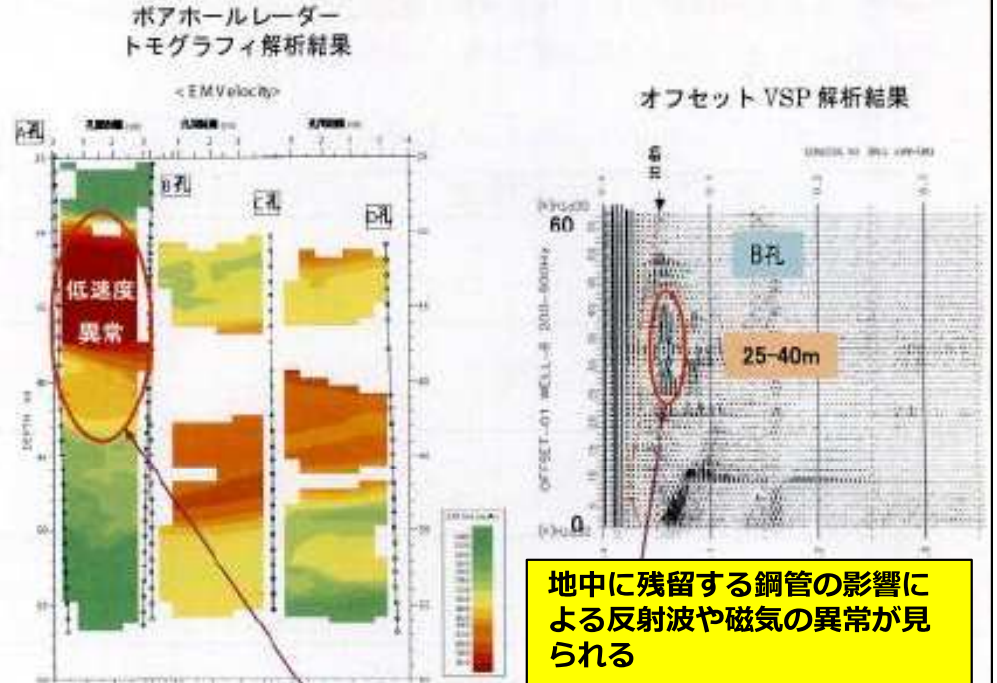
地中に残留する鋼管の影響による反射波や磁気異常が見られる

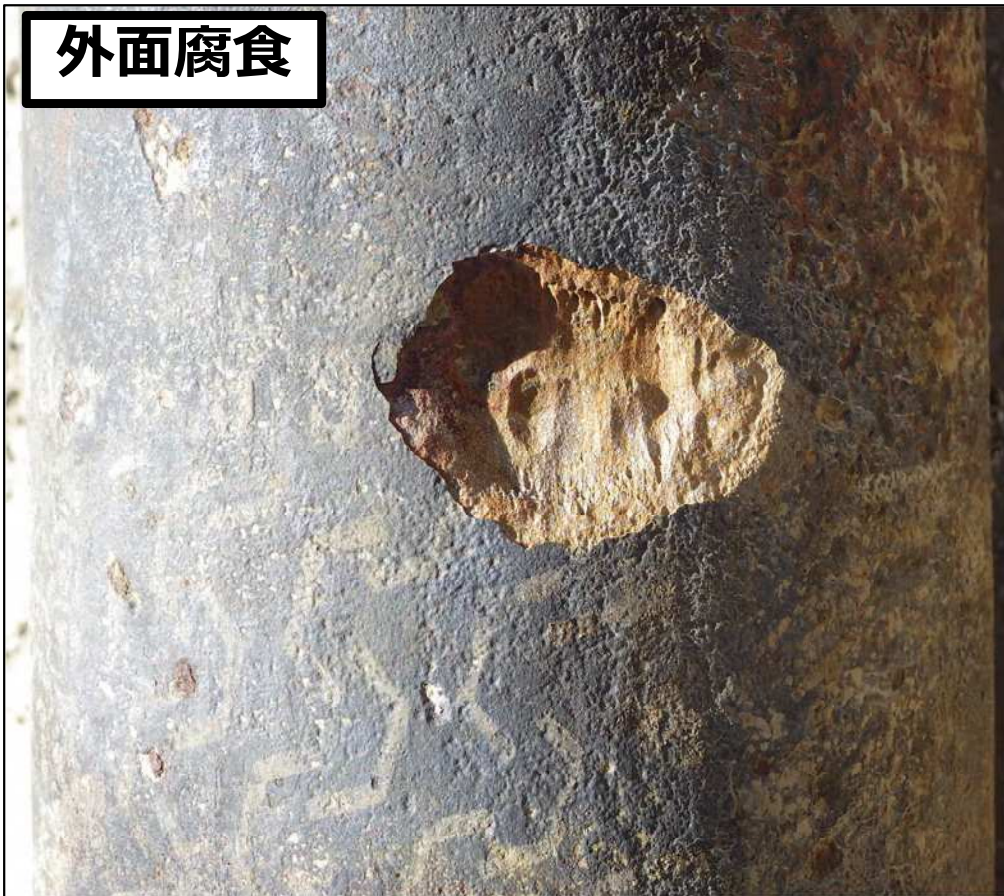
外面腐食

- **外面：腐食が著しい。**
 - 外面から腐食進行したと推測。
- **内面：腐食は軽微。**
 - パイプ内の油分が保護膜の役割を果たしたと推測。
- **孔食箇所：特定深度(60-82m、110-124m)に集中。**
 - 水層があるのか。

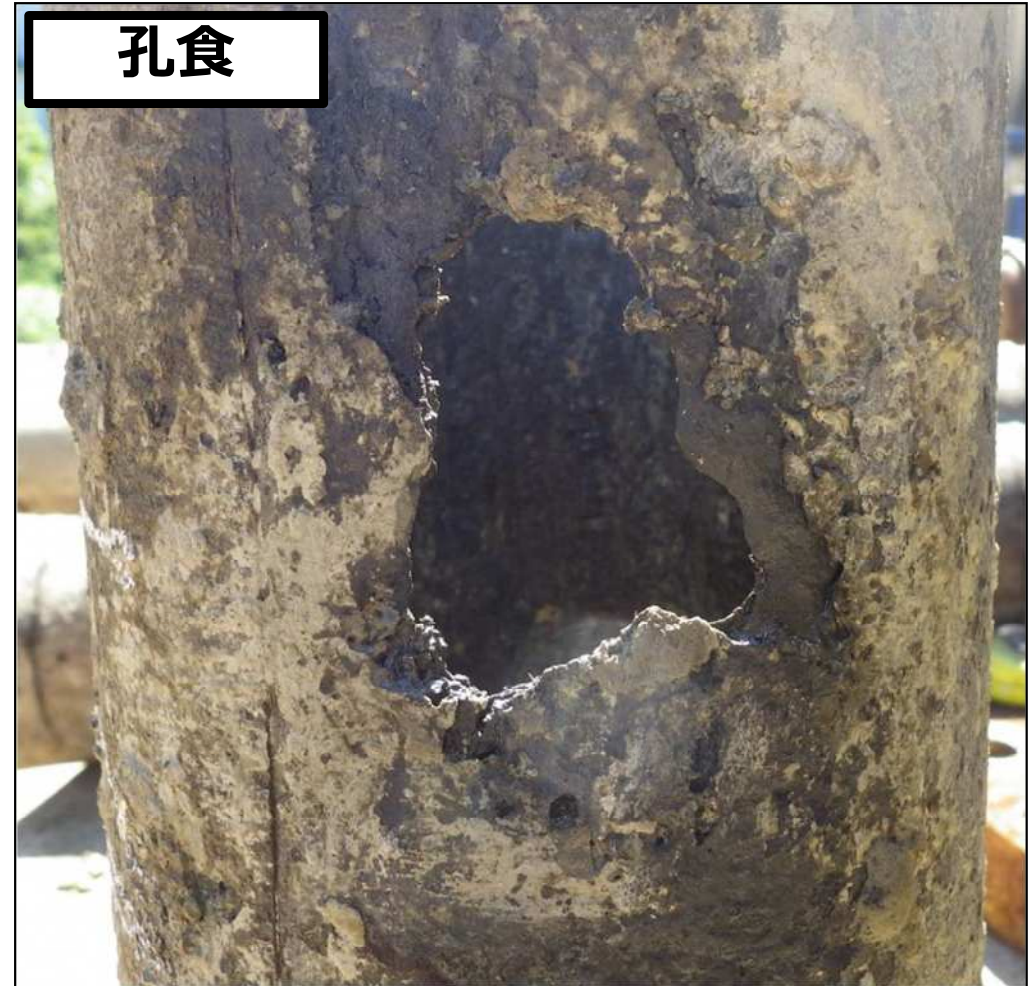
孔食

- **深度74-75mに孔食が見られ、リーク量が増加したと推測。**
 - 孔食深度：60m, 62m, 67m, 68m, 70m, 74m, 75m, 82m, 111m, 114m, 116m, 123m

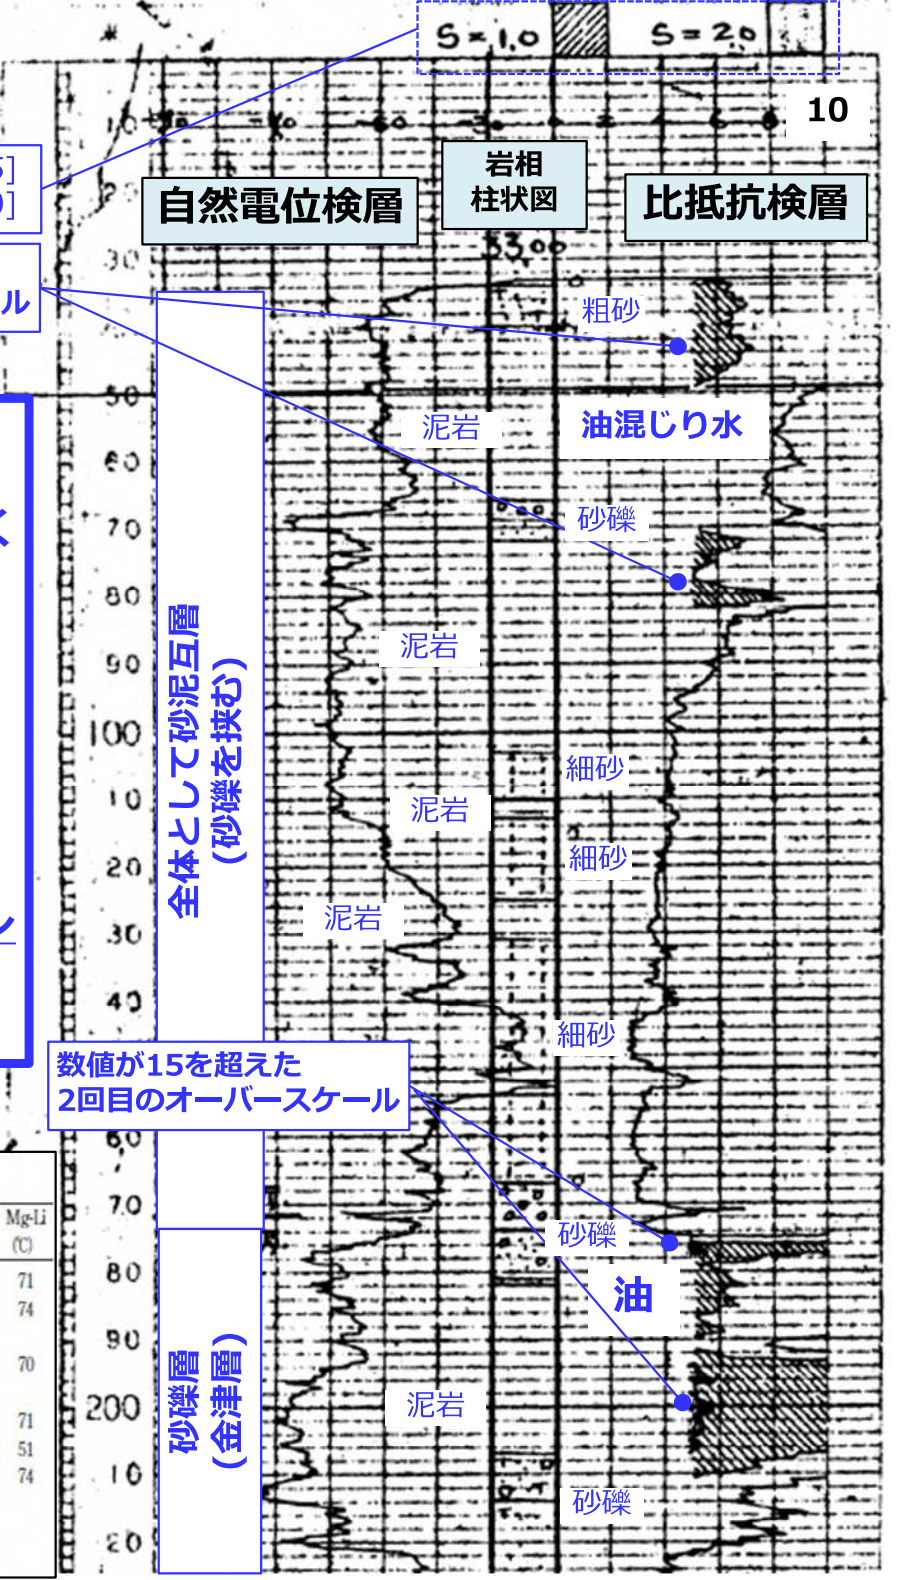
小口R108号井：電気的柱状図 [考察案]

- 自然電位：左(マイナス)に振れ
 - 地層内の水の塩分濃度が検層取得時の坑内流体(おそらく掘削泥水)より高いことを示唆。
- 比抵抗：深度100m付近から地表にかけて上昇傾向 (右振れ)
 - 天水(高比抵抗)の浸入を示唆。

[仮説] 浅部には塩混じりの水層が存在し、油井鋼管はセメンチングされておらず、塩水と100年以上接触していたことにより腐食、そして孔食に至った

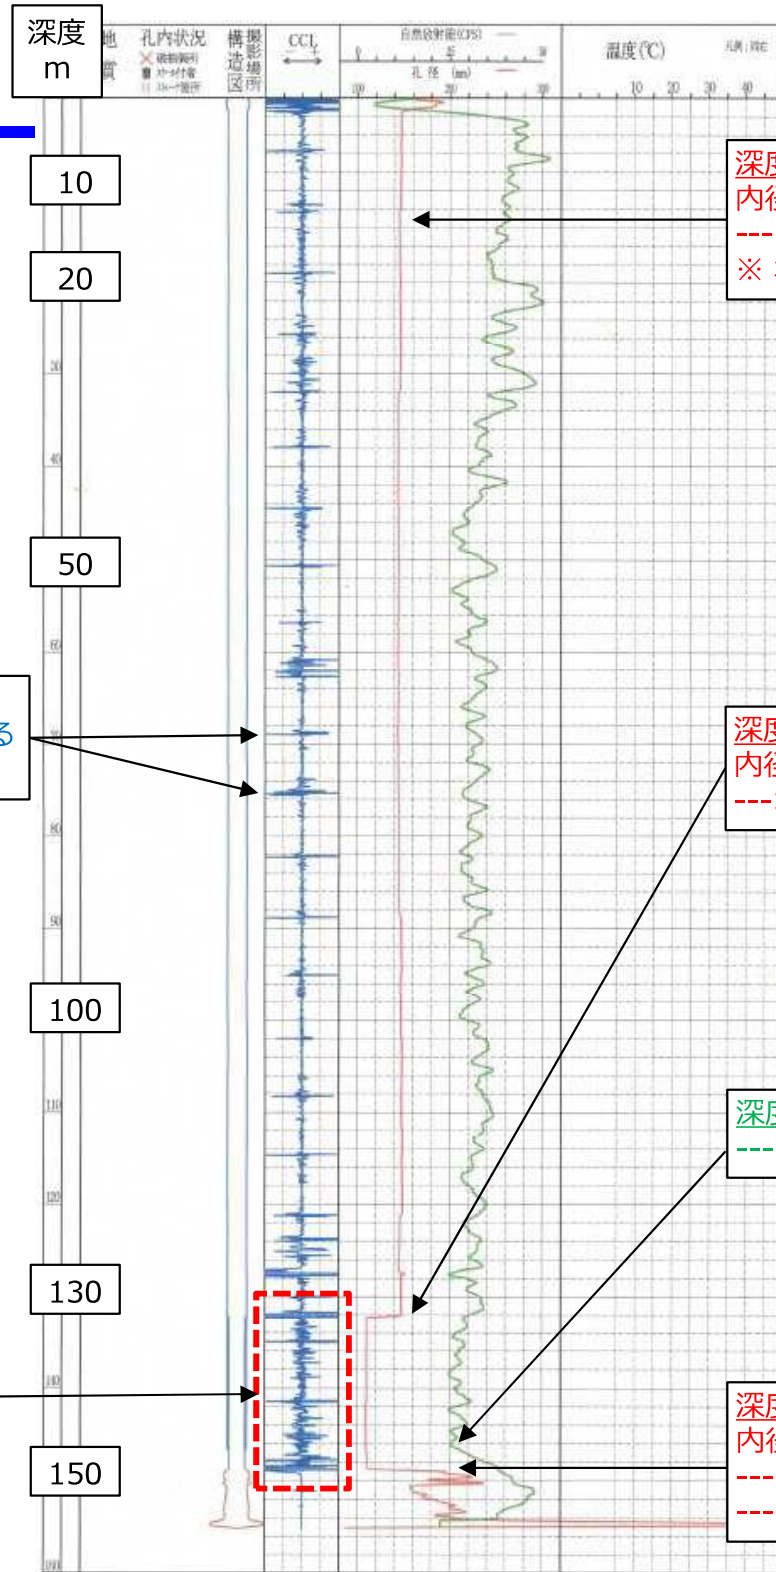
③ #1 : 検層結果

CCL 約6m毎に反応

---> ケーシングパイプのジョイントは約6m毎に在る
---> パイプ1本の長さ 約6m。

深度 約132mから約149mにかけてCCLの乱れ
---> アンカーパイプ (スリットあるいは穴がパイプに加工されている)を示唆

深度 約2m : 内径の変化
内径 : 約185mm ---> 約143mm
---> ケーシングパイプを示唆
※ 坑口装置 : 0m - 約2m

深度 約132m : 内径の変化
内径 : 約143mm ---> 約110mm
---> 約132mはアンカーパイプの頭部を示唆

深度 約147m : ガンマ線の大きな変化
---> ケーシングパイプの底部を示唆

深度 約149m : 内径の変化
内径 : 約110mm ---> 約200mm+/-
---> 約149mはアンカーパイプの底部を示唆
---> 約149m以深は裸坑 (パイプ無し)

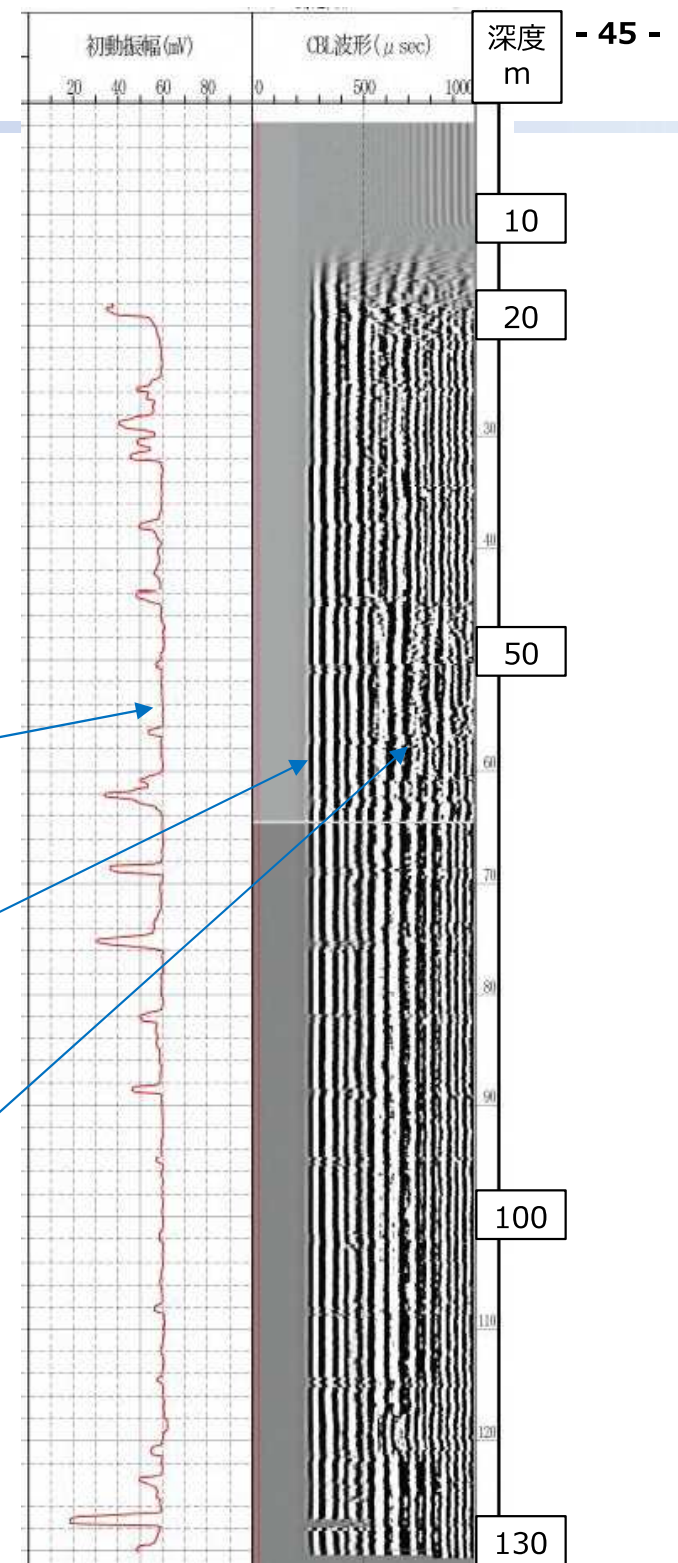
③ #2 : CBL結果

音波の反射波の振幅：強い波を受信
※ パイプ周囲にセメントが有れば音波は減衰する
---> 全区間において、ケーシングパイプ外周近傍にはセメント等無しを示唆

ケーシングパイプ側からの強い波を受信
---> 全区間において、ケーシングパイプ外周近傍にはセメント等無しを示唆

地層側からの(比較的)弱い波を受信
---> 地層からの反射波の一部は減衰しており、砂などの部分的な堆積を示唆
