# 西堀地下施設 地下街防災推進計画(当初)

令和3年6月

新潟市地下街防災推進協議会

地下街の名称 西堀ローサ  
 地下街の位置 新潟県新潟市中央区西堀前通6番町894-1

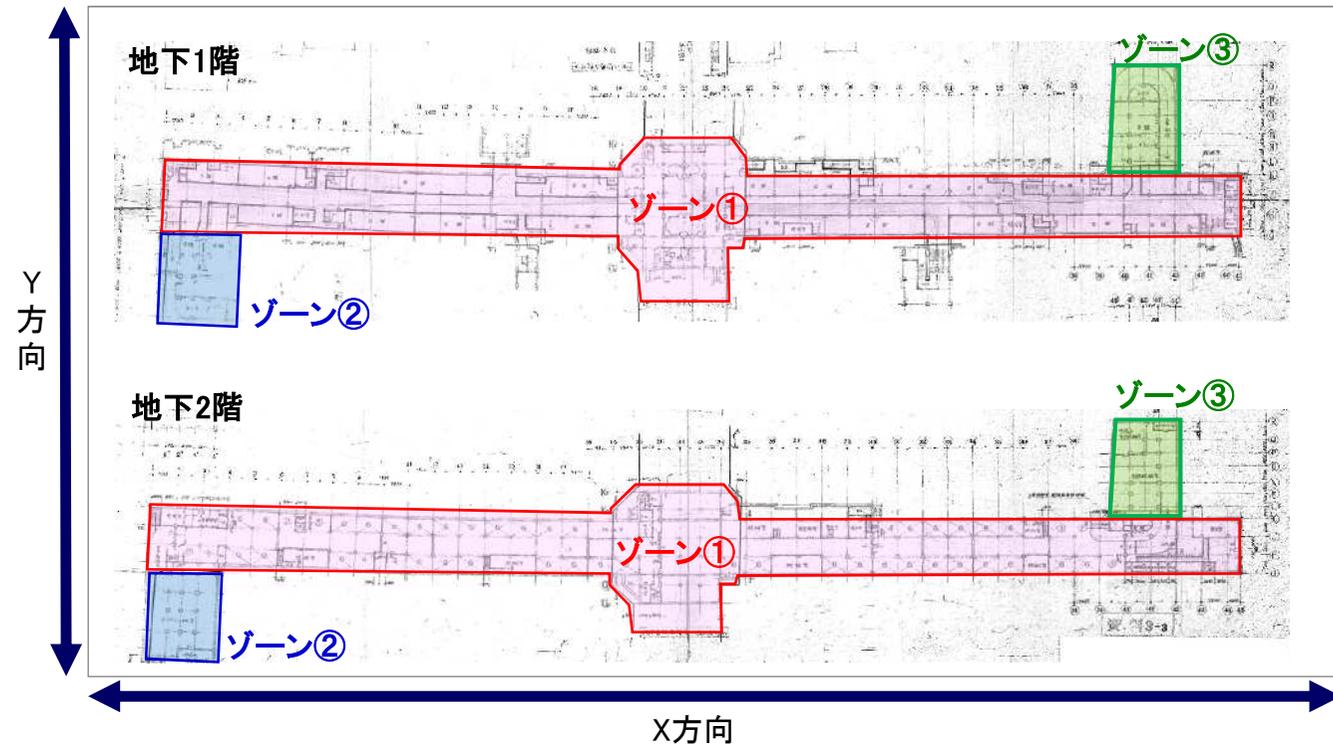
##### 【平面図】

耐震診断は、X方向（南北/桁行方向）、Y方向（東西/梁間方向）毎に、3つのゾーンに分けて行った。

・令和元年度に実施した建築系耐震診断基準に基づく耐震診断結果を下表に示す。  
 一部のゾーンで構造躯体に対する耐震補強が必要であることを確認している。

構造耐震指標及び 保有水平耐力に係る指標		判定	構造耐力上主要な部分の 地震に対する安全性
①	$I_s < 0.30$ 又は $q < 0.50(CTU \cdot SD < 0.15)$	該当なし	地震の振動及び衝撃に対して倒壊し、 又は崩壊する危険性が高い
②	①及び③以外の場合	ゾーンX_② B2階 ゾーンX_③ B2階 ゾーンY_① B1階、B2階	地震の振動及び衝撃に対して倒壊し、 又は崩壊する危険性がある
③	$I_s \geq 0.60$ かつ $q \geq 1.00(CTU \cdot SD \geq 0.30)$	ゾーンX_① B1階、B2階 ゾーンX_② B1階 ゾーンX_③ B1階 ゾーンY_② B1階、B2階 ゾーンY_③ B1階、B2階	地震の振動及び衝撃に対して倒壊し、 又は崩壊する危険性が低い

1)安全点検・調査	・令和元年8月に天井部の点検口から天井内を調査した。(補助対象外)
2)計画作成	・令和3年度に地下街防災推進計画(当初)を作成する。(補助対象外)
3)通路等公共的空間の防災性向上に資する施設の整備	・令和元年度に建築系耐震診断基準に基づく耐震診断を実施した。 ・耐震診断の結果、一部のゾーンで構造躯体に対する補強が必要とされたことを受けて、強度向上、偏心率の改善、極短柱の解消を図る。 ・耐震補強壁の増設、地下2階の躯体柱の補強を中心とした耐震補強工事を行うが、具体的工法については令和3年度に実施設計を行う中で決定する。 ・耐震補強工事は、実施設計の完了後に行う。
4)避難啓発活動	・避難訓練等を実施して啓発に取り組んでいる。(補助対象外)

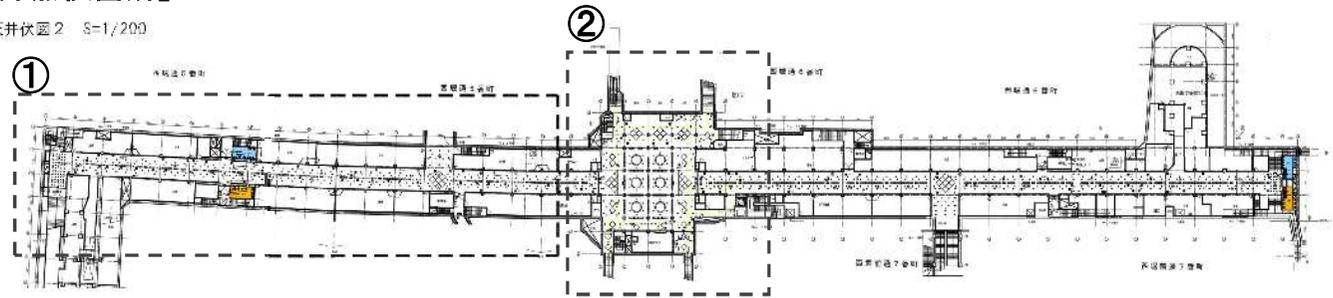
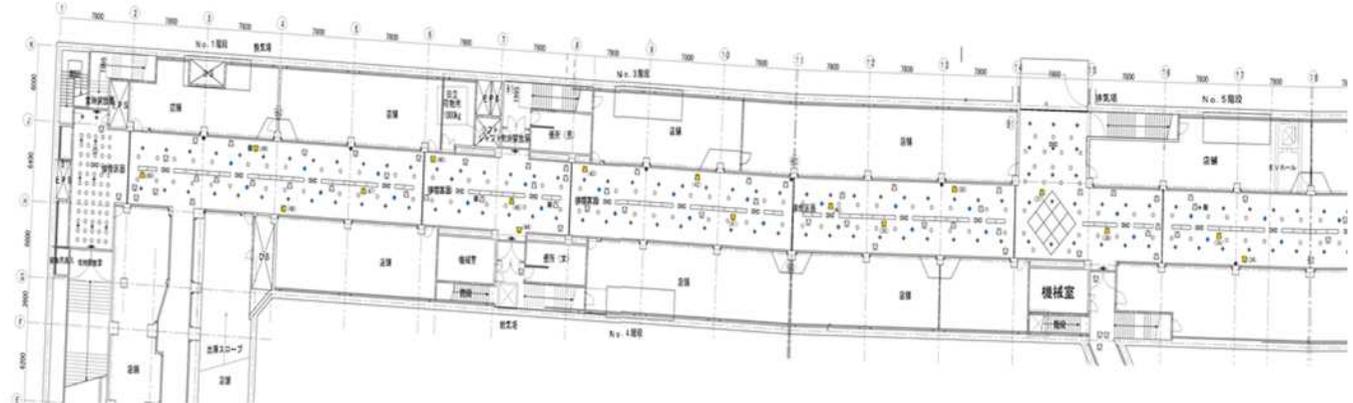
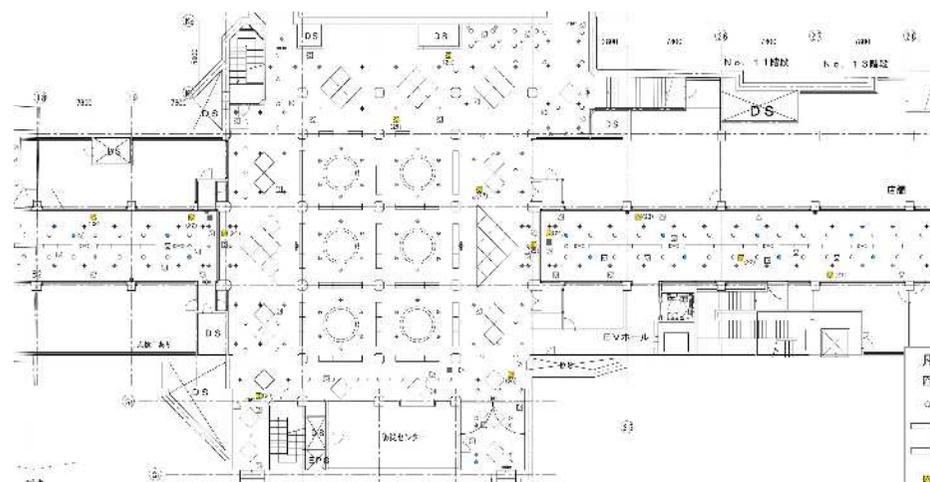
天井伏図 2 S=1/200

- ・天井仕上げ及び金属製下地の劣化状況の確認調査を行った。
- ・共用部壁面のひび割れ、浮き(剥離)、変形・変位、補修箇所の変状の確認を行った。
- ・照明設備等の劣化状況、未使用等状況確認を行った。
- ・天井仕上げについては、階段No.13とNo.15の階段室天井に漏水跡が確認されたが、そのほかに問題となる、欠損、ひび割れ、汚れは無い。
