竜安寺垣工事前後写真

透水性調査結果

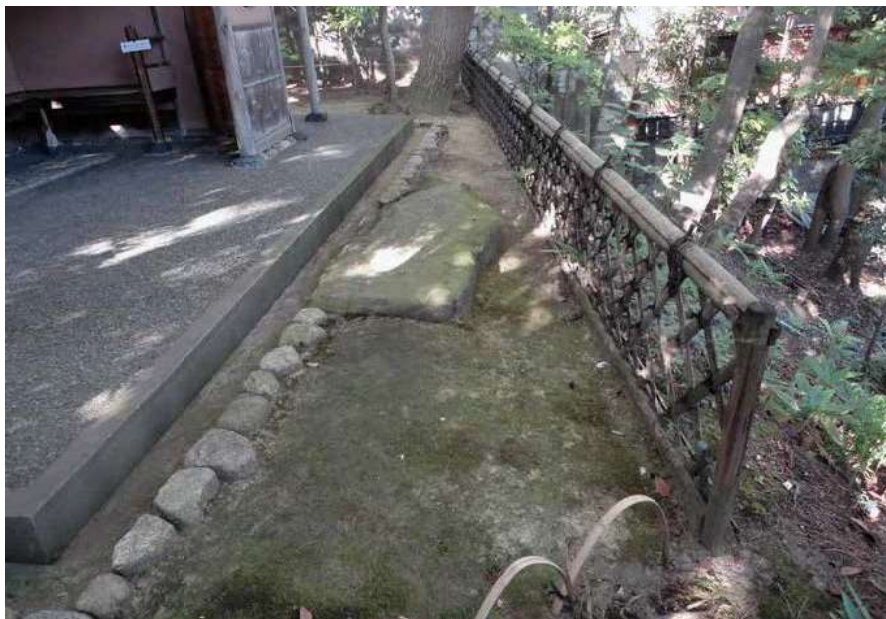
工事前写真 1

撤去に伴う柱の床掘作業については埋蔵文化財担当立会いのもと実施した。
川原石が検出されたが埋戻し保護のもと垣根の更新を行った。

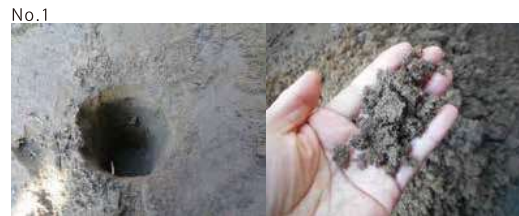
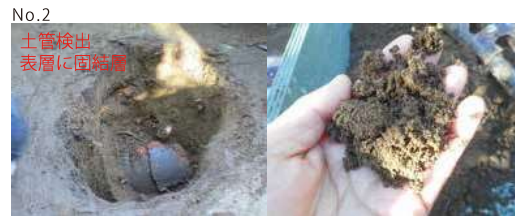
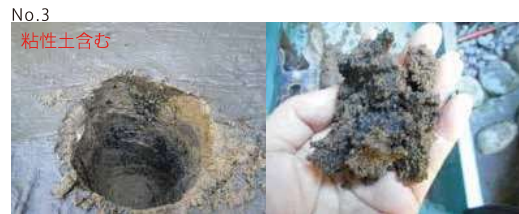
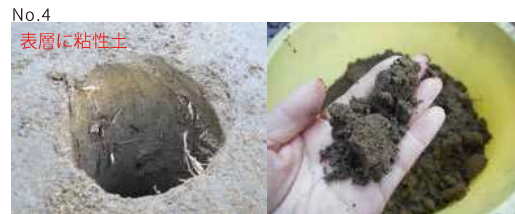
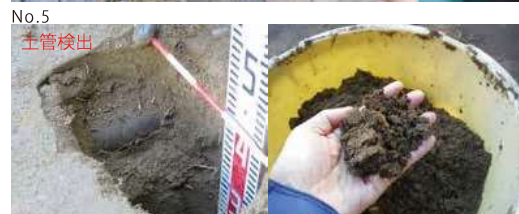
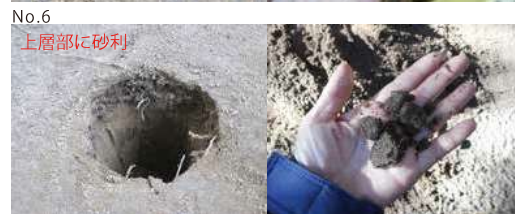
- 測定深(40cm)の透水性は、全ての地点において「優良」の判定であり問題ない。
- 調査で表層部に粘性土や固結した層が存在することを確認
- 上記の層が不透水層として雨水が速やかに排水されないと考えられる。
