1. 事故概要

東区太平4丁目地内で発生した下水道管路の損傷に起因する道路陥没事故について

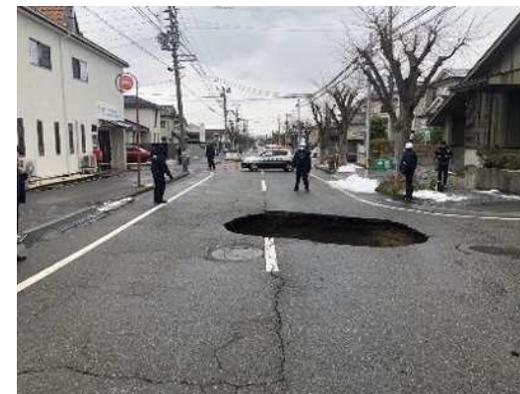
<道路陥没発生>

下水道管路の腐食により管上部が損傷し、管内に土砂が流入したことで道路陥没が発生。

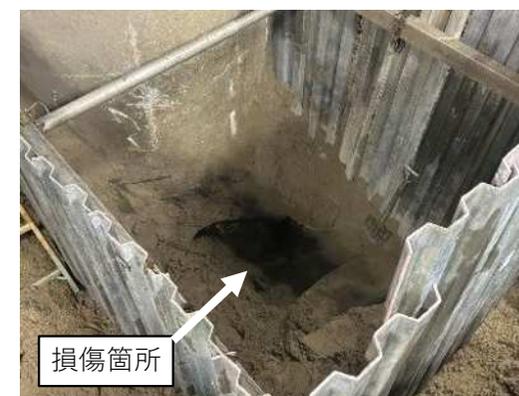
<下水道管損傷状況>

下水道管路の老朽化（昭和56年布設）に加えて、下水から発生した硫化水素とコンクリートが反応し腐食したものと想定。

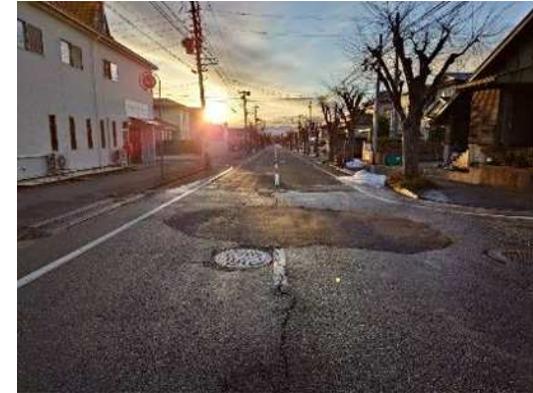
<応急措置完了>

損傷した管内の土砂撤去後、仮設管を設置して汚水の流れを確保。
その後、陥没箇所を埋戻し、通行止め及び下水道使用の自粛要請を解除。

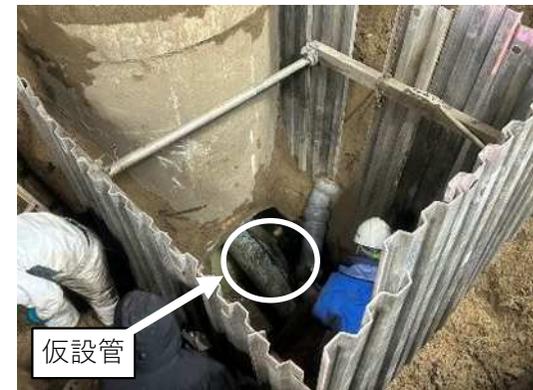
<下水道の応急措置状況>

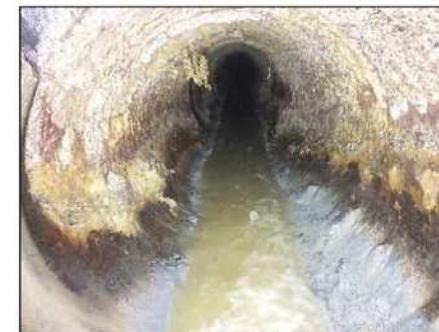
- ・ 令和元年度：耐震化検討調査で腐食を確認
- ・ 令和3年度：法定点検で腐食を確認
- ・ 令和5年度：修繕改築計画を策定
- ・ 令和7年度：耐震化の詳細設計を実施
- ・ 令和8年度：改築工事を予定

＜令和3年度 法定点検時の腐食状況＞

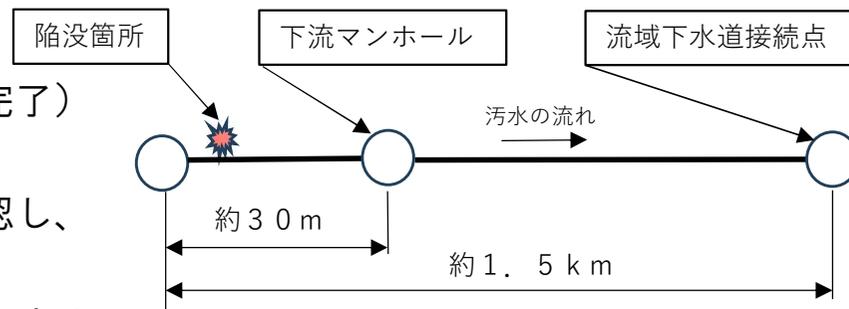
(概略図)

(1) 陥没箇所から下流マンホールまでの管路 (延長約30m)

- ① 緊急調査の実施 (応急措置後、TVカメラ調査を先行実施) (完了)
- ② 応急対策工事の実施 (令和8年3月末までに実施予定)
 - ・ 本復旧完了までの間、毎日の巡視により路面の変状の有無を確認し、定期的に管路内の安全確認を行う。
 - ・ 既設管路の内側に新たに仮設管を設置するなど、道路陥没を防止するための応急対策工事を実施する。
- ③ 本復旧工事の実施 (令和9年3月末までに完了予定)
 - ・ 新しい管に布設替える。

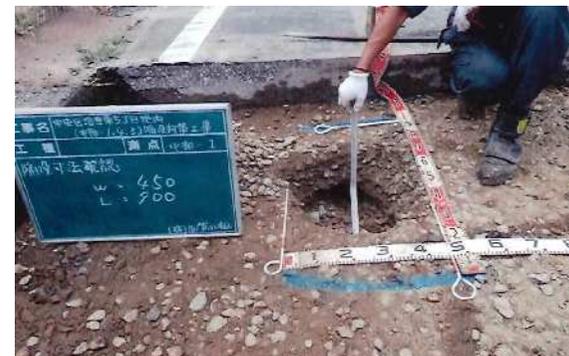
開削調査状況

- ・ 道路下に空洞の可能性のある21箇所を抽出。
- ・ 13箇所が開削調査実施。うち8箇所以小規模な空洞を確認。即日、埋戻した上で路面復旧。
- ・ 残る8箇所（21－13）は令和8年3月末までに実施予定。

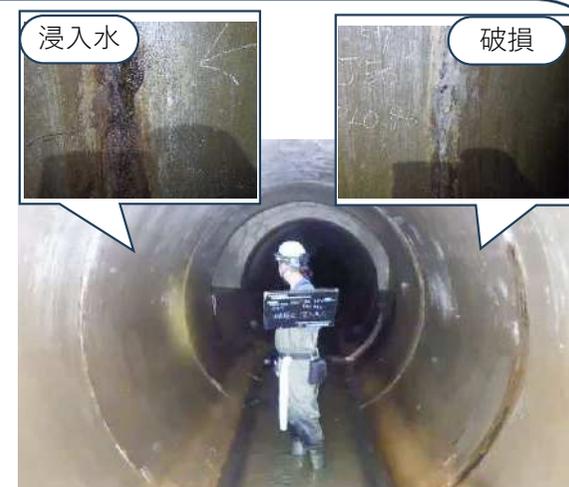
潜行目視調査状況

- ・ 点検対象約3.5 kmの潜行目視完了。
- ・ 引き続き空洞調査・解析を実施。
- ・ 2月末までに完了予定。
