定期調査報告書  
（第一面）

【イ. 所在地】 新潟市西区青山1435番地1209  
【ロ. 名称のフリガナ】 ニカダシアヤマシヨウ  
【ハ. 名称】 新潟市青山斎場  
【ニ. 用途】 火葬場、集会場

| 【イ. 今回の調査】 | 令和 7 年 12月 12日実施 | |

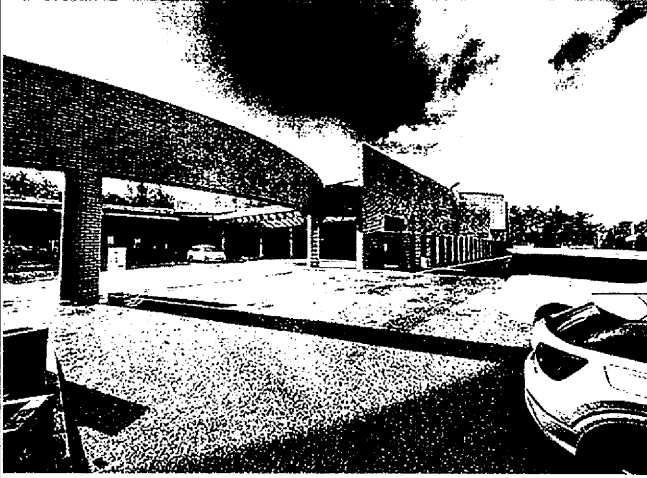
| 部位 | 番号 | 調査項目 | 調査結果 |
|---|---|---|---|
| | | | <p>[指摘内容]</p> <p>※欠落の可能性があり危険。(現在欠落多数あり)</p> <p>H29年赤外線外壁調査および打診調査により、建物の一部にタイルの剥離・浮き・ひび割れおよび白華現象が多数ある。</p> <p>[改善策内容]</p> <p>※浮き：エポキシ樹脂注入ピンニング工法や貼替え等、今後検討し改修が望ましい。</p> <p>なお、同じタイルが無いと思われるため、特注か似たタイルで貼り替えるか検討が必要。下記ひび割れ共。</p> |

| 2-(11) | 外壁：外装仕上げ材等（擁壁共：1-(8)） | タイルの剥離・浮き・ひび割れおよび白華現象 | タイルの改修方法は、モルタル樹脂注入工法や貼替え等、今後検討とする。 | 未定 | | | |

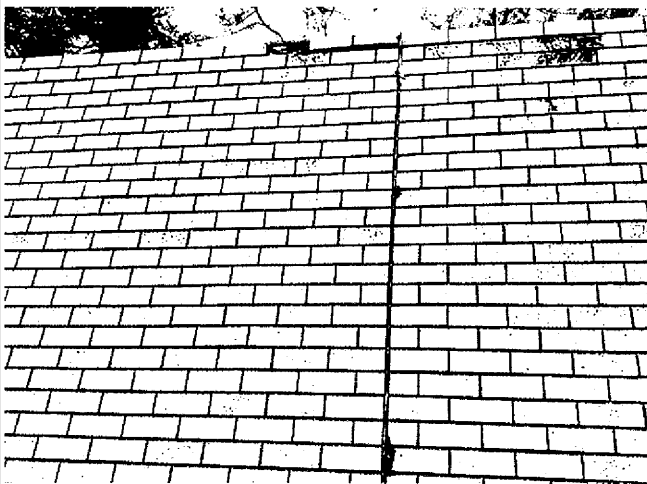
写真-①-2 擁壁：タイルの剥離・浮き・ひび割れ・白華現象(各箇所多数有)：1-(8)

| 部位 | 番号 | 調査項目 | 調査結果 |
|---|---|---|---|
| | | | <p>※ひび割れ：ひび割れのタイルを除去し、躯体にひび割れがあった場合は、Uカットの上エポキシ樹脂を注入し新しいタイルを張り付ける工法や他の工法(エポキシ樹脂注入ピンニング工法等)もあるため、今後検討し改修が望ましい。</p> <p>※白華現象：下地のモルタル等からの原因と思われる。酸で洗浄する。ただし、ひび割れや浮き・目地の劣化等により、雨水が侵入しているためその経路を特定し、補修を行うが、再度出てくる可能性があるので、定期的に目視等で早期発見し、早期補修が望ましい。</p> |

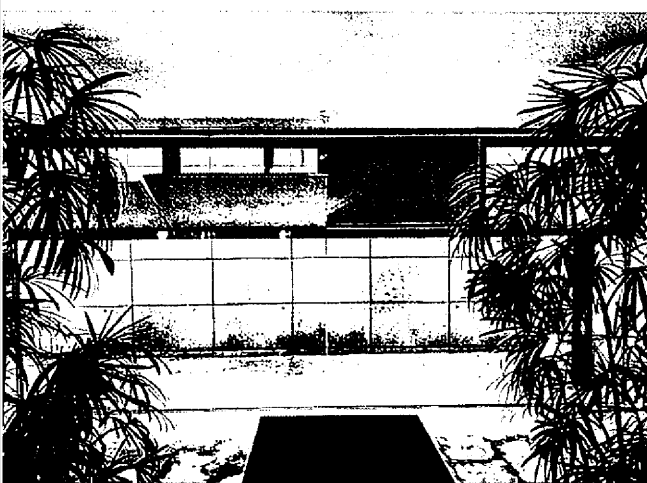
| 部位 | 番号 | 調査項目 | 調査結果 |
|---|---|---|---|
| | | | <p>[指摘内容]</p> <p>「収骨廊下」自然排煙口(排煙窓)の作動不良。(4枚中、1枚作動不良)・・・R5年度は3枚動不良</p> <p>[改善策内容]</p> <p>自然排煙口かワイヤーの作動改修。</p> <p>専門業者による排煙窓の改修が望まれる。</p> <p>または、日常開閉されないため、気密性を保つためのゴムパッキンが固まり支障の可能性もあり得る。</p> |

| 7-(9) | 排煙設備等：排煙設備 | 自然排煙口・排煙窓の操作器の作動不良 | 自然排煙口からワイヤーの作動改修、操作器の入替え | 未定 | | | |

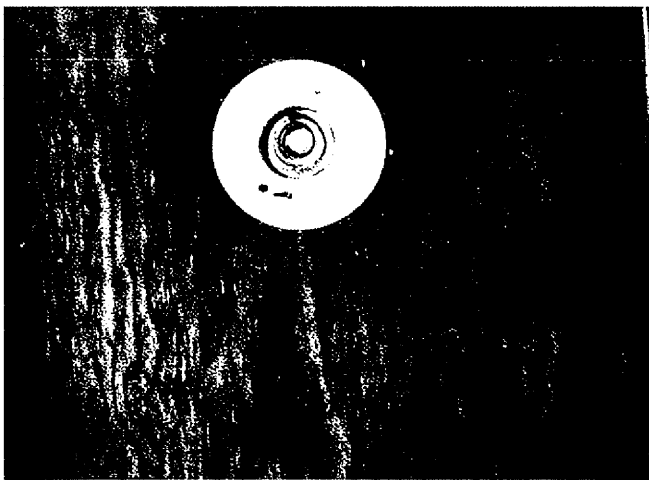
| 部位 | 番号 | 調査項目 | 調査結果 |
|---|---|---|---|
| | 7-(12) 写真④ | 7. 調査項目以外:非常用の照明装置 | ■ 要是正 □ その他 |

| 部位 | 番号 | 調査項目 | 調査結果 |
|---|---|---|---|
| | [指摘内容] ダウンライト | | |
| | 式場廻り以外の非常用照明ほぼ全ての内臓蓄電池の不良中央のランプが赤色か点灯無し場合は、内臓蓄電池の不良を示す) 写真は収骨室 | | |

| 7-(12) | 非常用の照明装置 | 内臓蓄電池の不良 | 本体および蓄電池等の耐用限度が過ぎていると思われるため、交換が望ましい（近年取替えた器具を除く全て） | 未定 | | | |

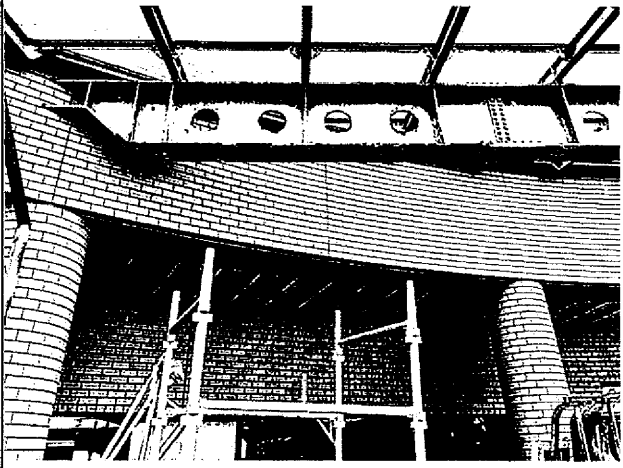
| 部位 | 番号 | 調査項目 | 調査結果 |
|---|---|---|---|
| <div style="display: flex;"> <div style="margin-left: 10px;"> <p>特記事項</p> <p>[指摘内容]</p> <p>外部「車寄せ」底部の鉄骨(フッ素樹脂塗装)の腐食しているのが多数見られる。</p> <p>[改善策内容]</p> <p>鉄骨部全体をクレン・錆止めを行い、再度フッ素樹脂塗装改修が望まれる。</p> </div> </div> | | | |

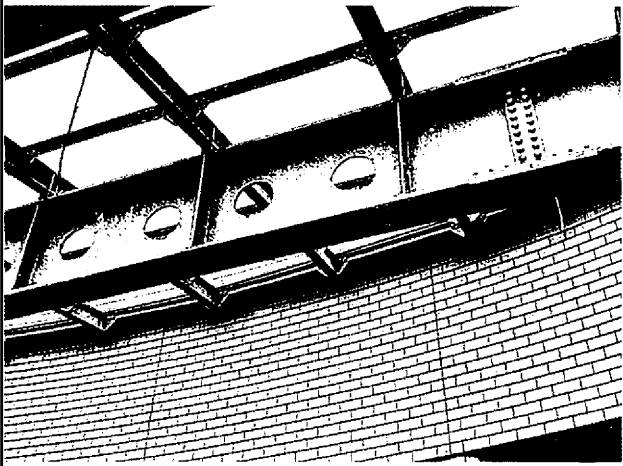
| 部位 | 番号 | 調査項目 | 調査結果 |
|---|---|---|---|
| <div style="display: flex;"> <div style="margin-left: 10px;"> <p>特記事項</p> <p>[指摘内容]</p> <p>外部「車寄せ」底部のガラス押えシーリングの剥がれているのが多数見られる。</p> <p>[改善策内容]</p> <p>シーリングが劣化していると思われるので、出来れば底部のガラス押えシーリング全てを撤去し、打ち直しをするのが望まれる。</p> </div> </div> | | | |

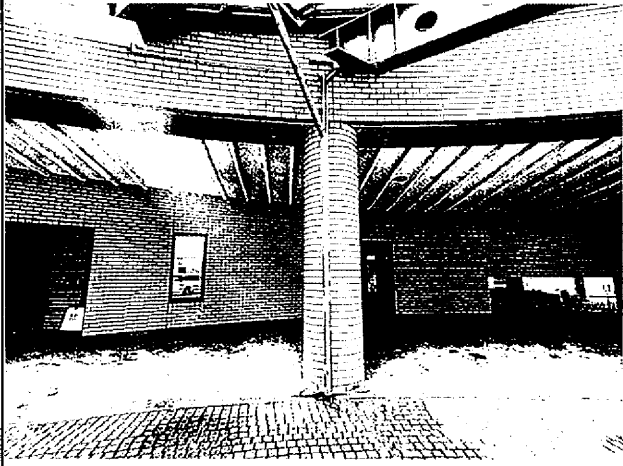
| 部位 | 番号 | 調査項目 | 調査結果 |
|---|---|---|---|
| <div style="display: flex;"> <div style="margin-left: 10px;"> <p>特記事項</p> <p>[指摘内容]</p> <p>外壁タイルに錆が付着している。</p> <p>[改善策内容]</p> <p>専門業者に依頼、調査をするのが望まれる。<br/>錆の付着原因(庇雨樋の錆水が躯体鉄筋からの錆汁等)の調査を行い、その補修後高圧洗浄等で錆を落とすことが望まれる。</p> </div> </div> | | | |

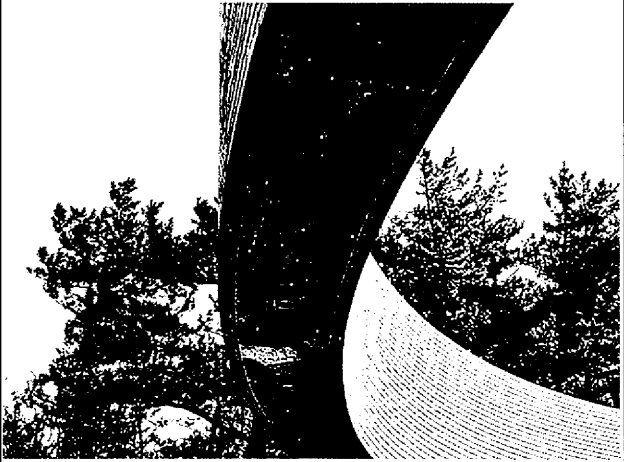
| 部位 | 番号 | 調査項目 | 調査結果 |
|---|---|---|---|
| | 2-(10) 写真④ | 2. 建築物の外部:外壁(躯体等) | <input type="checkbox"/> 要是正 <input checked="" type="checkbox"/> その他 |

| 部位 | 番号 | 調査項目 | 調査結果 |
|---|---|---|---|
| | | 特記事項<br>[指摘内容]<br>外部「車寄せ」円形壁下(RC梁型)に白華現象が多数見られる。 | |

| 部位 | 番号 | 調査項目 | 調査結果 |
|---|---|---|---|
| | | [改善策内容]<br>酸で洗浄する方法があるが、再度出てくる可能性があるため、原因(ひび割れ等)調査を行い、その補修後下地処理を行い、再塗装するのが望まれる。 | |

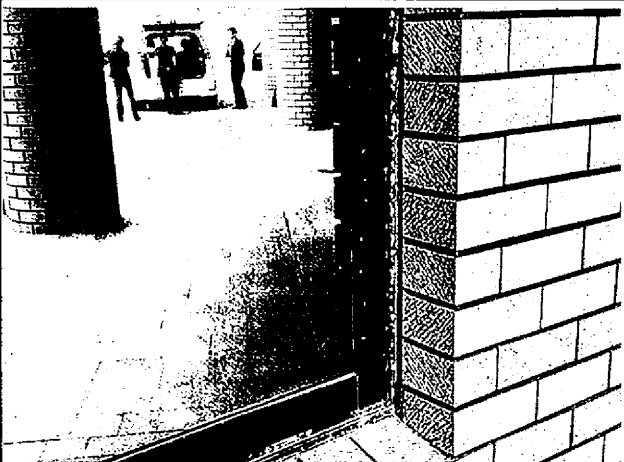
| 部位 | 番号 | 調査項目 | 調査結果 |
|---|---|---|---|
| | 2-(15) 写真⑤ | 2. 建築物の外部:外壁(窓サッシ等) | <input type="checkbox"/> 要是正 <input checked="" type="checkbox"/> その他 |

| 部位 | 番号 | 調査項目 | 調査結果 |
|---|---|---|---|
| | | 特記事項<br>[指摘内容]<br>アルミサッシの腐食しているのが見られる。<br>(年々腐食が進行している) | |

| 部位 | 番号 | 調査項目 | 調査結果 |
|---|---|---|---|
| | | [改善策内容]<br>クロム酸処理等を行い、専用塗装をするのが望まれる。 | |

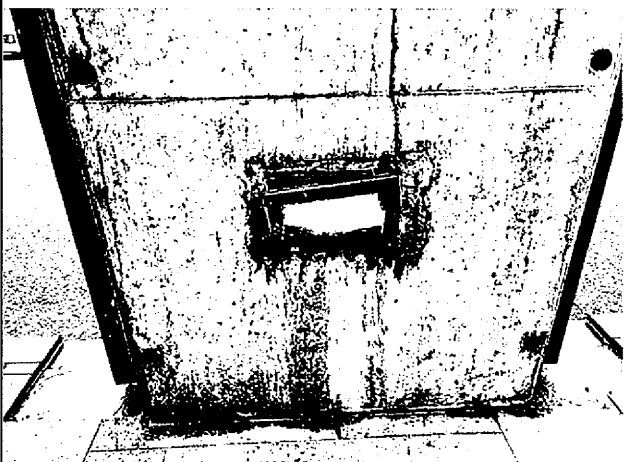
| 部位 | 番号 | 調査項目 | 調査結果 |
|---|---|---|---|
| | 7 写真⑥ | 7. 調査項目以外:足元灯 | <input type="checkbox"/> 要是正 <input checked="" type="checkbox"/> その他 |

| 部位 | 番号 | 調査項目 | 調査結果 |
|---|---|---|---|
| | | 特記事項<br>[指摘内容]<br>コロネード柱列部の足元灯が全て腐食している。 | |

| 部位 | 番号 | 調査項目 | 調査結果 |
|---|---|---|---|
| | | [改善策内容]<br>撤去して新規足元灯に入れ替えるのが望まれる。<br>または、撤去後穴部をアルミ板か、ポリマーセメントを充填し仕上げる方法等もあると思われる。 | |

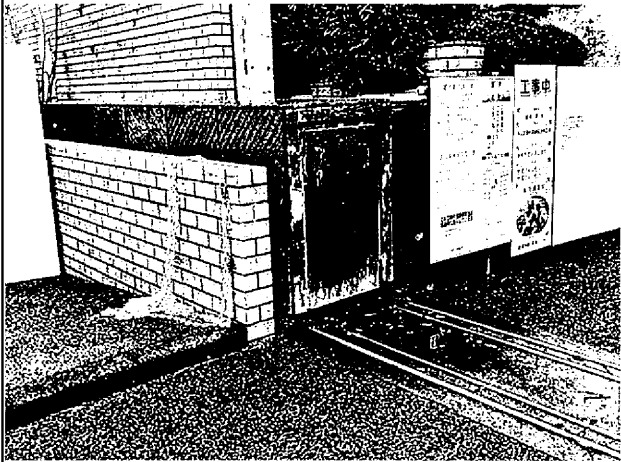
| 部位 | 番号 | 調査項目 | 調査結果 |
|---|---|---|---|
| | 7 写真⑦ | 7. 調査項目以外: 門扉 | <input type="checkbox"/> 要是正 <input checked="" type="checkbox"/> その他 |

| 部位 | 番号 | 調査項目 | 調査結果 |
|---|---|---|---|
| | | | 特記事項<br>[指摘内容]<br>門扉のアルミ鋳物が腐食しているのが見られる。 |

| 部位 | 番号 | 調査項目 | 調査結果 |
|---|---|---|---|
| | | | [改善策内容]<br>アルミの腐食部はクロム酸処理等を行い、専用塗装を<br>をすのが望まれる。 |

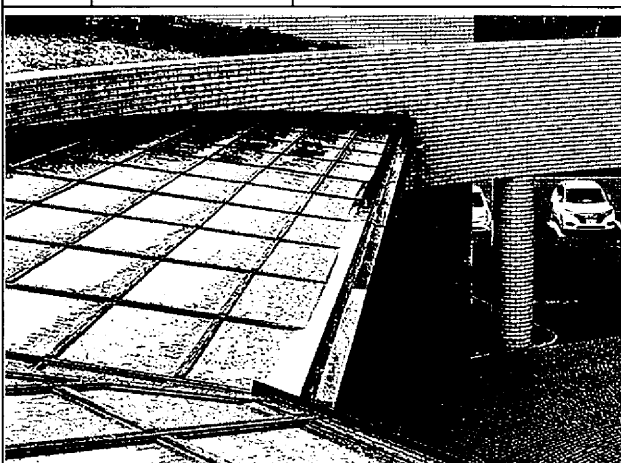
| 部位 | 番号 | 調査項目 | 調査結果 |
|---|---|---|---|
| | 3-(5) 写真⑨ | 3. 屋上及び屋根: 屋上周り | <input type="checkbox"/> 要是正 <input checked="" type="checkbox"/> その他 |

| 部位 | 番号 | 調査項目 | 調査結果 |
|---|---|---|---|
| | | | 特記事項<br>[指摘内容]<br>外部「車寄せ」底部の雨樋の落し口部が砂等で詰まっ<br>ているため底部の雨水が箱樋に溜まっているのが見<br>られる。(他面共) |

| 部位 | 番号 | 調査項目 | 調査結果 |
|---|---|---|---|
| | | | [改善策内容]<br>砂等を取り除き内部を清掃し、定期的に掃除をする<br>のが望まれる。 |

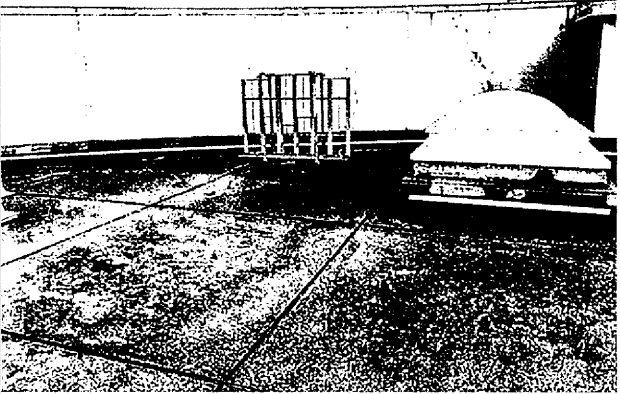
| 部位 | 番号 | 調査項目 | 調査結果 |
|---|---|---|---|
| | 2-(10) 写真⑩ | 2. 建築物の外部:外壁(躯体等) | <input type="checkbox"/> 要是正 <input checked="" type="checkbox"/> その他 |

| 部位 | 番号 | 調査項目 | 調査結果 |
|---|---|---|---|
| | | | 立上り壁にひび割れが多数ある。 |

| 部位 | 番号 | 調査項目 | 調査結果 |
|---|---|---|---|
| | | | ひび割れ部をUカットを行い、エポキシ樹脂注入工法等で補修し再仕上げをするのが望まれる。 |

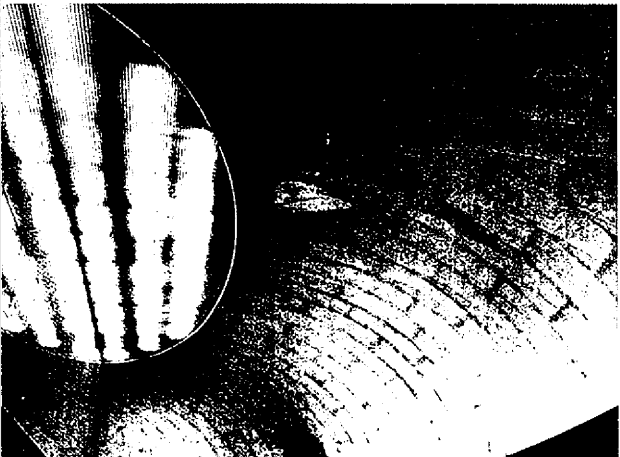
| 部位 | 番号 | 調査項目 | 調査結果 |
|---|---|---|---|
| | 7 写真⑪ | 7. 調査項目以外:天井クロス | <input type="checkbox"/> 要是正 <input checked="" type="checkbox"/> その他 |

| 部位 | 番号 | 調査項目 | 調査結果 |
|---|---|---|---|
| | | | 「炉前ホール」の天井材クロスに下地ボードの跡が表れているのが見られる。 |

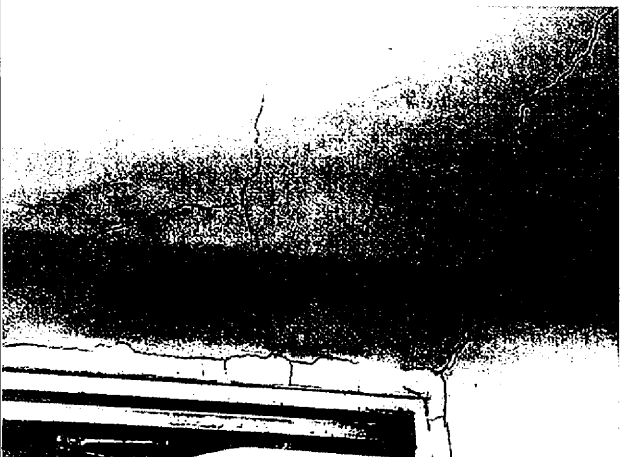
| 部位 | 番号 | 調査項目 | 調査結果 |
|---|---|---|---|
| | 4-(10) 写真⑫ | 4. 建築物の内部:壁の室内に面する部分(躯体等) | <input type="checkbox"/> 要是正 <input checked="" type="checkbox"/> その他 |

| 部位 | 番号 | 調査項目 | 調査結果 |
|---|---|---|---|
| | | | 「残灰室」の壁にひび割れが多数見られる。 |

| 部位 | 番号 | 調査項目 | 調査結果 |
|---|---|---|---|
| | | | ひび割れ部をUカットを行い、エポキシ樹脂注入工法等で補修し再仕上げをするのが望まれる。 |

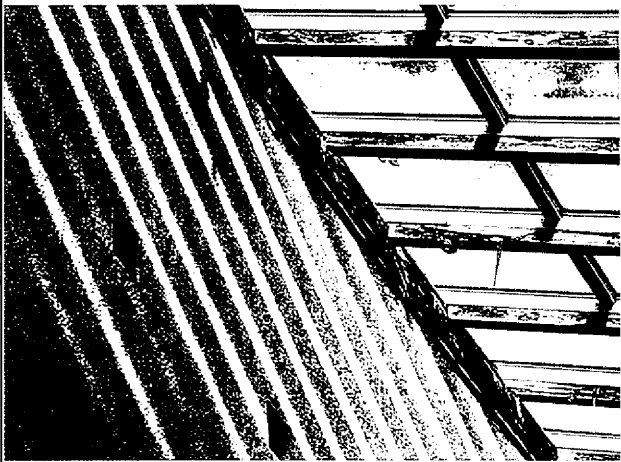
| 部位 | 番号 | 調査項目 | 調査結果 |
|---|---|---|---|
| | 7 写真⑬ | 7. 調査項目以外: 梁型木部 | <input type="checkbox"/> 要是正 <input checked="" type="checkbox"/> その他 |

指摘内容: エントランスホールの梁型木部の塗装(またはシート)が剥がれているのが多数見られる。

改善策内容: 剥がれ部を撤去し、再塗装等をするのが望まれる。

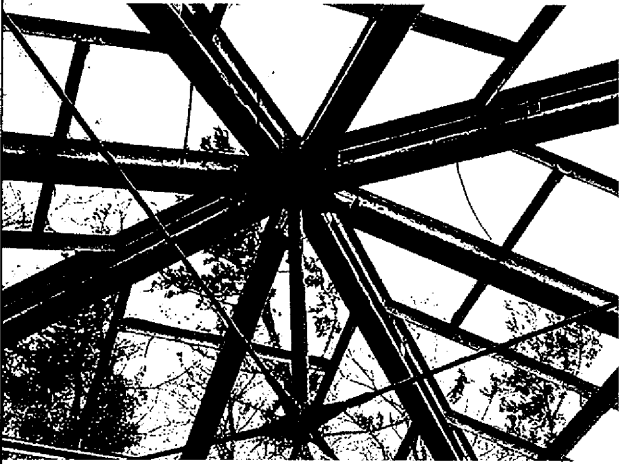
| 部位 | 番号 | 調査項目 | 調査結果 |
|---|---|---|---|
| | 2-(16) 写真⑯ | 2. 建築物の外部:外壁(窓サッシ等) | <input type="checkbox"/> 要是正 <input checked="" type="checkbox"/> その他 |

| 部位 | 番号 | 調査項目 | 調査結果 |
|---|---|---|---|
| | | 特記事項<br>[指摘内容]<br>インナーガーデン2トップライトのガラス押えシーリングの剥がれているのが多数見られる。 | |

| 部位 | 番号 | 調査項目 | 調査結果 |
|---|---|---|---|
| | | [改善策内容]<br>シーリングが劣化していると思われるので、出来れば底ガラス押えシーリング全てを撤去し、打ち直しをするのが望まれる。 | |

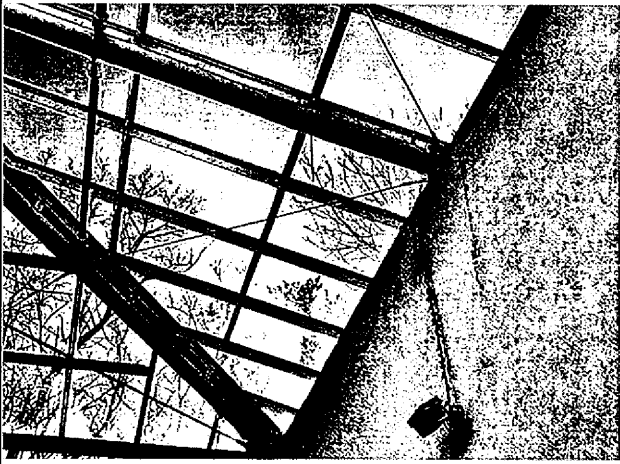
| 部位 | 番号 | 調査項目 | 調査結果 |
|---|---|---|---|
| | 2-(16) 写真⑰ | 2. 建築物の外部:外壁(窓サッシ等) | <input type="checkbox"/> 要是正 <input checked="" type="checkbox"/> その他 |

| 部位 | 番号 | 調査項目 | 調査結果 |
|---|---|---|---|
| | | 特記事項<br>[指摘内容]<br>インナーガーデン1トップライトのガラス押えシーリングの剥がれているのが多数見られる。 | |

| 部位 | 番号 | 調査項目 | 調査結果 |
|---|---|---|---|
| | | [改善策内容]<br>上記 写真⑯に準ずる。 | |
