(4) 建造物の概要

3-3. 計画地の現状と課題

(2) 維持管理の現状と課題

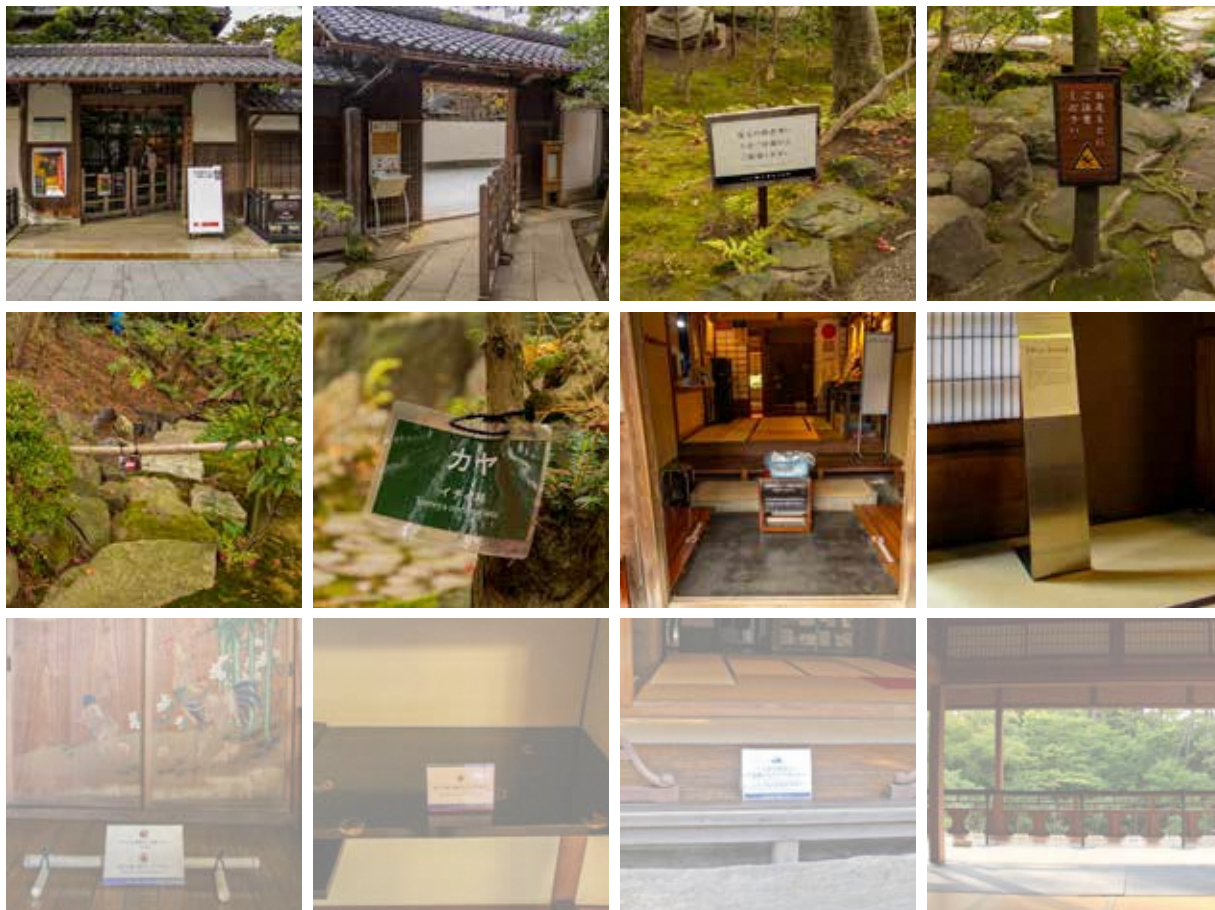
特に、玄関庭及び主玄関の空間では、案内板、アンケートスペース、物品販売の棚や商品、照明の配線や器具などが目立つ。旧齋藤氏別邸庭園の最初の印象を与える重要な空間であるため、情報と施設の集約、展示スペースの再編などで格式ある空間を継承することが望まれる。また、2階大広間における管理施設では、高欄の破損や来館者の落下の危険性と空間の調和など多くの課題があげられる。様々な視点から慎重に検討する必要がある。

写真 3-63 庭園、主屋に設置されている案内・解説施設及び管理施設

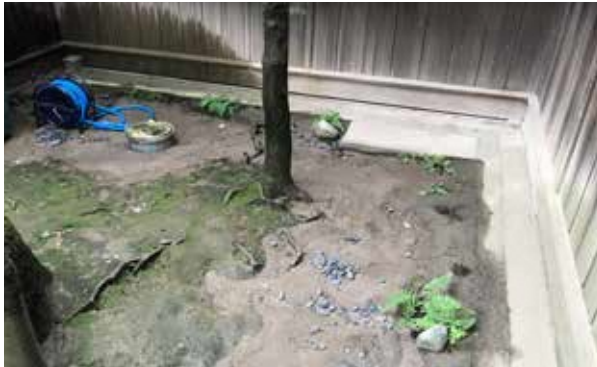
地割及び地形に関する課題としては、特に雨天時に門の両脇や建物際に雨水が滞水し、地表面が浸食されるなどの水処理に関する不具合が確認されている。排水路の一部は逆勾配になっており、適切な方向に流れない状態である。また、植栽地に広く滞留している箇所もみられ、樹木の根腐れなどへの影響も懸念される。庭内の石組・景石・敷石・敷砂利・敷砂には大きな損傷はほとんどみられないが、一部の景石に蘚苔類が着生している。庭園工作物・石造物に関する課題として、庭内には、銅製灯籠が1基配置されているが、笠の蕨手が一部欠損している。なお、蕨手の欠損部は、庭園現地に保管されている。

写真 3-68 玄関庭における排水不良の様子

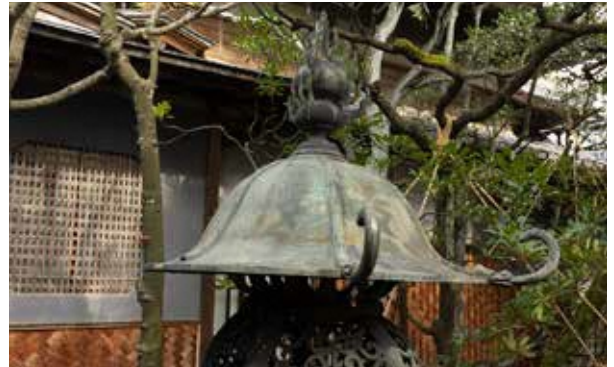
写真 3-69 玄関庭における銅製灯籠の破損状況

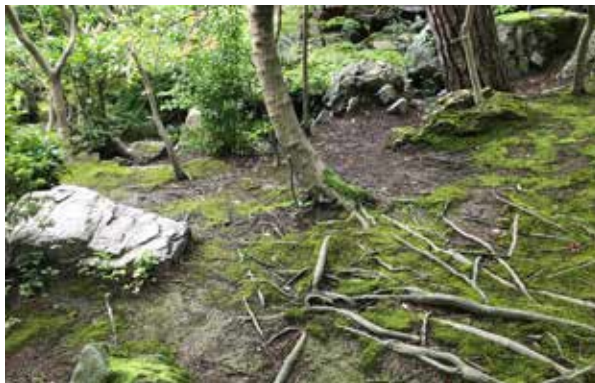
写真 3-74 裸地化の様子（主庭斜面植栽地）

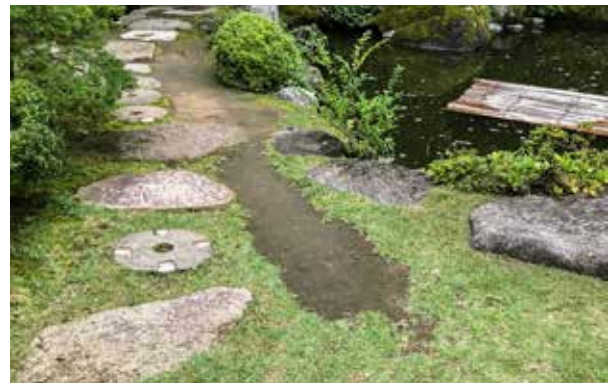
写真 3-75 裸地化の様子（主庭飛石周辺）

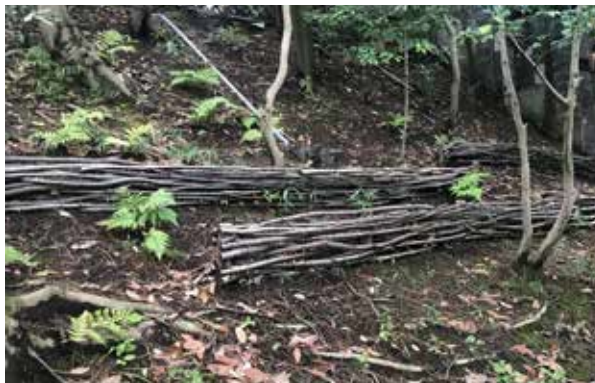
地表面の裸地化及び排水不良についても庭園全体に確認される。特に、飛石の脇や斜面に裸地化が認められ、建物際や蹲踞周辺に排水不良が発生している。待合前の斜面では、しがら柵による応急処置を施している。

写真 3-76 主庭 裸地化斜面のしがら処置の様子

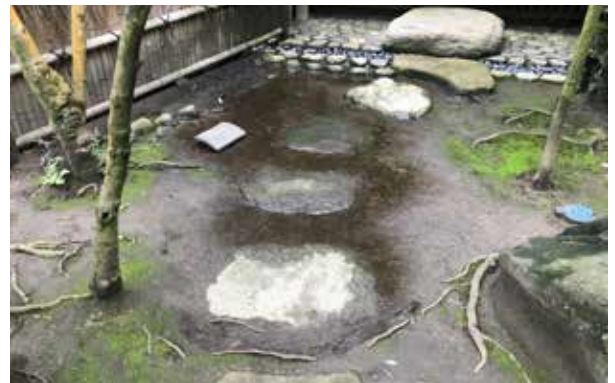
写真 3-77 主庭 排水不良

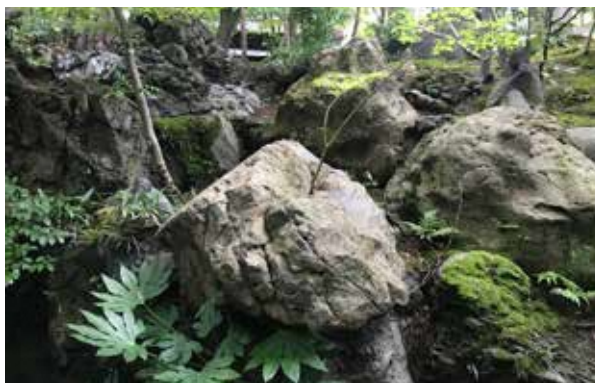
石組・景石・敷石・敷砂利・敷砂に関する課題として、大滝の石組に緩みはないが、実生木等各石の隙間から生育している状況が確認された。今後の樹木の生長にともなって根系が太り、亀裂が拡大する恐れがある。また、池には、海老ヶ折石による岩島が数島あるが、池の西側石橋脇の岩島が、平成30年（2018）1月の大雪によるクロマツの倒木により、割れて上部が本体から外れていた部分が完全に剥離した。また、多くの景石に蘚苔類が着生し新潟の地域性等の価値が埋没していたり、地形と一体化しているように見えてしまうなどの問題点も挙げられる。砂丘中腹の交差する園路部分等の洗い出しが劣化し、ひび割れが生じているため、補修が望まれる。

写真 3-78 主庭 実生木混入

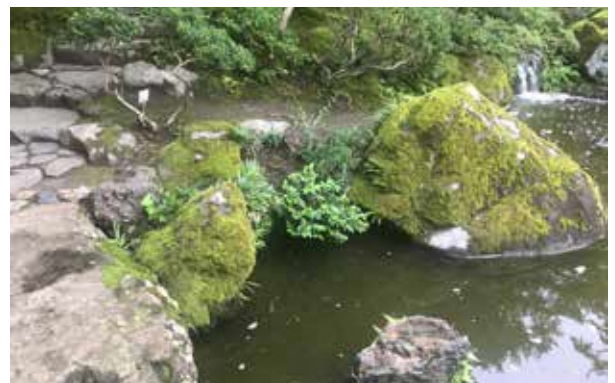
写真 3-79 景石に着生する蘚苔類

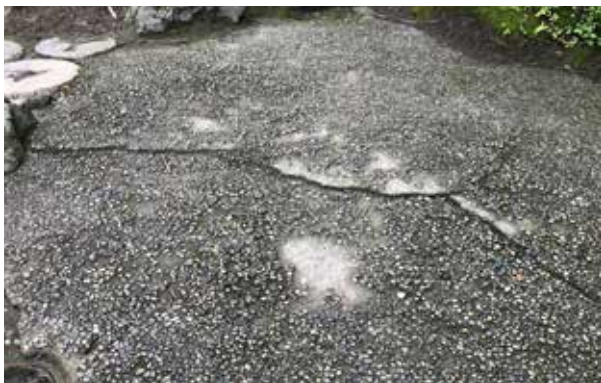
写真 3-80 主庭 洗い出しの劣化の様子

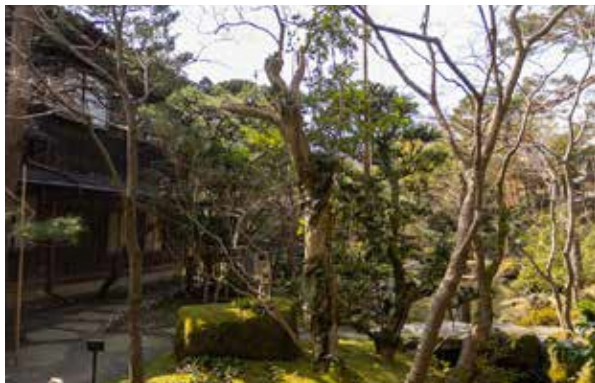
写真 3-81 サルスベリの樹勢低下の様子

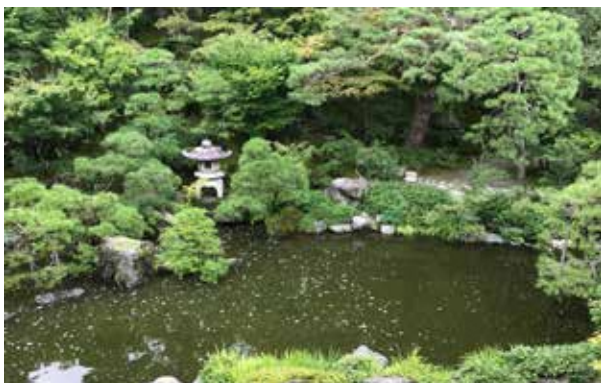
写真 3-82 主庭庭 池の水質状況

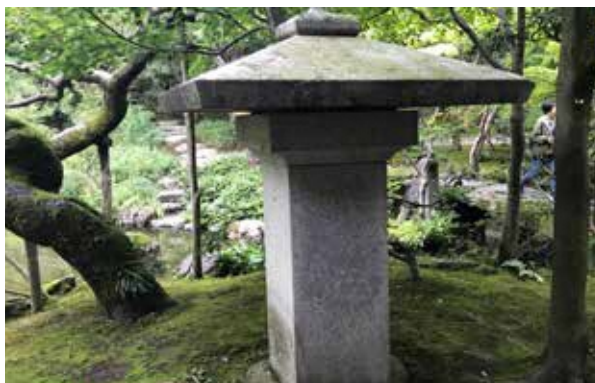
していた時代の庭園への入口のため、適切に保存する必要がある。石造物では、増築棟北の四角形灯籠の火袋が損失しているほか、四阿脇の層塔の外れた相輪の取り扱いを検討する必要がある。

写真 3-83 主庭 灯籠火袋の消失

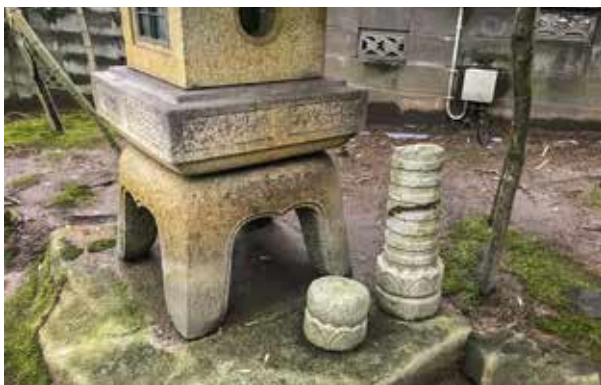
写真 3-84 主庭 層塔相輪

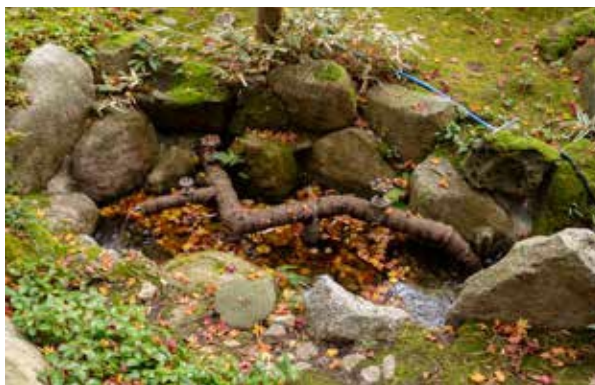
景観阻害構成要素に関する課題としては、主庭東側では、荒んだ状況の資材置き場があり、景観上好ましくない状態となっている。水関係の点では、来訪者が通常は立ち入らない場所ではあるが、滝の源泉部脇のパイプが目立っているほか、池泉東の池尻に水道管が露出しているといった課題があげられる。

写真 3-85 主庭 バルブ管の露出

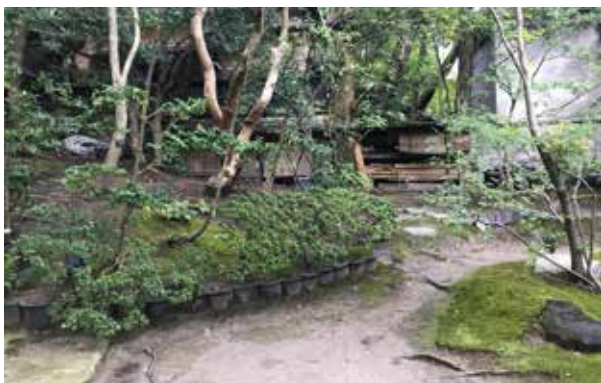
写真 3-86 主庭 資材置き場の様子

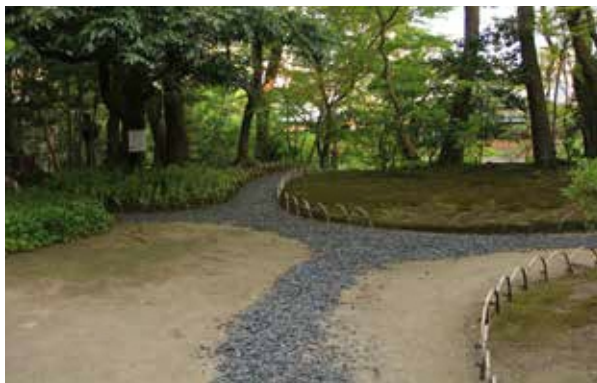
地割及び地形に関する課題として、茶庭南側平地部分が雨天時に帯水する状況が確認される。石組・景石・敷石・敷砂利・敷砂に関する課題として、茶庭には、外露地と内露地に蹲踞が設置されているが、それぞれに排水不良が確認されている。また、敷砂利の改変がみられる。

写真 3-88 茶庭 敷砂利の改変

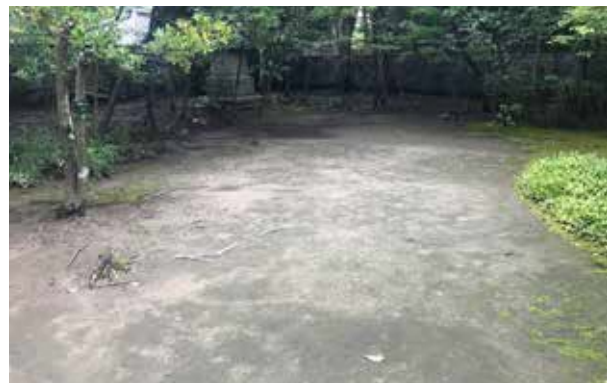
写真 3-89 茶庭 裸地化の様子

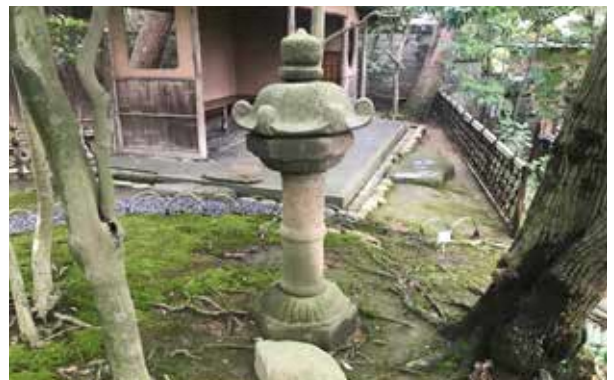
写真 3-91 茶庭 灯籠火袋の消失

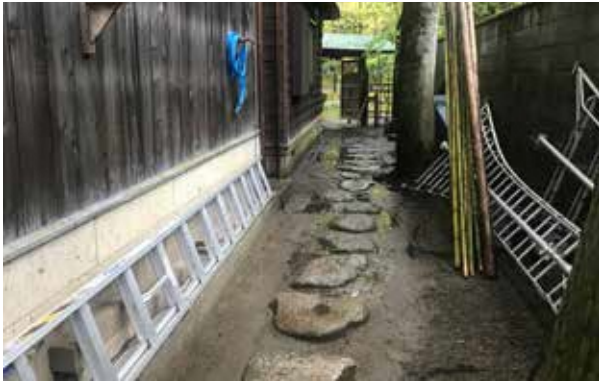
地割及び地形に関する課題としては、表面排水が不良である。雨天時のみならず、日常的に散水栓を使用するだけでも水が滞水する状況がみられる。雨樋の不具合も原因のひとつである。植生・植栽に関する課題としては、ヒマラヤスギとタブノキが隣地（行形亭）に越境している。

写真 3-92 南東管理用地 排水不良の様子

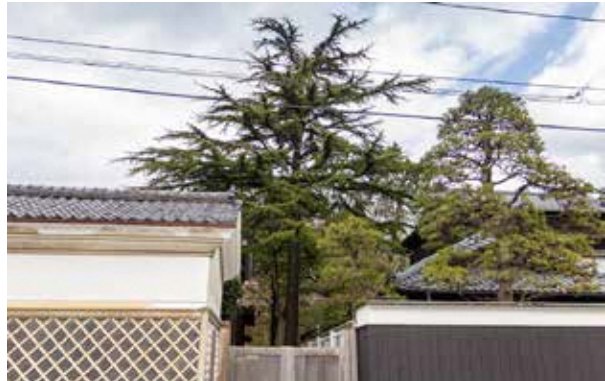
写真 3-93 南東管理用地 越境枝の様子

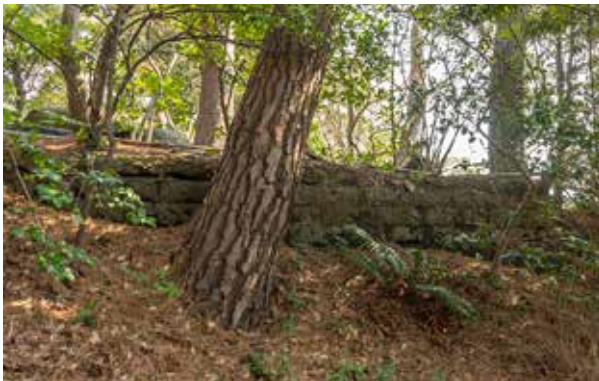
地割及び地形に関する課題としては、滝の源泉部の土留めの風化が相当進行しており、表土流出が懸念される。また、植生・植栽に関する課題として、越境木があり、下のバス停への落下が懸念される。

写真 3-94 北西管理用地 土留め石積みの劣化

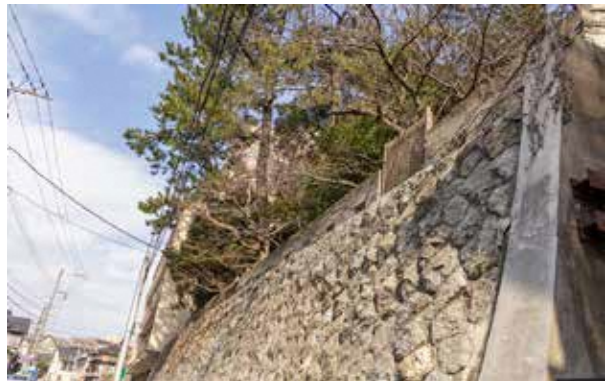
写真 3-95 北西管理用地 越境枝の様子

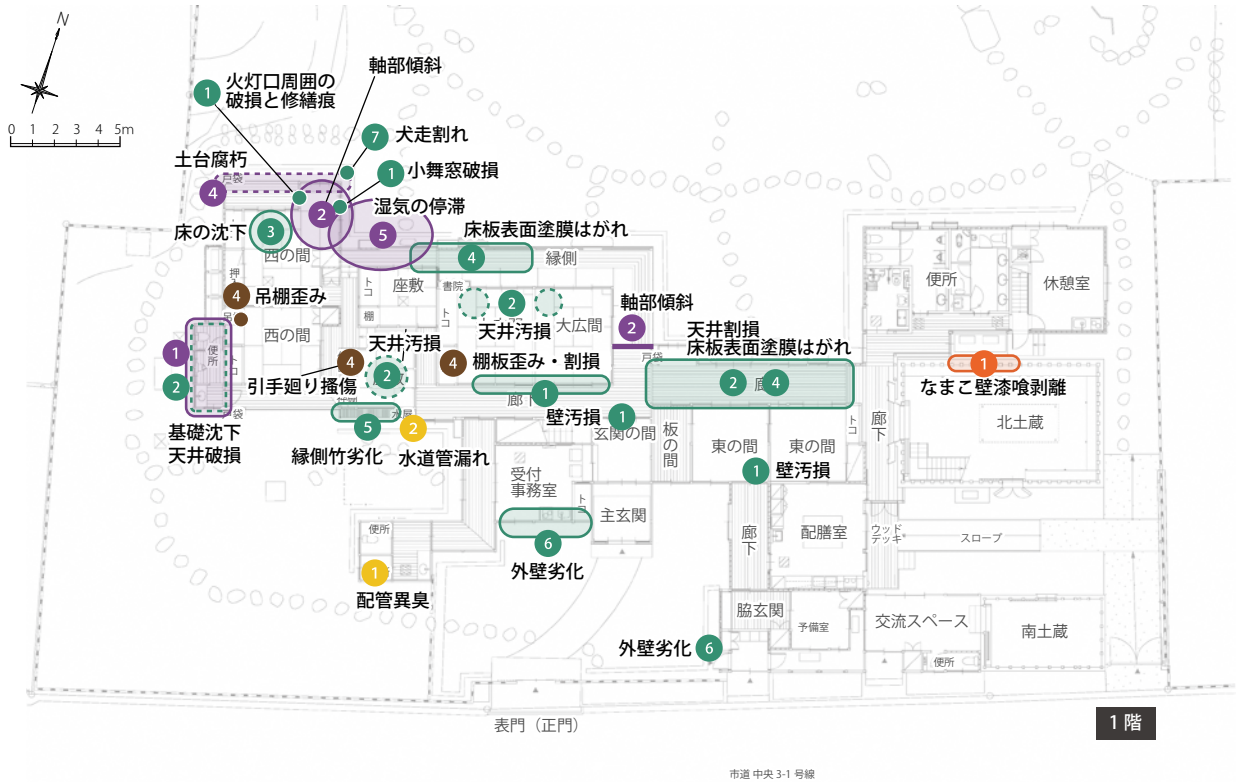
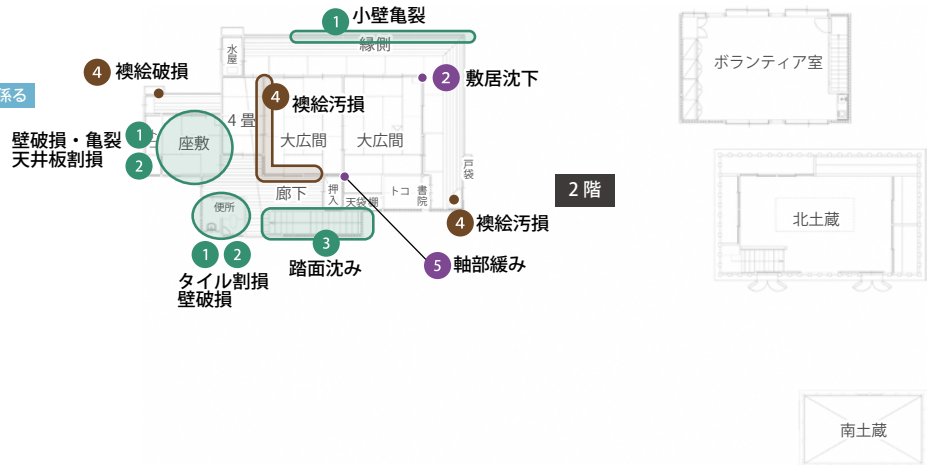
図 3-18 主屋・南北土蔵の課題抽出図

「保存活用計画」作成時において、南北土蔵とも、なまこ壁や外壁に亀裂などの破損が生じていることが報告されていた。特に北土蔵の北側外壁のなまこ壁は、整備工事で設置した増築棟のための空調室外機の排気が直接当たることによって、漆喰の剥落が生じており、早急に対策を取るべきとされていた。

- ① 基礎の劣化・沈下
- ② 軸部の劣化・沈下・傾斜
- ⑤ 軸部の緩み
- ④ 土台の腐朽・劣化
- ⑤ 湿気の停滞による影響

- ① 屋根材・軒裏材の劣化・破損 全体に係る
- ② 雨樋の劣化・破損 全体に係る

- ① 壁の破損・汚損
- ② 天井の破損・汚損
- ③ 床の沈下
- ④ 床板表面塗膜はがれ
- ⑤ 緑側の劣化
- ⑥ 外壁の劣化
- ⑦ 緑石・犬走りの劣化
- ② 雨戸袋の緩み

- ① 建具の破損
- ④ 棚板の歪み等
- ③ 腰掛け等表面塗膜はがれ
- ④ 襖絵の破損・汚損

- ① なまご壁漆喰の剥離

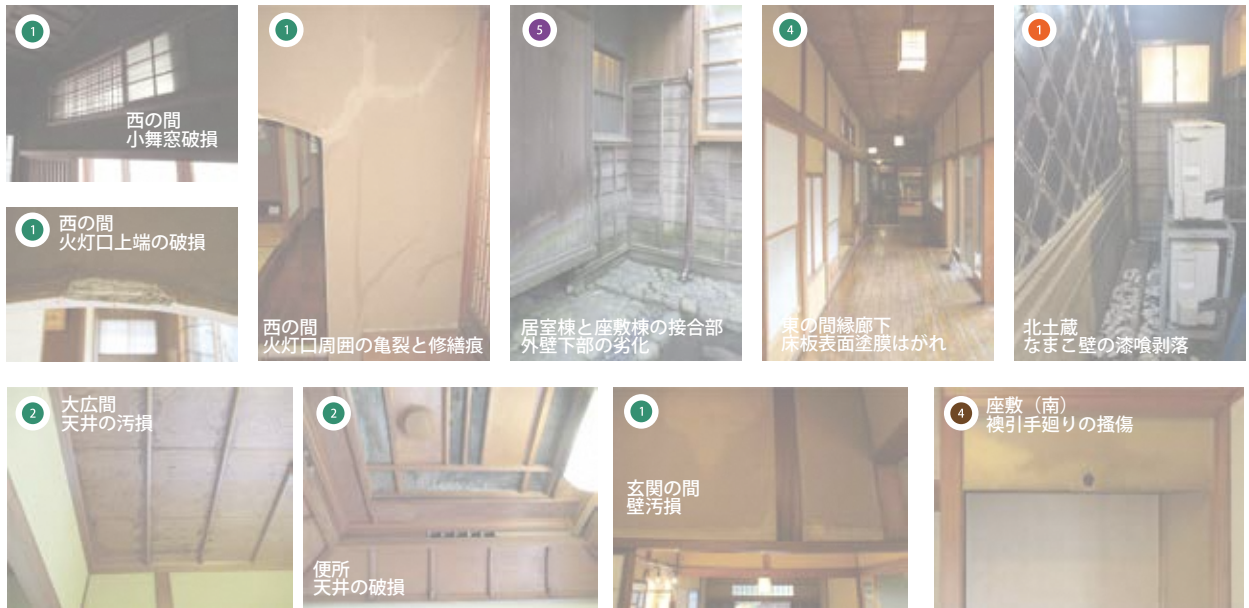
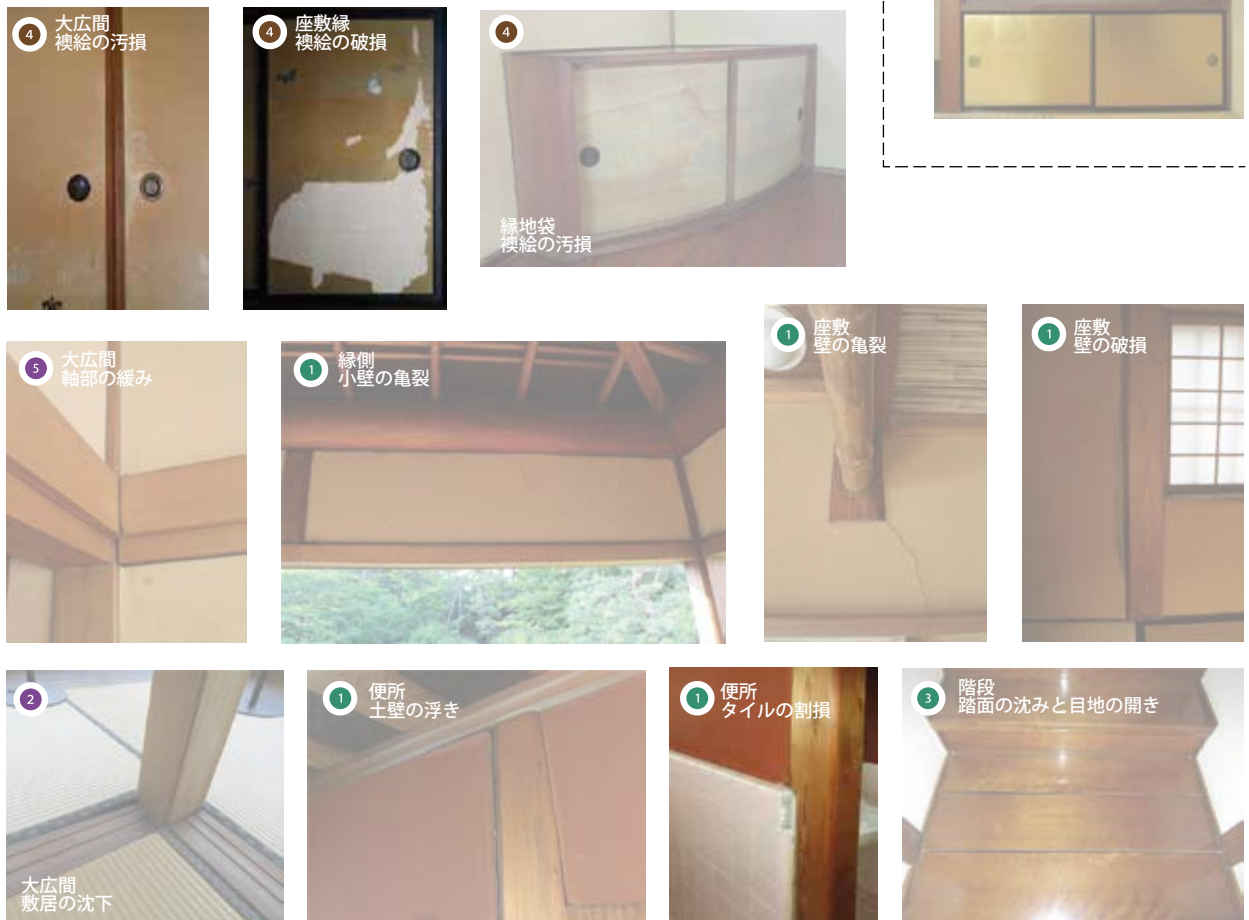
図 3-19 主屋・南北土蔵の主な課題箇所写真

- ・ 1階西の間北側廊下に通じる火灯口周辺の壁に複数の亀裂があり、それを補修した痕跡が目立つ。火灯口上端に欠損がみられる。
- ・ 2階大広間廊下の小壁に数か所の亀裂が確認される。
- ・ 土壁の浮きや剥離、欠損等（特に木部との接触部分）が全体的に確認される。雨漏りに起因すると思われる汚損やカビも部分的に観察される。
- ・ 天井板に雨漏りに起因すると思われる染み（1階大広間、手洗、2階茶室）が確認される他、部分的に割損・欠損がみられる。
- ・ 室内の畳が部分的に沈下・傾斜している（1階西の間など）。
- ・ 廊下床板表面の塗膜が剥がれ、キズ等が目立つ。
- ・ 階段部の踏面に部分的な沈みが確認され、これに伴って床板のずれや目地の開きが観察される。

- ・襖に汚損や欠損（破れ等）が確認される。引手周辺の襖紙に搔傷が確認される。
- ・雨戸の戸車やレールに部分的な不具合があり、窓枠にも欠損がみられる。
- ・1階西の間の東側の窓は平成29年度、雨樋の不備により窓への雨水の侵入がみられたため、平成30年度に応急処置として木製引き違いのガラス戸を外側に設置した状態である。雨樋を含めた改修が必要である。
- ・1階西の間の吊棚に歪みがみられる。

- ・正面玄関の照明が暗く、複数の補助照明を設置して対応しているが、配線等の粗雑さが目立つ。
- ・靴箱、表示サイン、コート掛け等の備品の不足や未整備が確認される。
- ・水道管の漏れや異臭等が確認される。
- ・新設された空調の室外機からの排気で、樹木の枯死や土蔵なまこ壁の漆喰剥落が生じている。排気が影響しないよう、改善が求められる。

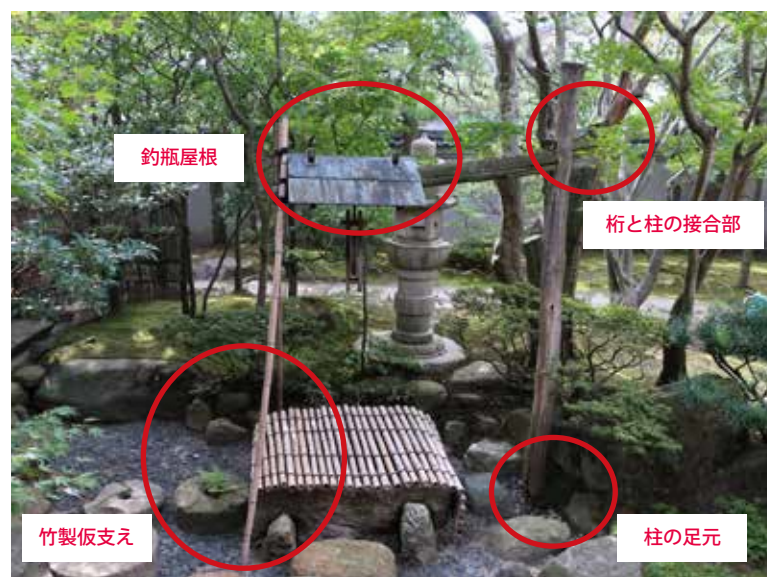
井戸屋形に関しては、「保存活用計画」作成時より、劣化や柱の傾斜が報告されていた。現状でも柱は傾斜し、桁材が細り貫差しが緩み、竹製の仮支えがないと自立しない状態であり、釣瓶屋根の荷重がさらにこれを助長している。これを整備・修景するためには、少なくとも柱の足元の状態を調査し、劣化した柱、桁が再用可能かどうか、また釣瓶屋根の固定方法についても、詳しく調査・検討する必要がある。

写真 3-96 井戸屋形の破損状況

建造物	部 分	破損状況等	修理検討
南土蔵	外部：壁	なまこ壁や外壁に亀裂が入っている。	破損個所は適切に補修する。
茶室	基礎・軸部	大きな破損や腐朽等はみられないが、平成23年度整備工事で実施した耐震補強が不十分とのことで、検討を要する。	水屋周りの柱は前回工事で根継を行っている。主屋と同じく小屋裏や床下の調査、軸部の沈下・傾斜の継続的な計測が必要である。公開活用の方針に応じて耐震補強も検討する。
	屋根・軒回り	平成23年度整備工事で必要な補修がなされているが、一部、瓦に割れ等が確認される。	屋根全体の調査を行い、必要に応じて補修や葺替えを行う。
		軒裏の網代に部分的な欠損、破損がみられる。 下屋庇の雨樋が欠失している。	欠損、破損箇所は適切に補修する。 雨樋全体の勾配や排水状況を点検し、適切な補修を行う。
	内部：壁	土壁に部分的に雨染みやカビ等の汚損、僅かな欠損や亀裂、摩耗等の劣化が観察される。	雨仕舞等の調査を行い、要因を究明して対策を講じるとともに、破損個所は適切に補修する。亀裂は進行状況の経過観察を行う。
	内部：天井	部分的に雨染みが確認される。	小屋裏の調査を行うとともに、必要に応じて天井板の湯拭き等を行う。
建具・造作	障子紙の汚損や雨戸戸袋の上板の緩みがみられる。	障子紙の張替えは日常管理の中で実施する。雨戸の戸袋は補修する。	
	竹製の縁側が劣化している。	定期的な取替えを行う。	
四阿	屋根・軒回り	屋根葺材（杉皮）・軒裏材が劣化している。隣接する樹幹に一部浸食されている。	杉皮は葺替えの時期がきている。軒裏材の破損個所は適切な補修、取替えを行う。
	天井	天井材が部分的に破損している。	破損個所は適切に補修する。
	造作	腰掛座面・竹材表面塗膜が剥離している。	既存の塗膜を除去し、新規材料で塗膜する。
待合	屋根・軒回り	軒裏材が部分的に劣化している。	破損個所は適切に補修する。
	天井	天井材が部分的に破損している。	破損個所は適切に補修する。
	造作	腰掛座面・竹材表面塗膜が剥離している。	四阿と同様。
井戸屋形	屋根、軸部	全体的な部材の劣化が著しく、自立しない状態である。	必要な調査を行い、修景整備の方法を検討する。

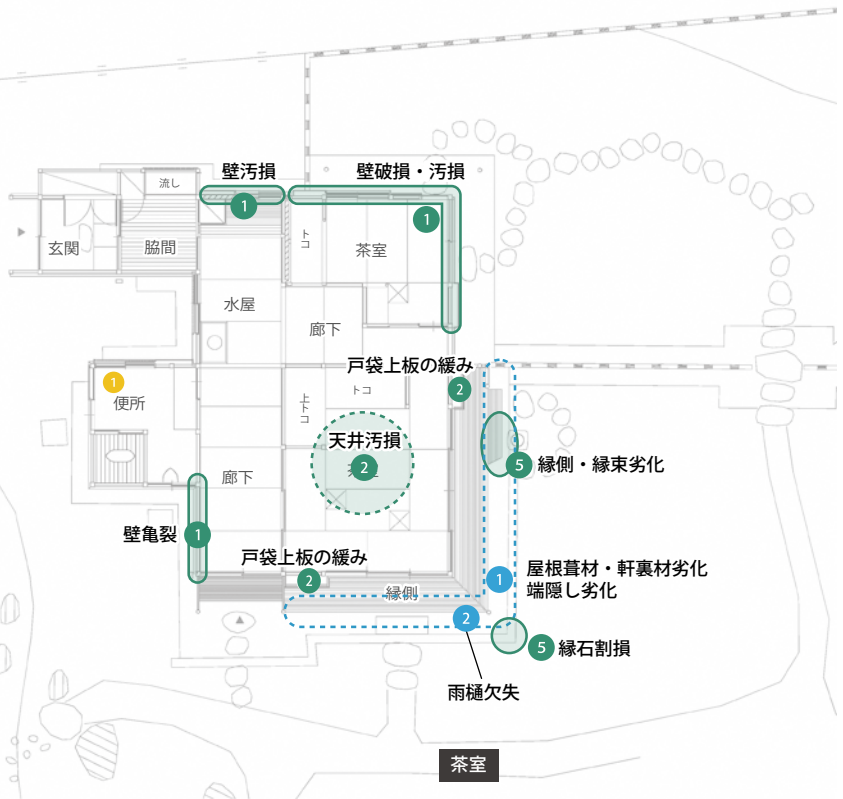
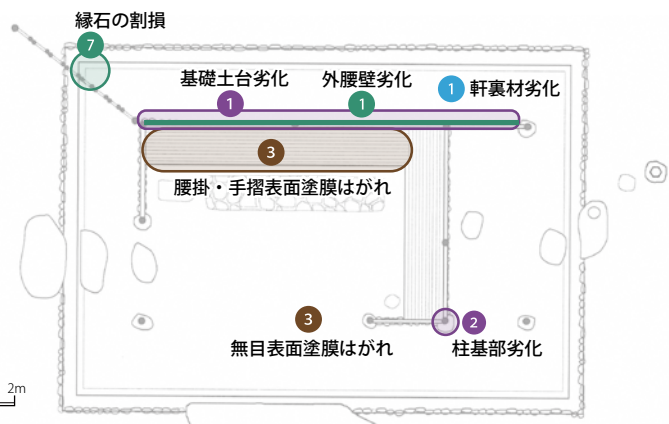
図 3-20 茶室・四阿・待合の課題抽出図

- ① 基礎の沈下
- ② 軸部の劣化・沈下・傾斜
- ⑤ 軸部の緩み
- ④ 土台の腐朽・劣化
- ⑤ 湿気の停滞による影響

- ① 屋根材・軒裏材の劣化・破損
- ② 雨樋の劣化・破損

- ① 壁の破損・汚損
- ② 天井の破損・汚損
- ③ 床の沈下
- ④ 床板表面塗膜のはがれ
- ⑤ 縁回りの劣化
- ⑥ 外壁の劣化
- ⑦ 縁石・犬走りの劣化
- ② 雨戸戸袋の緩み

- ① 建具の破損
- ④ 棚板の歪み等
- ③ 表面塗膜のはがれ
- ④ 襖絵の破損・汚損

- ① 下水道の不具合
- ② 上水道の不具合

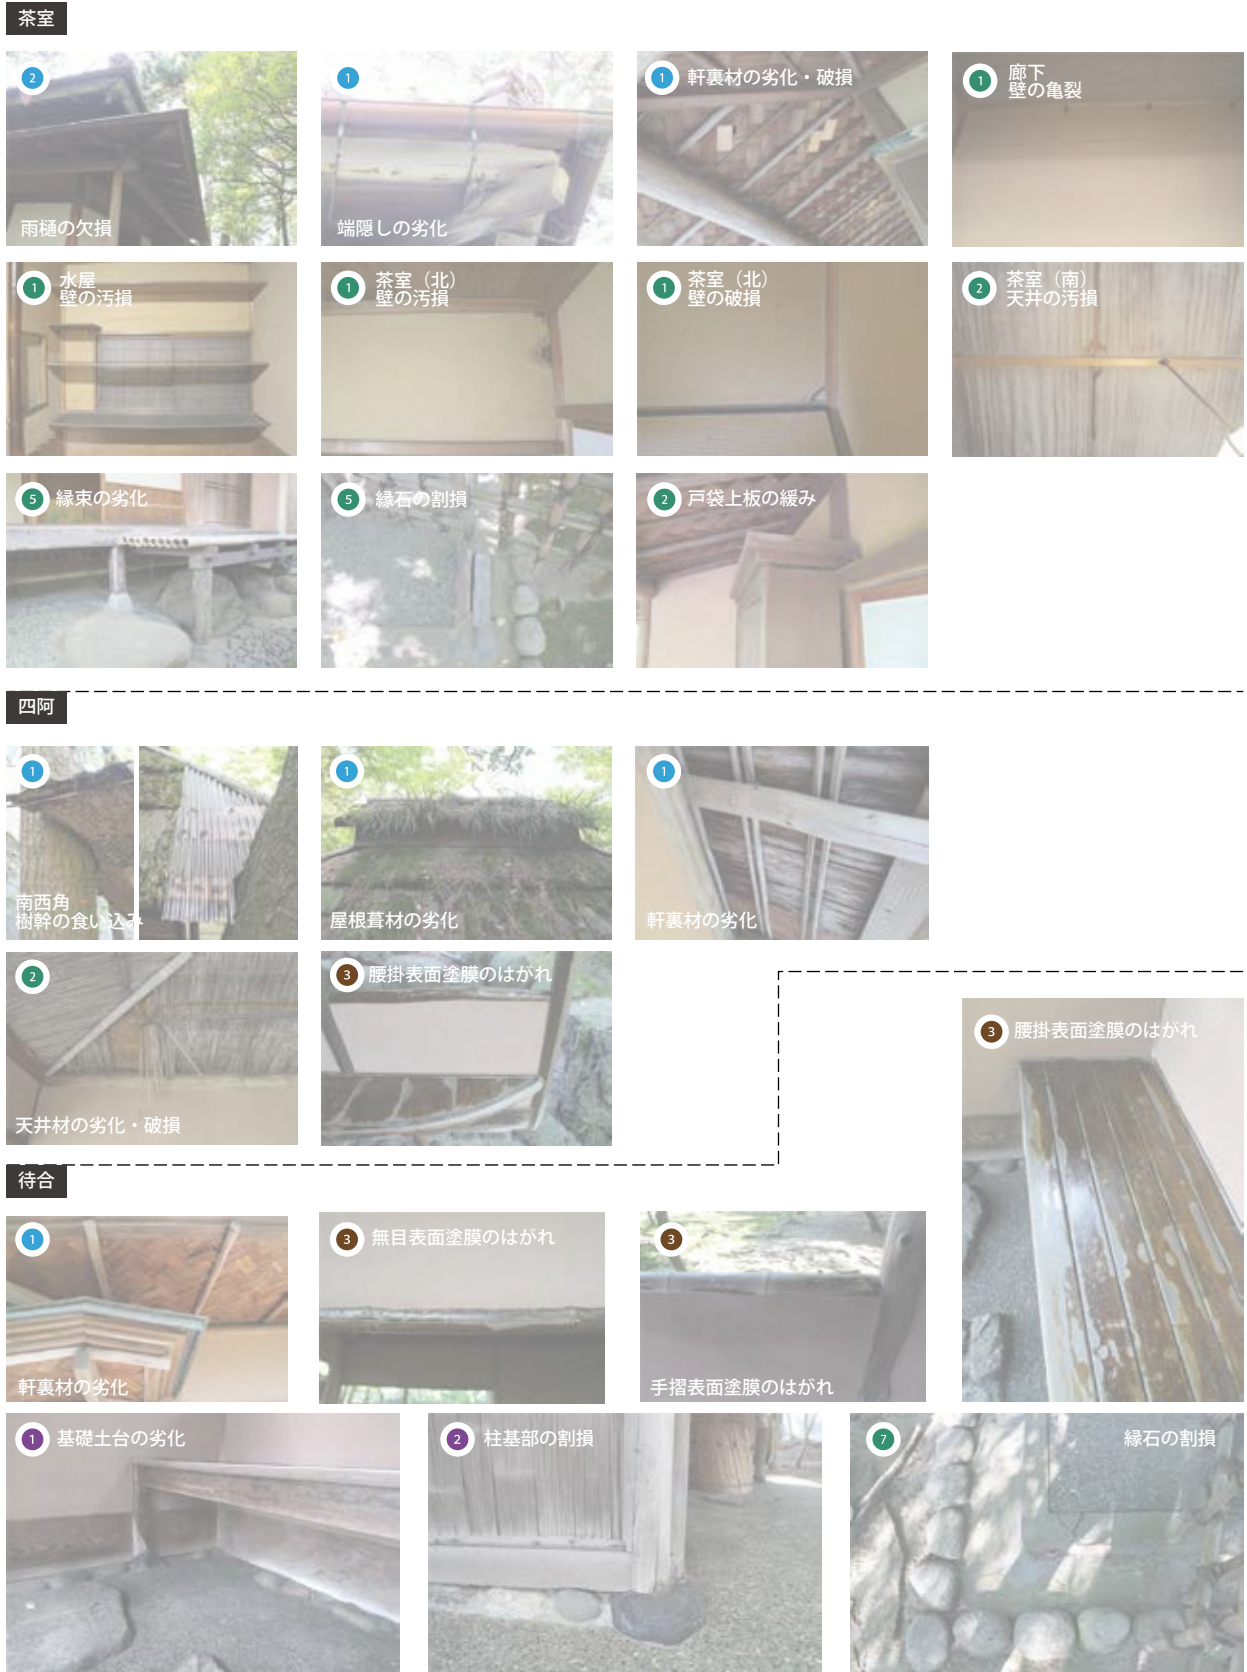
図 3-21 茶室・四阿・待合の主な課題箇所写真

- ・ 前回の整備工事で必要な補修がなされているが、一部、瓦に割れが確認される。
- ・ 軒裏の網代に破損がみられる。
- ・ 下屋庇の雨樋が欠失している。
- ・ 以前、北面下屋の野地板がずれていたため、隙間からハクビシンが屋根裏に入り込んでいたことがあった。現在は野地板のずれを修正し隙間はないが、引き続き注意する必要がある。

- ・ 竹製の縁側が劣化している。
- ・ 土壁に部分的に雨漏りが原因と思われる染みやカビ等の汚損が確認される他、僅かな欠損や亀裂、摩耗等の劣化が観察される。
- ・ 天井板に部分的に雨漏りが原因と思われる染みが確認される。
- ・ 障子紙に汚損がみられる。

- ・ 四阿の屋根葺材に関しては、茅葺の上に杉皮が葺かれたのが加賀田家時代の昭和 57 年（1982）改造時であり、おそらくこれ以降は葺替えがなされていないようである。そのため、すでに 36 年程が経過しており、表面の劣化が目立つ。通常、自然素材の屋根は 20～40 年で葺替えを行うことが適切であり、今回の整備工事で葺替えを実施することが望ましい。また、南東隅部で隣接する樹幹が屋根に食い込んでいる。
- ・ 四阿では平成 23 年度整備工事で一部補修された軒裏材、天井材に関しても、新たな劣化が部分的に生じている。待合では、これらの部材の劣化は軽微である。
- ・ 四阿及び待合において、腰掛の座面や手摺、無目などの竹材に塗布された透明塗膜が部分的に剥離している。
- ・ 四阿及び待合において、外部腰壁下部に劣化がみられる。
- ・ 待合では柱基部や基礎土台、縁石にも破損がみられる。

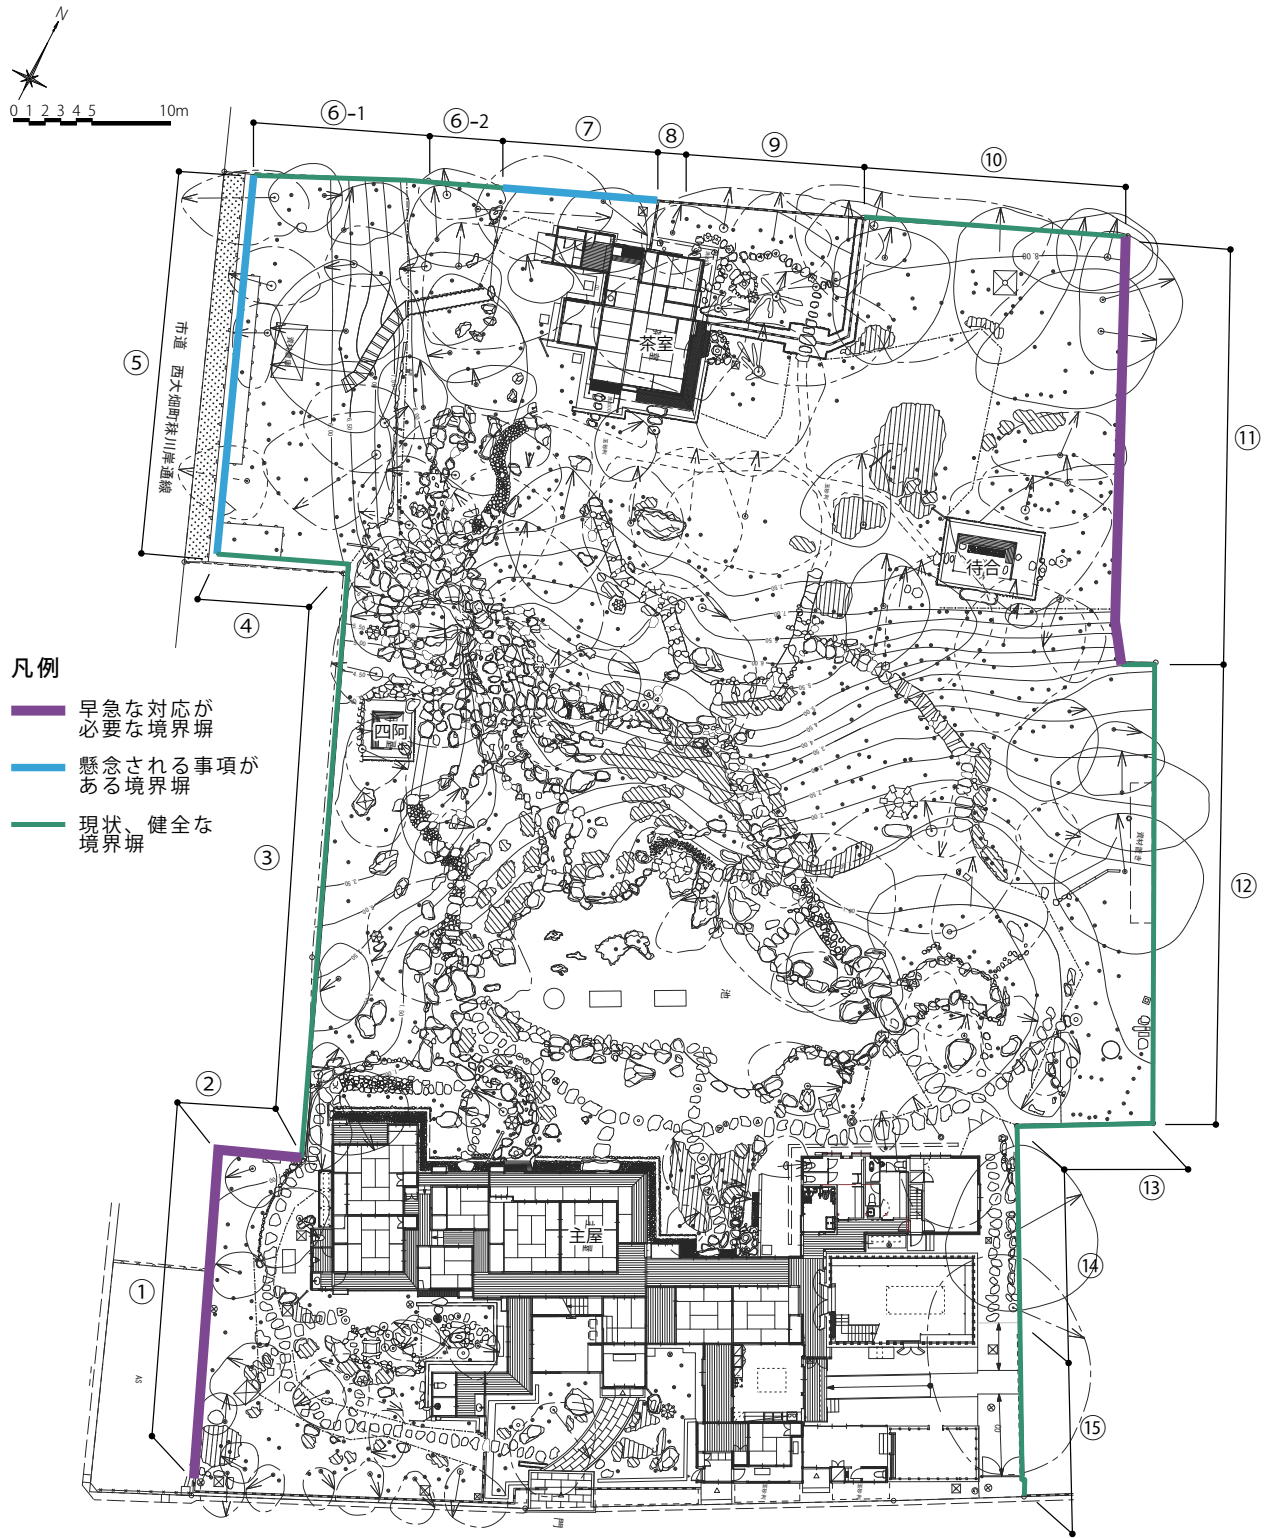
図 3-22 境界塀の状況

⑤の箇所については、砂丘頂部であり、計画地西側の道路との高低差が大きくある箇所である。境界塀自体は健全であるが、敷地下にはバス停があり、劣化により破片等が万一にでも落下した場合は、重大な事故につながる懸念される。

境界塀の状態	該当箇所	現状と課題
早急な対応が必要な境界塀	①、②、⑪	現在はロープ柵を設置し来訪者が近づかないようにしている。
現状では健全な境界塀	③、④、⑥-1、⑥-2、⑧、⑨、⑩、⑫、⑬、⑭、⑮	経過観察を続け、最終的には統一されたな景観を図る。
懸念される事項がある境界塀	⑤、⑦	⑤は西側道路との高低差が大きく、落下した場合は事故につながりかねない。 ⑦はアルミフェンスであるため、統一的な景観に配慮した仕様に更新することが望ましい。
