旧齋藤氏別邸庭園課題抽出図

東京農業大学 国際日本庭園研究センター
2013年3月

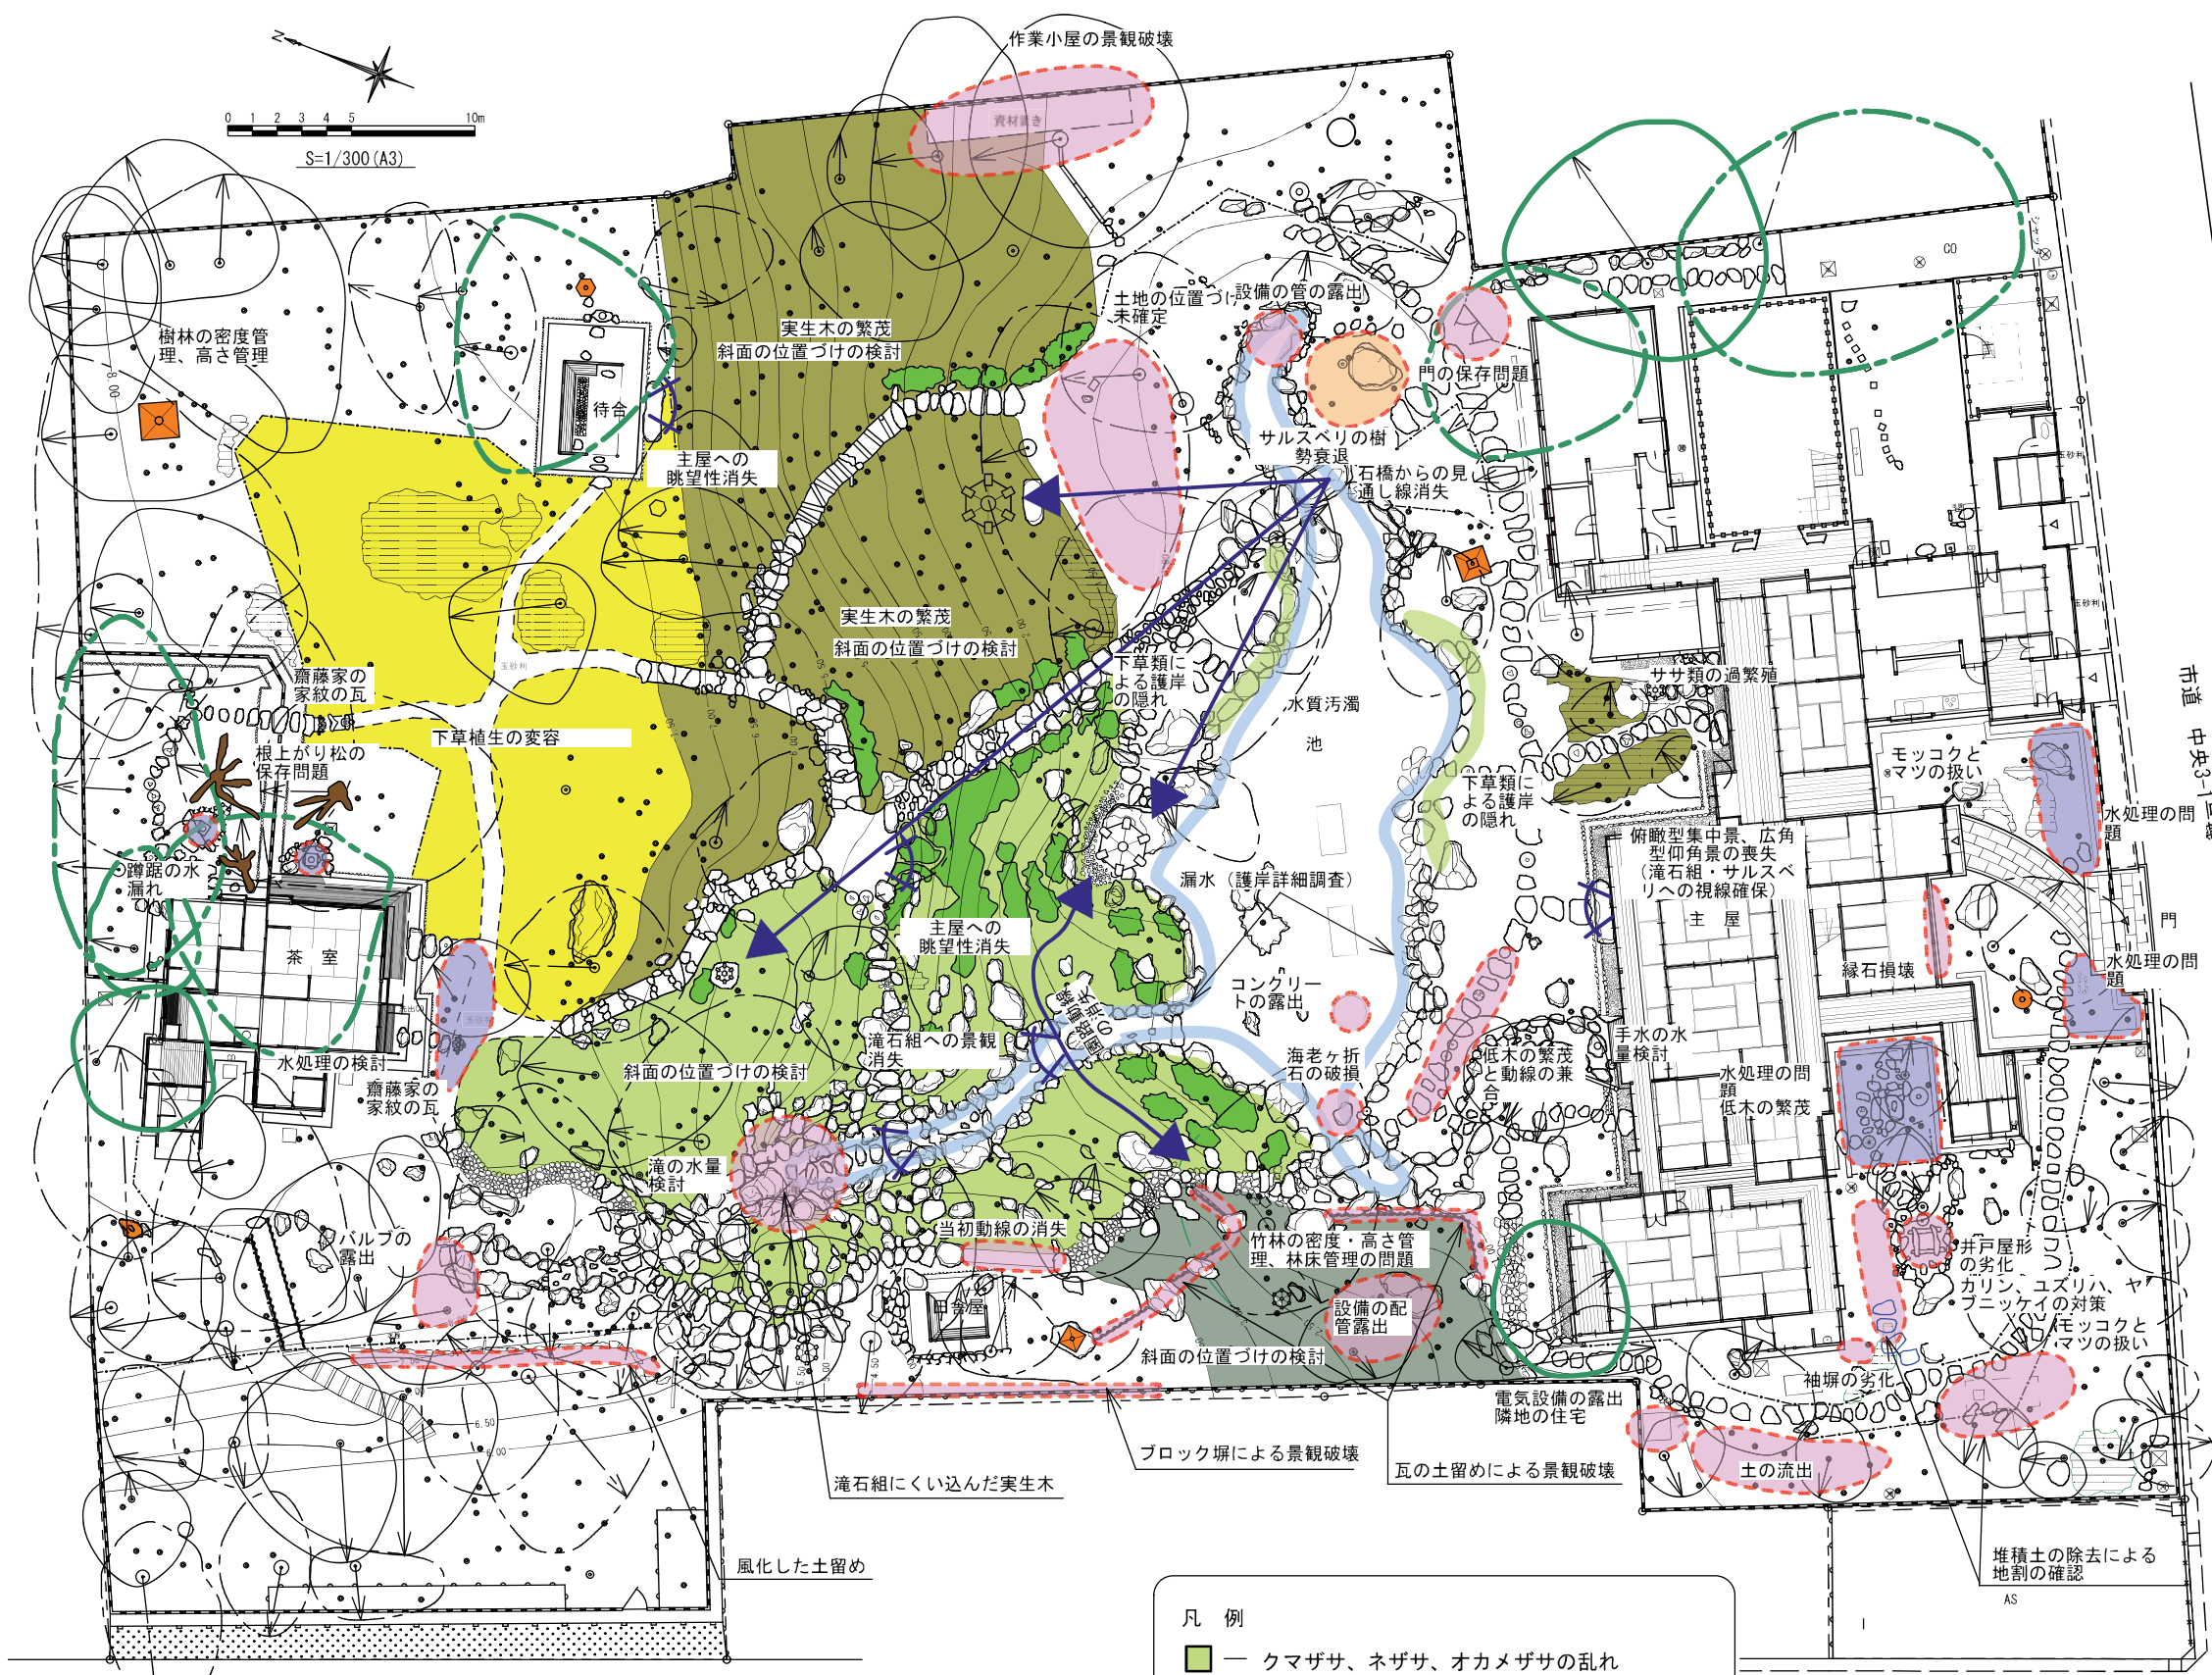
- 凡例
- — クマザサ、ネザサ、オカメザサの乱れ
 - — 常緑樹の扱いをどうするか
 - — 丸形刈込で自然主義の風合いが希薄化した低木
 - — 復旧・修理を要する石造物
- ※太線の樹冠線は建物の屋根を被圧する樹木であり、慎重に剪定を検討する必要がある。
