下水道事業を取り巻く状況

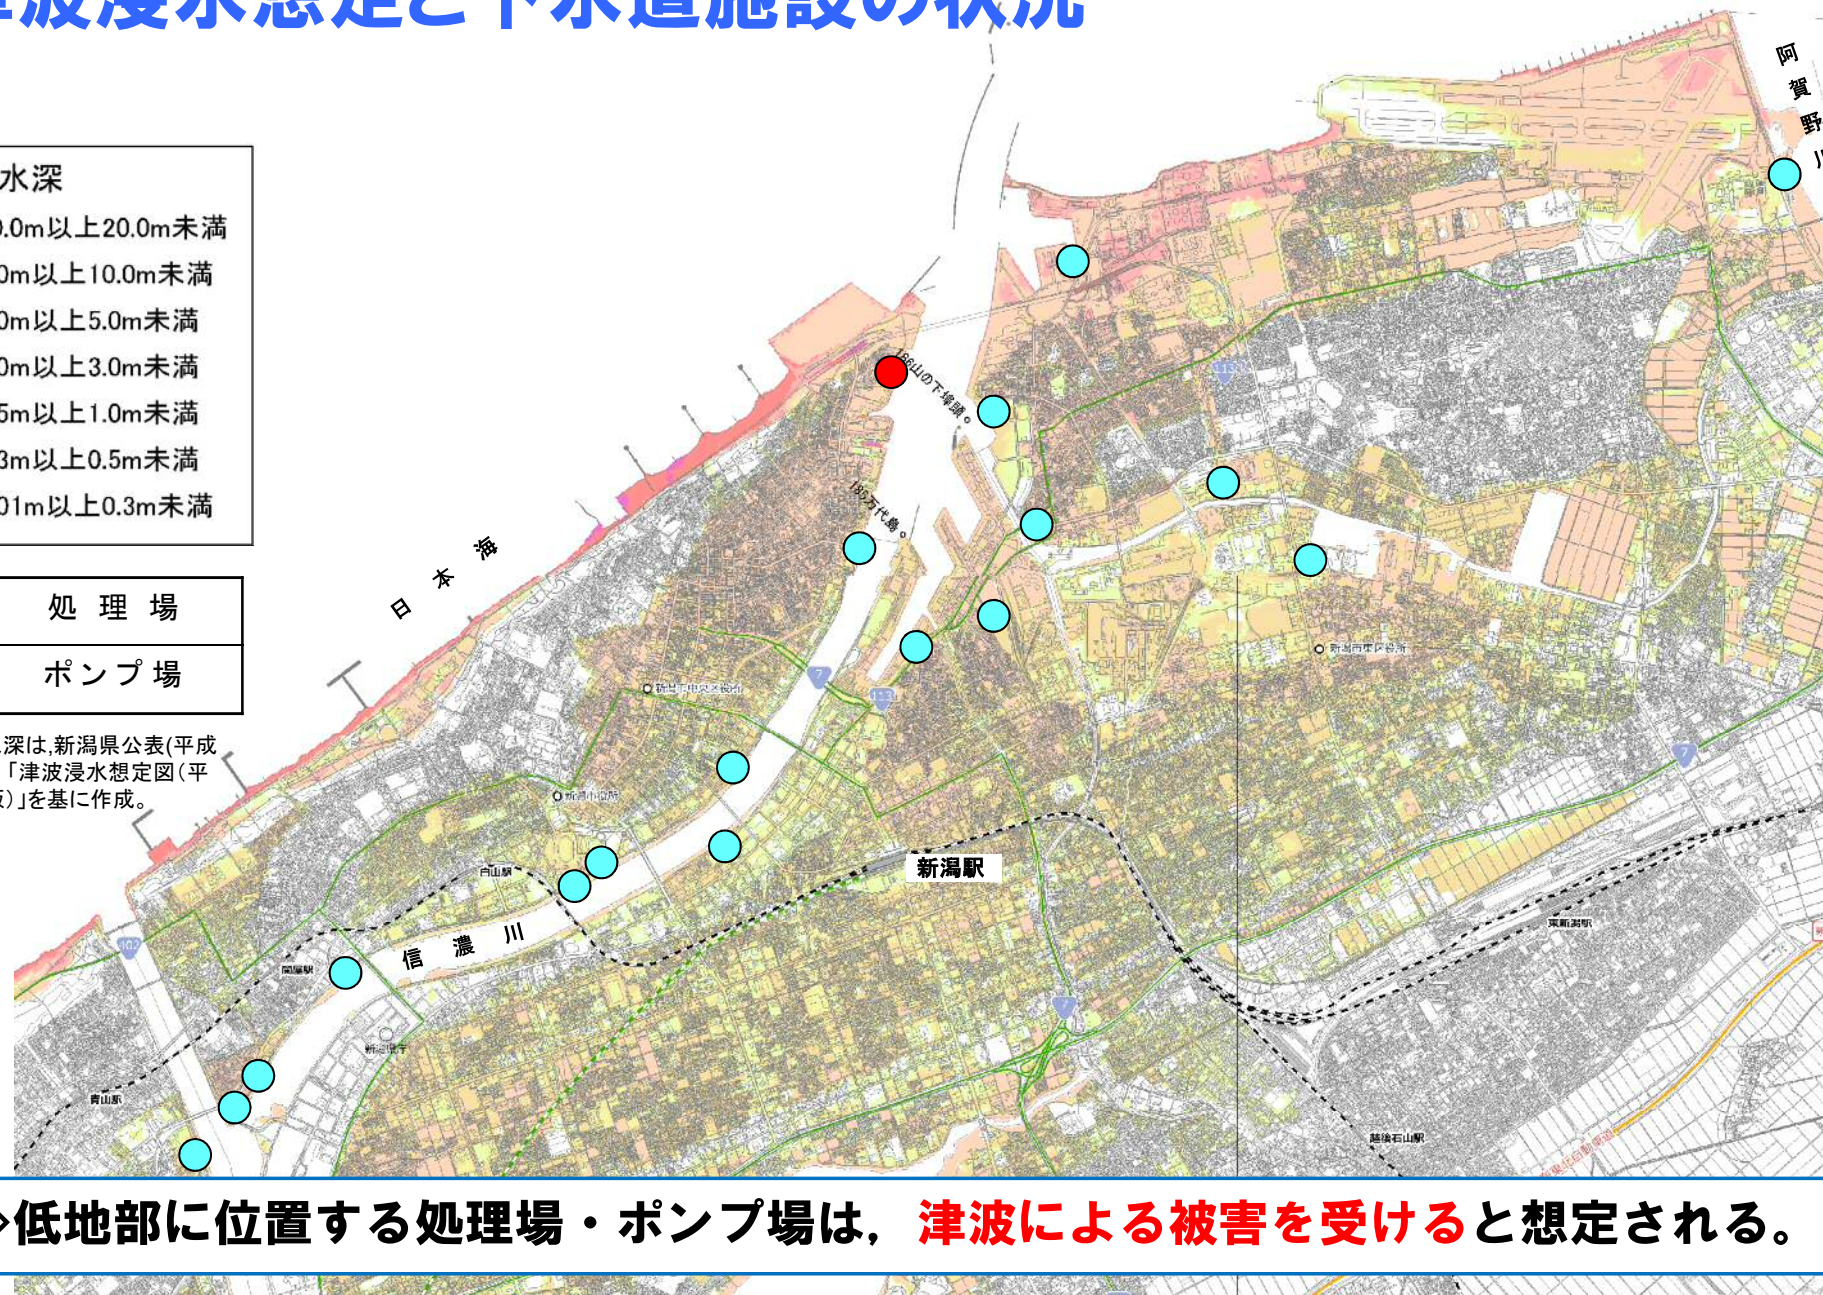
⑥津波浸水想定と下水道施設の状況

※最大浸水深は、新潟県公表(平成29年11月)「津波浸水想定図(平成29年度版)」を基に作成。

◇低地部に位置する処理場・ポンプ場は、津波による被害を受けると想定される。

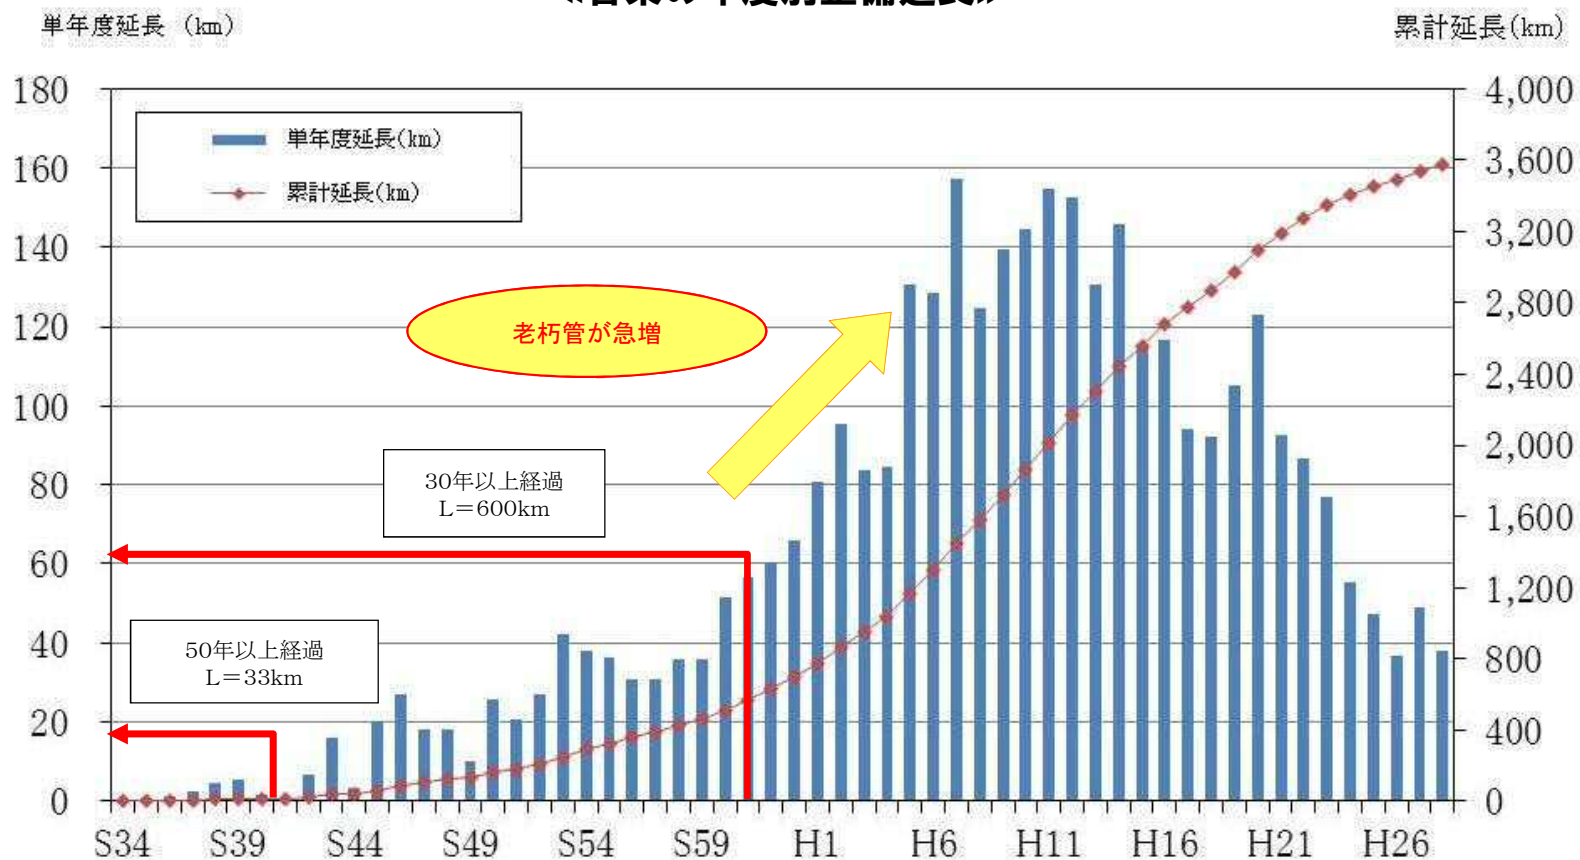
◀管渠の年度別整備延長▶

◇昭和27年の事業着手から65年以上を過ぎ、管渠の老朽化が進行。
整備年度の古い船見・中部処理区で、管渠の老朽化に起因した道路陥没が多く発生。
