【池・護岸 3次元測量】

令和3年度		
工事名 名跡旧賢澤氏別邸庭園 庭園整備工事		
全体平面図		縮尺 1/150
位置	新潟市中央区西大根町 地内	
1

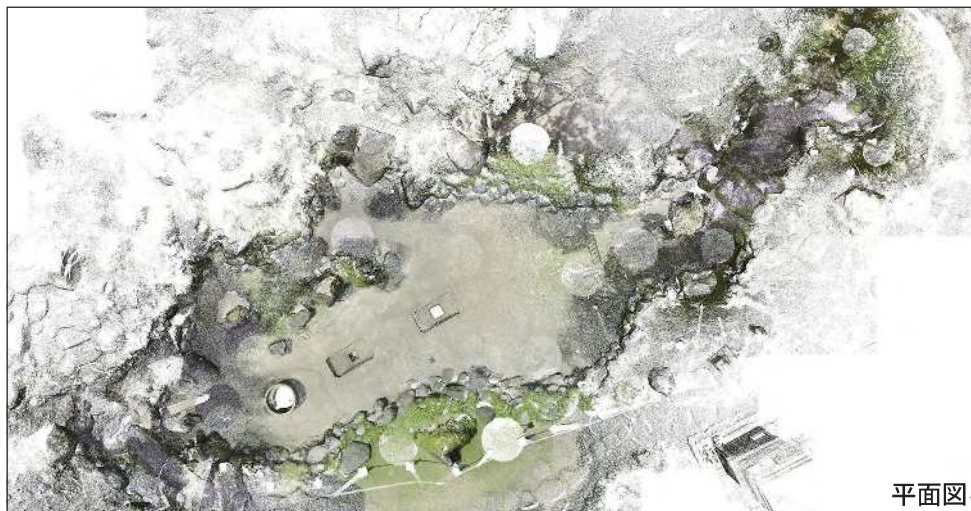
平面図

- ・ 昨年に引き続き、庭園の3次元測量を実施した。
- ・ 長期的課題である護岸調査や必要な整備に向けた基礎資料とすることと、庭園空間の記録のため、地上型レーザーによる測量を実施した。
- ・ 測量時期は池の水を抜いて清掃する時期に併せて行い、池底面の様子も把握できるようにした。
- ・ 水が抜け切れていない丸いポンプ桝の中や、水が溜まっている箇所は測量機器の性質上データが取得できていない。
- ・ 下記に測量の成果を図化したものを載せる。
- ・ 庭園全体図に測量範囲と、下記測量成果図の方位を載せる。
