1. 長大橋の将来を見据えた維持管理

2. 長大橋の現状

3. 長寿命化に向けたこれからの取組

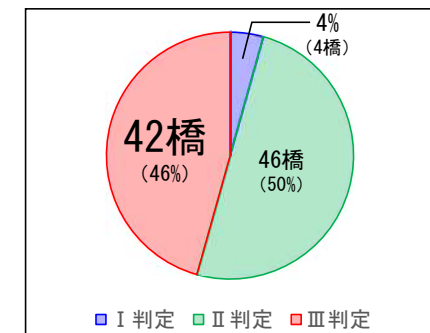
- 市が管理する3,925橋のうち、長大橋は92橋 (2.3%) である。
- 建設後50年を経過した橋梁の割合は、現在41%であるのに対して、10年後には63%、20年後には79%となる。この割合は、全国や新潟市の他の橋梁の割合とほぼ同じである。
- 92橋のうち、橋長100m~200mが52橋と最も多く、次いで201m~300mが21橋、901m~1,000mが8橋となっている。
- 橋の種類として、鋼橋が63橋と最も多く、次いでPC橋が19橋、混合橋が7橋となっている。
- 健全度について、Ⅰ判定が4橋、Ⅱ判定が46橋、Ⅲ判定が42橋となっている。

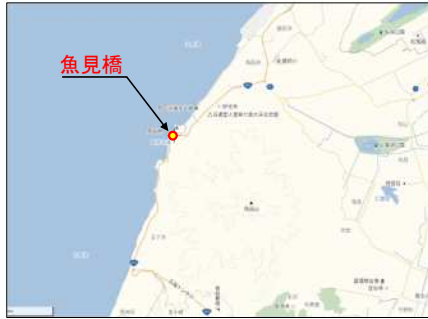
【魚見橋】

- ・国道402号に位置する魚見橋は、飛来塩分の影響を受けやすい環境条件にあり、塩害が生じやすい橋梁である。
- ・主桁や横桁などの主構造部材の再塗装を実施するとともに、維持管理性の向上を目的としてアルミ合金製の常設足場を設置した。
- ・桁を覆うことにより、飛来塩分の影響を低減でき、塗装の塗替えが不要となるとともに、点検足場としても利用可能であるため、従来工法と比較して維持管理費の低減が期待できる。

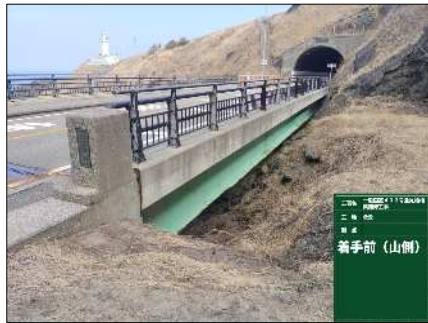
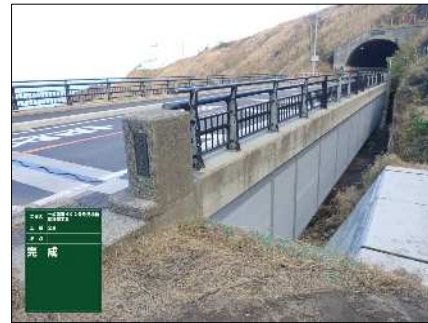
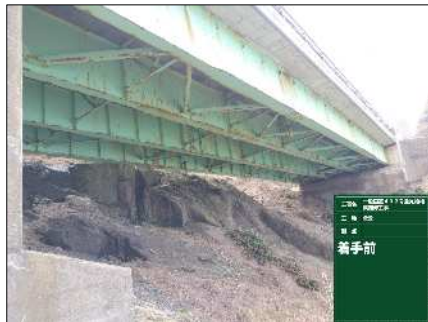
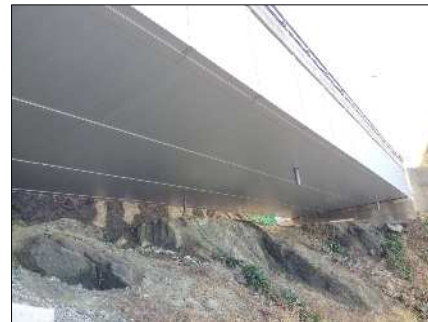
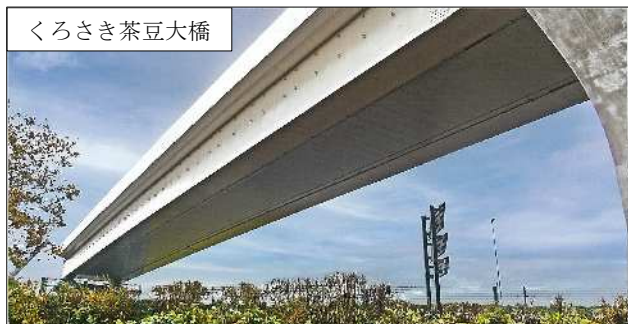
- ・点検や修繕時に足場を設置する必要がないため、維持管理費の低減が図られるとともに、高速道路管理者との協議・調整の簡素化が期待できる。

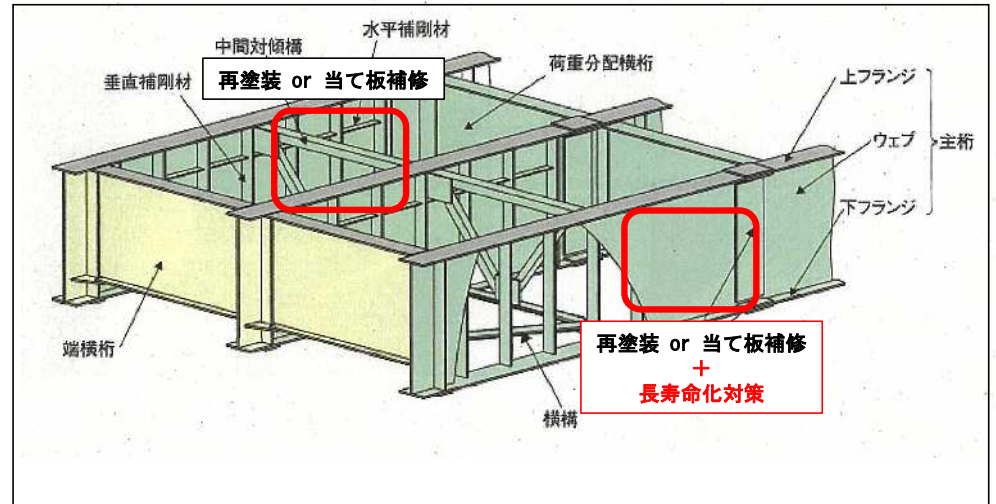
【イメージ図】

環境条件により、同一の損傷でも劣化の進行に差異が生じるため、劣化作用が強い部材については、通常の修繕に加え、**長寿命化対策**を検討することが重要である
