第4章

試練

第1節 新潟地震発生

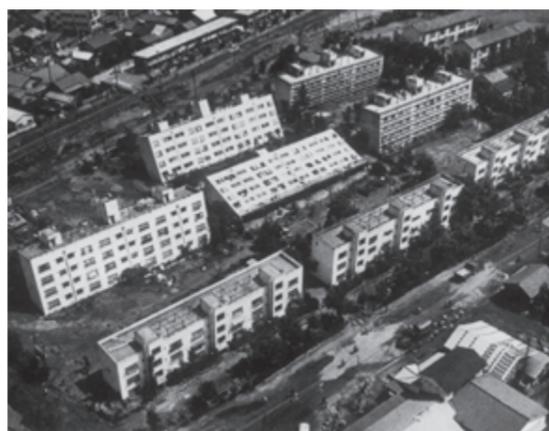
被害は地盤が軟弱な信濃川河口付近の市街地や東新潟地区で特にひどく、県営川岸町アパートなどの建築物が倒壊するほどでした。

横倒しになった県営川岸町アパート 新潟日报社提供

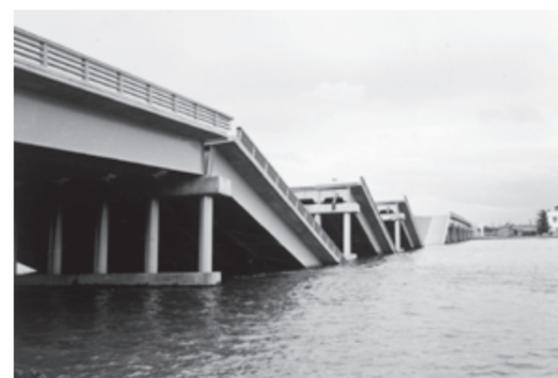
地震発生と同時に市内のライフラインは寸断されました。電気、水道、ガス、電話は止まり、バス、鉄道などの交通機関もすべて停止といった状態です。信濃川に架かる3つの橋のうち、完成したばかりの昭和大橋は落橋し、萬代橋と八千代橋も交通不能に陥りました。

落橋した昭和大橋

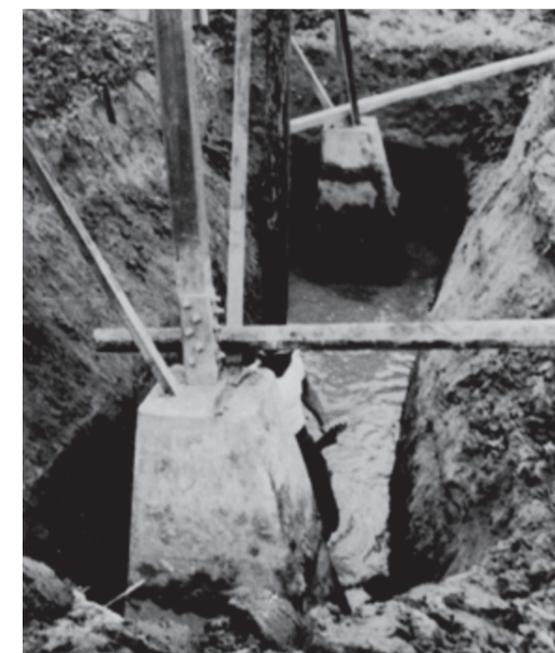
また、鳥屋野浄水所の受変電設備にも被害はなく、そこから各施設への送電線の鉄塔が傾いた程度で、電力会社側の復旧がなされれば青山浄水所と関屋浄水所は受電可能な状態でした。

配電線鉄塔基礎の復旧工事

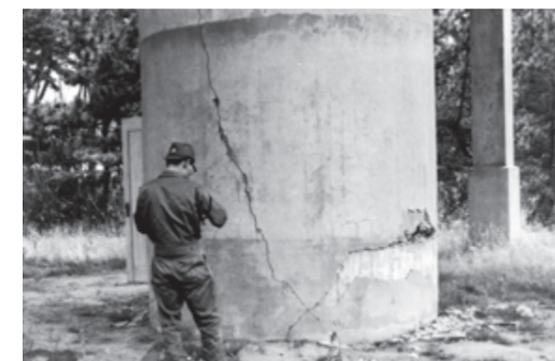
青山浄水所洗浄水槽中央コラムの亀裂 東京都水道局提供

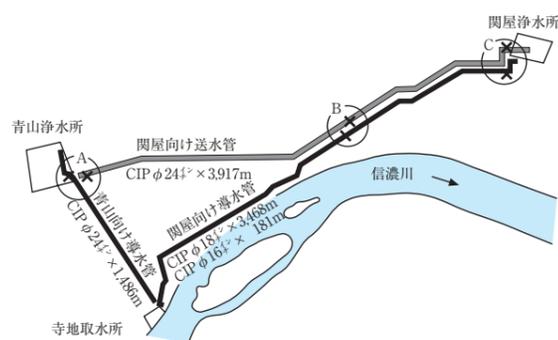
導・送水管被害位置図

導・送水管は、印ろう継手^{*1}の普通鑄鉄管^{*2}を使用していました。これらの被害は下図のA、B、Cの地点に集中しました。

Aは青山浄水所入り口および構内で、斜面崩壊が起こった場所です。ここでは導水管が20mの区間で流出し、送水管は150mの区間で全損しました。導・送水管の区別がつかないほどの無残な状態でした。Bは国鉄越後線関屋駅前付近です。ここでは導水管1カ所、送水管

1カ所で継手の離脱がありました。Cは関屋浄水所入り口付近および構内になります。ここでは導水管2カ所、送水管2カ所で継手の離脱がありました。

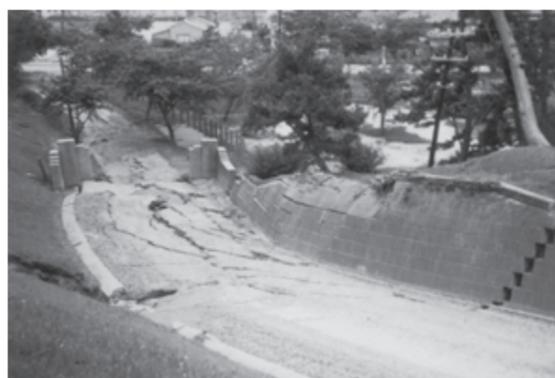
青山浄水所入り口の坂 東京都水道局提供

寺地～青山間の導水管で、最大被害箇所である青山浄水所入り口付近の復旧作業は、17日から開始しました。既設管を掘り起こして、継手1カ所ごとに印ろう継手の鉛を溶かし、管を洗浄した後に布設して埋め戻すといった

地道な作業が続きました。現場は地下水位が高く、ポンプで水を吸い上げながらの作業で、埋没深度も深いところで4m以上もあったことから作業は困難を極めました。それでも、6月23日には修理を終え、青山浄水所の配水を開始しました。

一方、青山浄水所入り口付近の送水管復旧は20日から着手し、口径600mmのダクタイル鋳鉄管を新たに布設して、28日から送水を開始しました。これによって関屋浄水所本来の配水能力が回復し、以降、配水管の本格復旧へと作業は進められました。

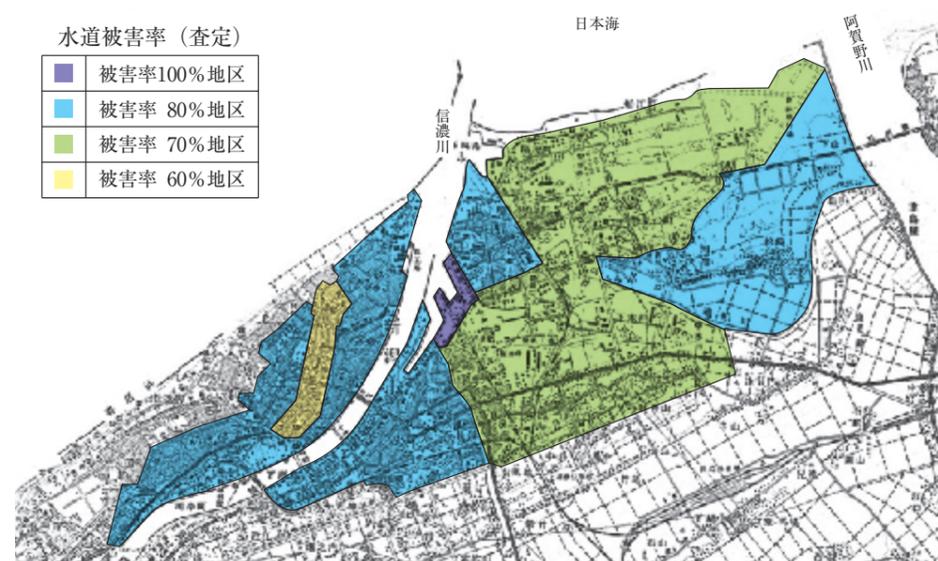
配水管地区別被害率図

地震発生後は来る日も来る日も応急給水や応急復旧に明け暮れ、具体的・個別的な被害調査には手が回らない状況でしたが、国への報告には被害額の算出が必要でした。そのため、地表面の変位(特に道路の凹凸状態)から配水管の変位を推定するとともに、市内17路線の試掘調査を行って、右頁図のとおり地区別の被害率を定めました。

水道被害率 (査定)

■	被害率100%地区
■	被害率 80%地区
■	被害率 70%地区
■	被害率 60%地区

重被害地区の全線を布設替えすることとしました。国の査定は、被害地区をその被害の状況に応じて、100%～60%の取り替え地区をそれぞれ決定し、その他は修理して用いることとしていました。100%取り替え地区は港湾地帯のみで、重被害地区の平均設定率は70%程度でした。国庫補助はこのうちの80%なので、実質的な補助は70%×80%=56%となりますが、44%の費用は起債を仰ぐことで、これを推し進めることとしました。

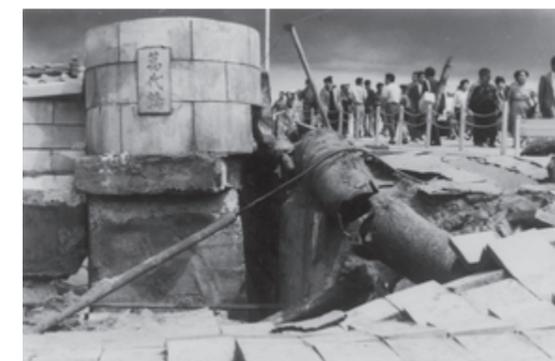
無残な姿となった萬代橋西詰の口径16インチ配水管

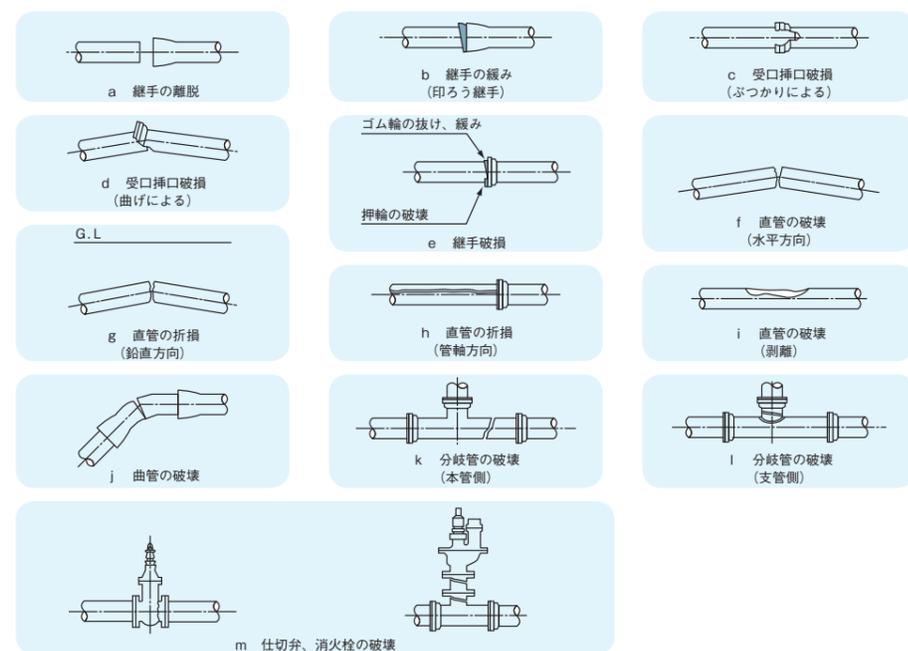
管路被害形態分類図

分類・系統	説明	分類図			
継手部	抜け出し(離脱).....	継手が完全に抜け出したもの.....	a		
	緩み.....	継手の緩みにより漏水したもの.....	b		
	受口挿口破損	ぶつかりによる破損.....	ぶつかりにより継手受口挿口が破壊したもの.....	c	
		曲げによる破損.....	曲げにより継手受口挿口が破壊したもの.....	d	
	継手破損.....	ゴム輪、押輪、ボルトが破損したもの.....	e		
管体	直管	折損	水平方向.....	水平方向に変形して折れたもの.....	f
			鉛直方向.....	鉛直方向に変形して折れたもの.....	g
		破壊(縦割れ).....	管軸方向にそって割れたもの.....	h	
		その他.....	剥離、その他.....	i	
	異形管	曲管.....	曲管の破壊.....	j	
		分岐管	本管側.....	分岐管の本管側の破壊.....	k
	支管側.....		分岐管の支管側の破壊.....	l	
付属設備.....	仕切弁、消火栓の破壊.....	m			
給水管.....	給水管の被害				
その他.....	水管橋、添架管の被害

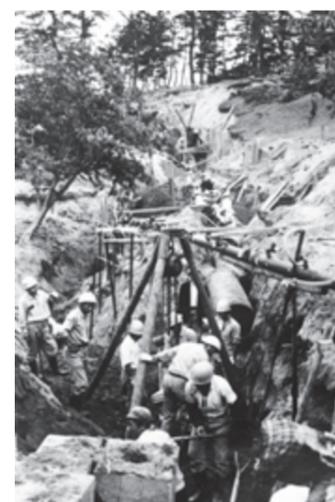
青山浄水所入り口付近の導水管復旧作業

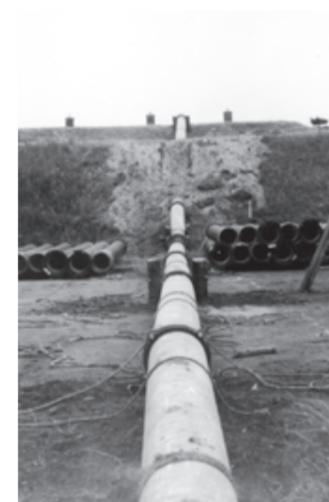
まずは関屋浄水所配水池への仮設送水管の布設を25日までに完了しました。これは、関屋金衛町地内の青山からの配水管を利用したもので、路上配管で延長して浄水池に接続していました。

関屋浄水所への仮設送水管 東京都水道局提供

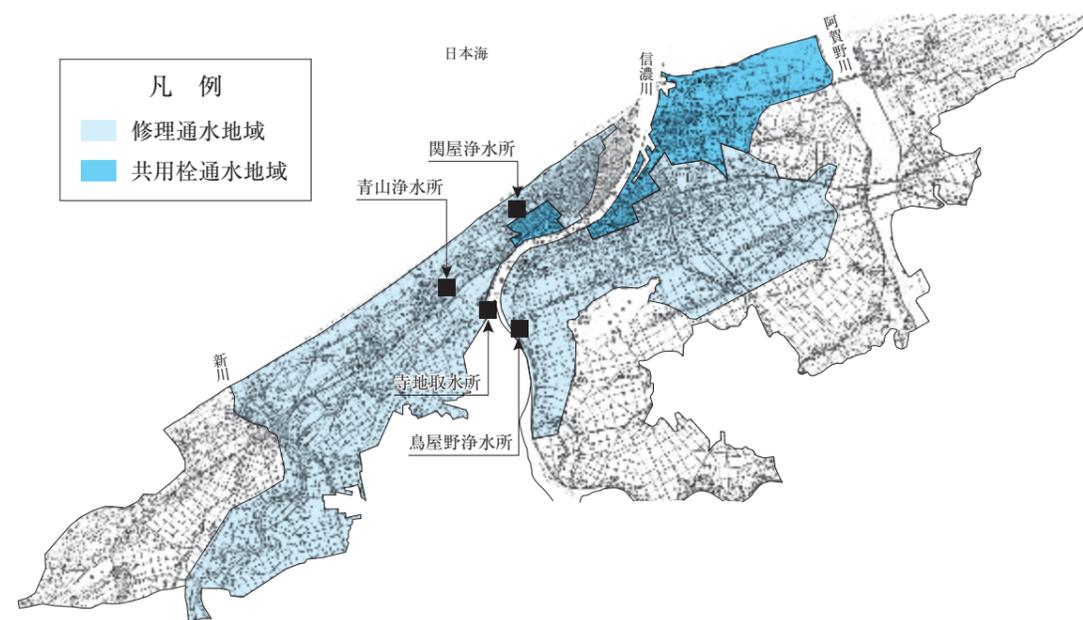
西新潟では、本町通と上大川前通の境界線より信濃川側の地域と、関屋田町、白山浦、川岸町地区について仮設配水管を布設し、共用栓設置工事を行って7月15日までに通水しました。これによって、西新潟全域で一応の通水となりました。

東新潟では、被害の大きかった信濃川沿いの地域を中心に仮設配水管の布設を行い、共用栓設置工事を進めました。その結果、西新潟より半月ほど遅れた7月30日に工事を終わりました。

通水完了時(7月30日)の修理通水地域と共用栓通水地域

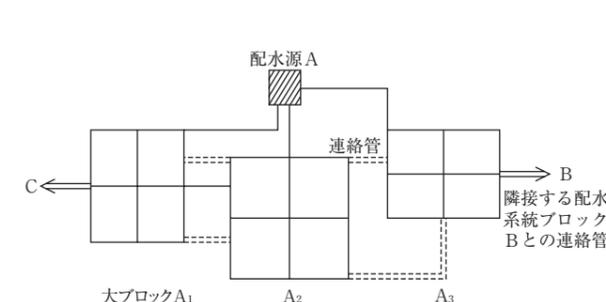
大ブロックモデル図

各配水系統別ブロックを地形と配水源の条件により比較的大きなブロックに分割した。この大ブロックの受け持つ給水人口は2万人程度とした。大ブロック内および相互間の配水本管の組織は、次の条件に従うものとする。

- ①配水本管は口径250mm以上で組織する。この場合、配水源付近の流出本管部分を除き、樹枝状組織とせず網目状に組織する。
- ②隣接する大ブロック間には2～3カ所の連絡点を設ける。
- ③1人1日最大給水量は600ℓとし、時間最大給水量は800ℓとする。

- ④平常時における最小動水圧は2.0kg f/cm²*⁴とする。火災時においては最小動水圧地点を消火用放出点とし、許容最小動水圧を保つこととする。

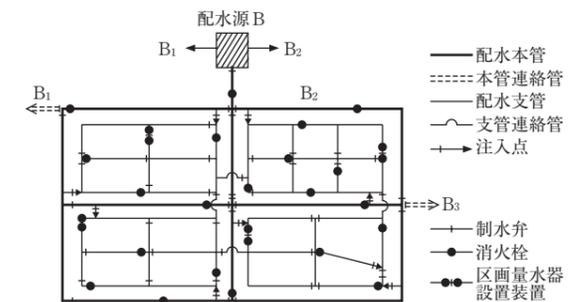
小ブロックモデル図

各大ブロックを地形や町名を考慮し、いくつかの小ブロックに分ける。この小ブロックの受け持つ給水人口は2,000人程度とした。また、小ブロックと配水本管との関係および小ブロック間の組織は、次の条件に従うものとした。

- ①大ブロックを組織する配水本管網と小ブロックを組織する配水支管網とは分離された管網で組織する。すなわち「複式配水管網」を組織することとする。
- ②配水本管網からの注入点は2カ所とする。この場合、これらの注入点が配水支管網の同一断水区域にならないように注意する。
- ③隣接する小ブロック間には1カ所の連絡点を持つこととする。したがって、隣接するブ

ロックが4個の場合は4カ所、5個の場合は5カ所の連絡点を持つこととする。

- ④平常時における最小動水圧は1.5kg f/cm²とし、火災時においては消火用放水地点で許容最小動水圧以上とする。また、時間最大給水量は1人800ℓとした。なお、いずれの場合についても、その口径が「合理的配水管網」になるよう心掛けた。

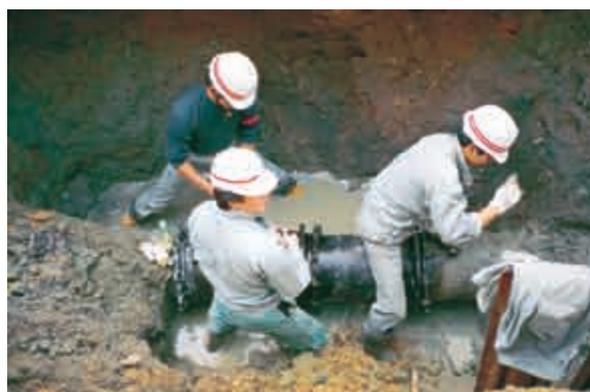
工作隊による口径350mm送水管の漏水修理
