## かぼちゃ電車 修復完了!

旧新潟交通電車線の面影を今に伝える「かぼちゃ電車」。かつて区民の足として活躍した車両は「かぼちゃ電車保存会」の皆さんにより、大切に旧月潟駅で保存されてきました。廃線から26年がたち老朽化が進む中、車体の安全性と美観を維持するため修復工事を行い、このたび往年の姿を鮮やかに取り戻しました。

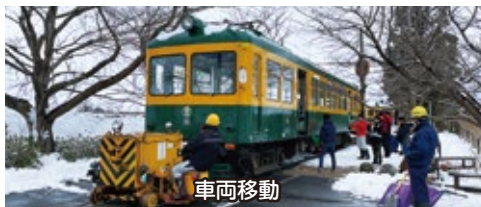
### 1. 車両移動・部品の取り外し

車両移動

パンタグラフ取り外し

取り外したドアの運搬

作業足場が設置できる広い場所へ車両を移動し、足場を設置。パンタグラフやドア、座席などの部品は取り外し、修繕工場へ運搬しました。

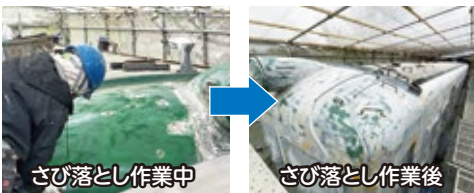
### 2. 洗浄・さび落とし

さび落とし作業中

さび落とし作業後

車体は高圧洗浄を行い、その後電動工具を使って古い塗料やさびを丁寧に除去しました。

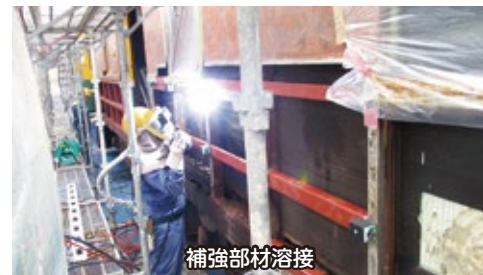
### 3. 外板補修

補強部材溶接

モ751号は、外板や内部の木材の腐食が大きかったため、鉄製の補強部材を加え、その上に新しい鉄板を取り付けました。

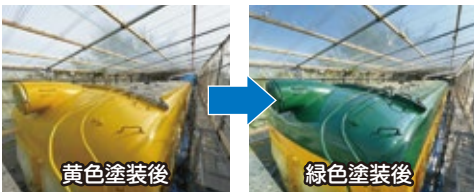
### 5. 塗装

黄色塗装後

緑色塗装後

車体全体を黄色に塗装し、その後緑色部分を塗装しました。2回ずつ丁寧に塗り重ねています。

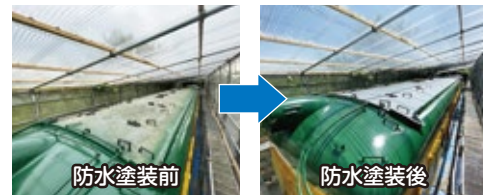
### 6. 屋根防水工事

防水塗装前

防水塗装後

腐食が進んでいた雨どいを修繕し、雨漏り防止のため、屋根全体に専用の防水塗料を塗装しました。

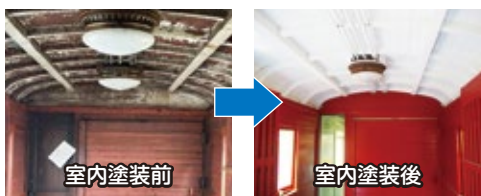
### 7. 室内塗装

室内塗装前

室内塗装後

車内では、天井・壁・各機器類の古い塗装やさびを除去し、新たに塗装しました。

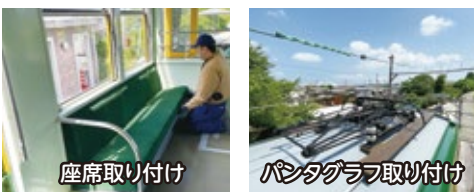
### 8. 部品取り付け

座席取り付け

パンタグラフ取り付け

修繕工場から戻ってきた座席やパンタグラフを取り付けました。
