旧鳥屋野小学校跡地土壤汚染調査  
業務委託

報告書

令和7年3月

株式会社 キタック

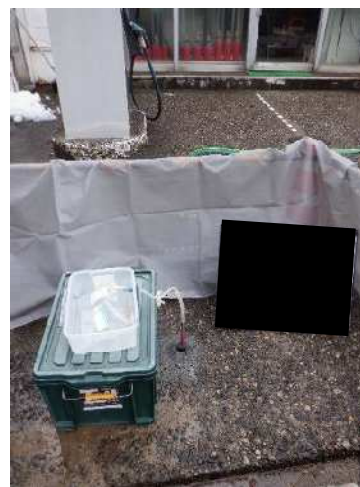
図 2.1.1 捕集バッグ法による土壌ガス採取の概要図

地表面から概ね 1.0m（0.8～1.0m）の深度までドリルやスチールパイプを用いて削孔し、土壌ガス採取管を地中に挿入して試料採取を行った。本業務では、土壌ガス採取法として捕集バッグ法を用いた。捕集バッグ法の概要図を図 2.2.1 に示す。
