旧鳥屋野小学校跡地
地歴調査業務委託

報告書

令和6年12月

株式会社 キタック

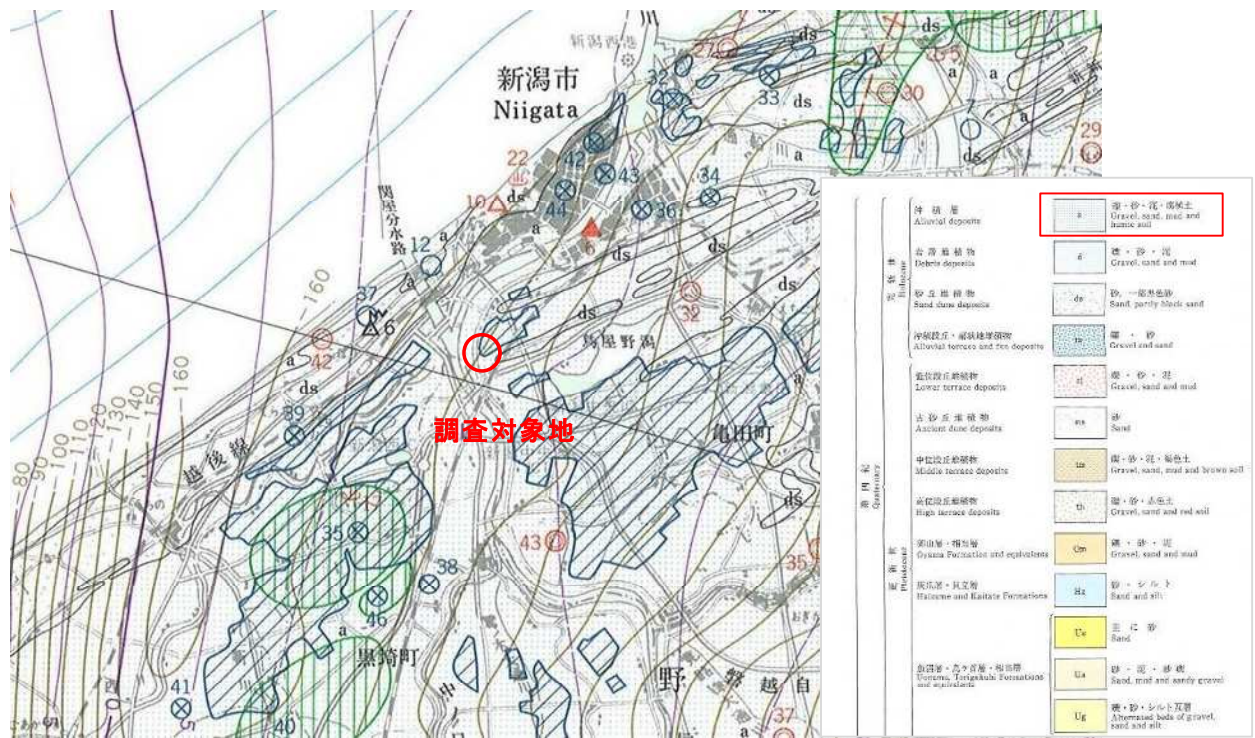
図 3.1.4 地質図

調査対象地周辺の表層地質は、調査対象地は第四紀完新世の沖積層が分布する場所にあたり、礫・砂・泥・腐植土で構成されている（図 3.1.4）。さらに地質断面図から、これらの地形を構成する土質は上層部 A1 層では上部から順に砂質土・粘性土の互層（Aa11）、砂質土層（As1）、海成砂層（As1 (m)）、中部層 A2 では上部から順に海成の砂・粘土の互層（Aa12 (m)）、海成シルト層（Ac2 (ms)）、砂質土・粘性土の互層（Aa12）が分布していることを確認した（図 3.1.5）。

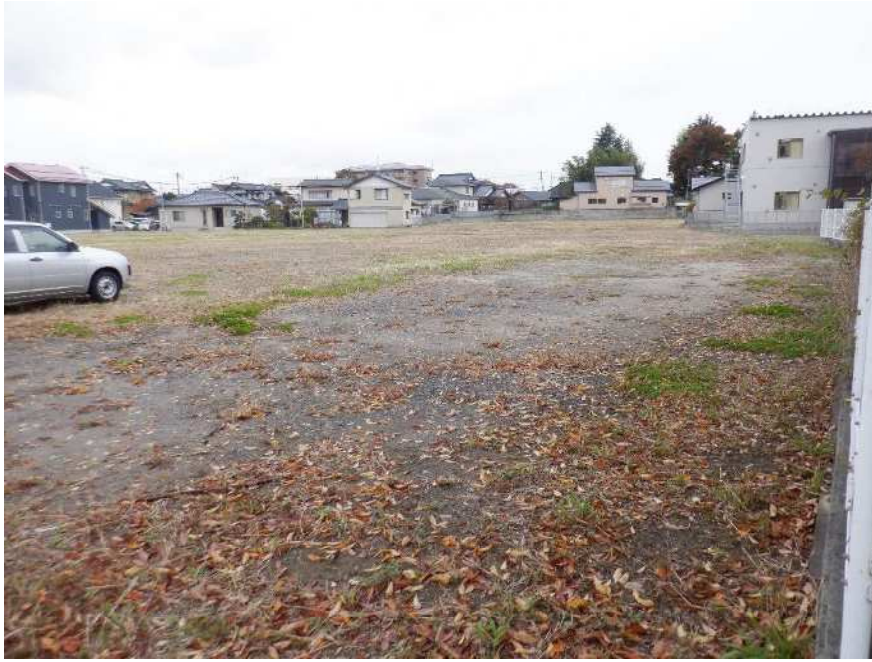
写真 3.2.2 現地状況

現地調査は令和6年11月18日に実施した。全体として、調査範囲を確認するために敷地境界杭や標を確認した。調査対象地内の構造物は撤去されており、目視できる範囲に残置物等も確認されなかった。
