## 6. 連節バスの雪道走行について（速報版）

～持続可能な公共交通体系の構築に向けて～

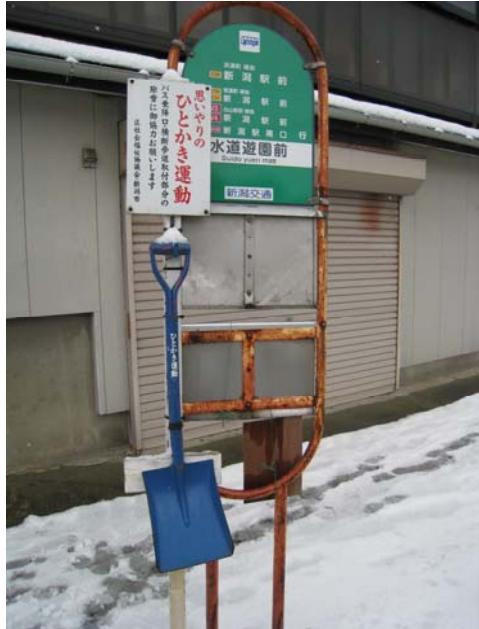
<水道遊園バス停の状況>

- 日時：平成 28 年 1 月 12 日（月）10 時 30 分～12 時頃
- 場所；新潟市内 ※午前 10 時時点の気温 0.1°C（新潟地方気象台より）
- 積雪の状況：1 月 11 日 16 時から降雪を記録。  
1 月 12 日 10 時には 8cm の積雪を記録。（新潟地方気象台より）
- 除雪の対応：朝 3 時（中央区）、朝 3 時 17 分（西区） 除雪完了  
(始発までには除雪対応が終了)
- ※BRT 路線に係る除雪の出動基準は、積雪量 5cm  
(国道の出動水準並み)

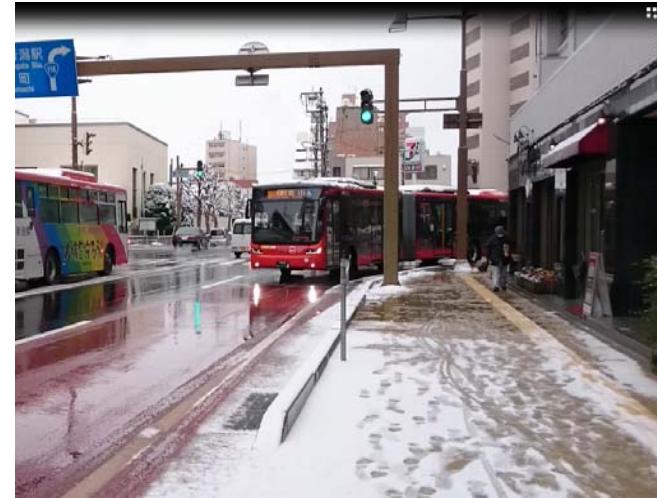
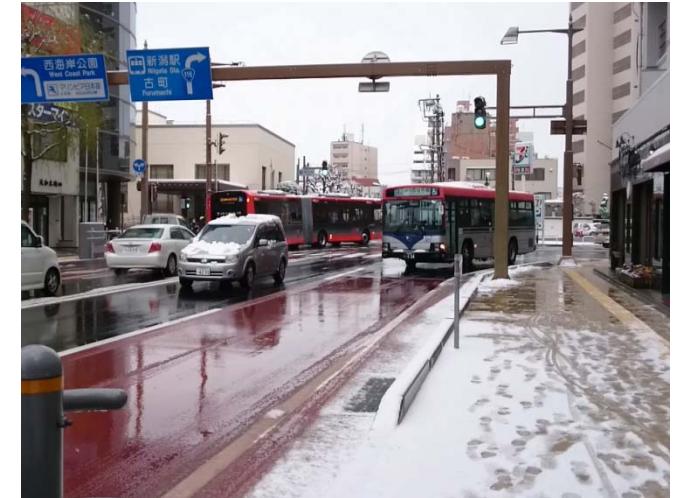
### 連節バスの雪道走行の状況（寄居町交差点）

- 並走する車線を有する左折交差点において、連節バスは一般バスと同様、並走車線を逸脱することなく走行していた。

- 8cm の積雪時において、除雪対応により十分にバスが走行可能な道路環境を確保。
- 連節バスは、一般バスと同様の軌跡により屈曲部を走行する状況を確認。
- 連節バスは、斜度 4 % の勾配であっても、通常時と同様に走行する様子を確認。
- BRT の運行において、大きな遅延の状況は確認されなかった。

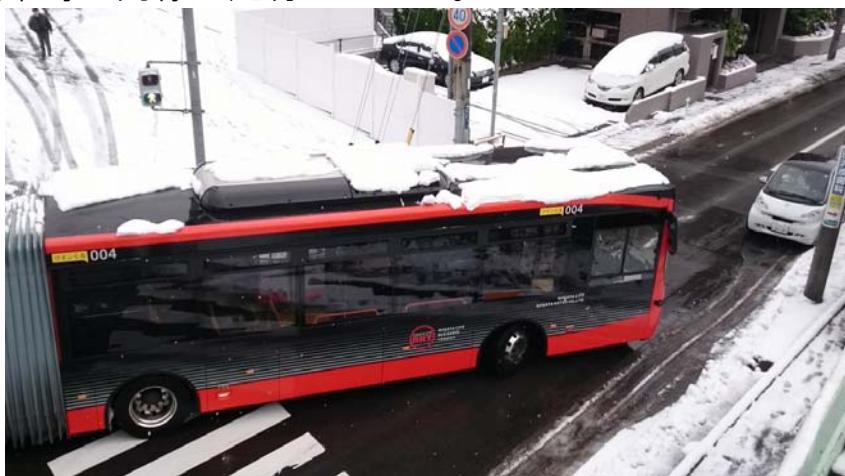
### 連節バスの雪道走行の状況（青山水道遊園交差点）

- 銳角に左折する水道遊園交差点において、連節バスは通常時と同様に走行していた。

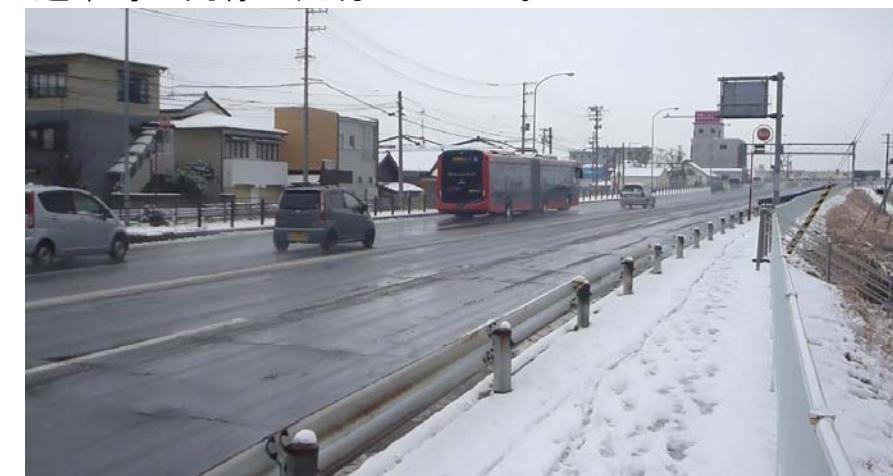
### 連節バスの雪道走行の状況（関屋大橋）

- 斜度 4 % の勾配を有する関屋大橋において、連節バスは通常時と同様に走行していた。

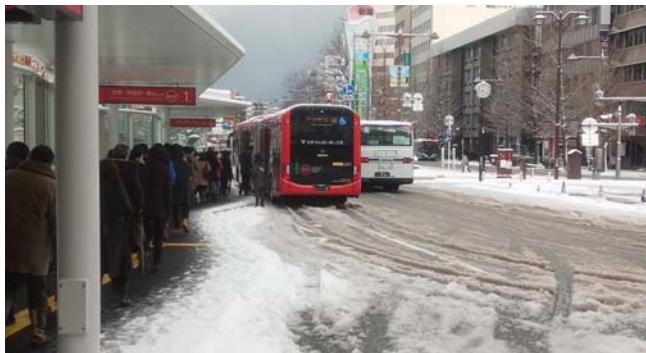
新潟駅前

- 日時：平成 28 年 1 月 20 日（水）7 時 30 分～9 時頃
- 場所：新潟市内 ※午前 7 時時点の気温-0.7°C（新潟地方気象台より）
- 積雪の状況：1 月 20 日 6 時には 3cm の降雪を記録。（新潟地方気象台より）  
1 月 20 日 8 時には 12cm の積雪を記録。（新潟地方気象台より）
- 除雪の対応：最大降雪時間が通勤・通学のピーク時間帯と重なったため、青山一千歳大橋間を除くほとんどの区間で除雪は行っていない。
- B R T の運行状況：全体として遅延は少ないものの、道路混雑に伴い、発車時刻から最大 15 分～20 分程度遅れる便もあった。
