第4章 現状・課題

第1節 庭園の保存管理

旧齋藤氏別邸庭園については、大正期における作庭以後、所有者変更による庭園の改変、樹木の経年変化等にもとない、当初の庭園景観、地割構成と異なる部分が存在する。具体的な課題としては、個別に詳述していくが、まず把握しておくべき庭園全体の課題としては、植栽に関する課題と、工作物に関する課題が挙げられる。

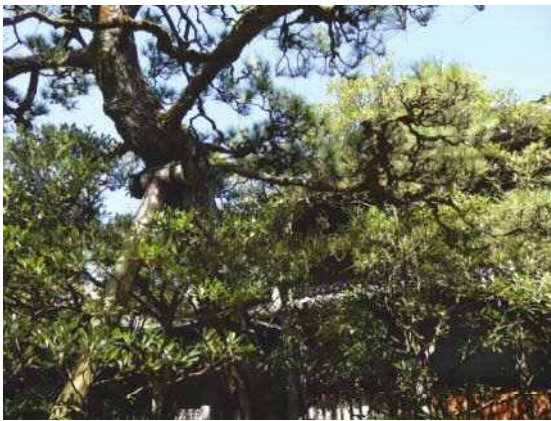
図 4-1 クロマツとモッコクの枝の重なり

植栽・植生の管理に関する課題として、高木では、クロマツとモッコクの枝が交錯している箇所が確認される。低木では、ツツジ類が丸形刈込として管理されており、クロマツやモッコクといった高木類との姿景となじまない状況となっている。

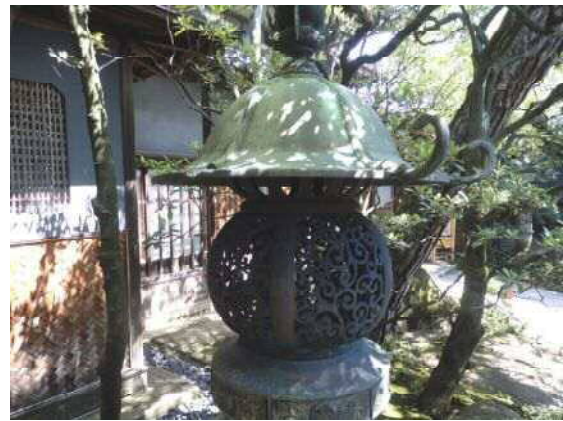
図 4-2 蕨手が欠損した銅製灯籠

庭園工作物・石造物に関する課題として、庭内には、銅製灯籠が1基配置されているが、笠の蕨手が一部欠損している。なお、蕨手の欠損部は、庭園現地に保管されている。

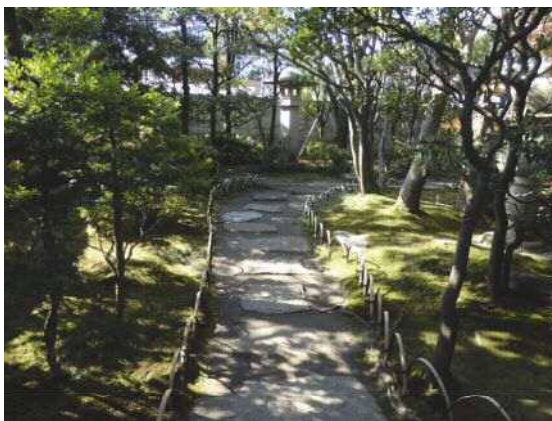
図 4-3 飛石園路の現状

石組・景石・敷石・敷砂利・敷砂に関する課題としては、庭内の飛石が砂質土によってチリが確保されておらず、来訪者が飛石上面を歩かないことが多く飛石周辺の裸地化が進行している箇所がある。景観阻害構成要素に関する課題としては、園路から隣家が塀とともに見えてしまう状況である。また、西側塀沿いの分電盤が露出している。分電盤脇にはサザンカが植栽されているが、かえって分電盤開閉の支障になっていることが懸念される。

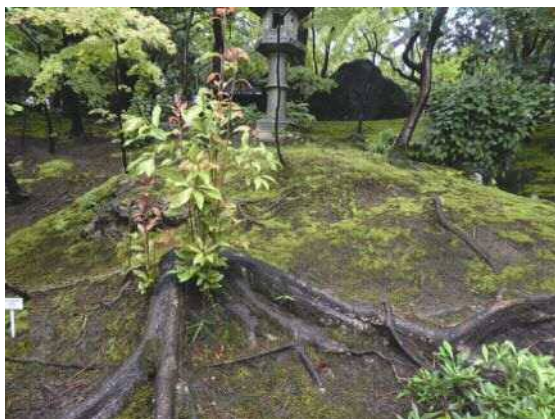
図 4-5 裸地化の状況

主庭 主庭の地割および地形に関する課題として、特に砂丘の斜面地の高木の伐採によって地表面が裸地化し、表土が流出している箇所が存在する。芝庭部分でも来訪者の踏圧によって裸地化が確認される。主屋茶室前、東の間前、1階座敷北側、田舎屋廻りには雨水の滞水が確認される。石組・景石・敷石・敷砂利・敷砂に関する課題として、大滝の石組に緩みはないが、実生木等が各石の隙間から生育している状況が確認された。今後の樹木の生長にともなって根系が太り、亀裂が拡大する恐れがある。また、池には、海老ヶ折石による岩島が数島あるが、池の西側石橋脇の岩島が割れて上部が本体から外れていることが確認された。

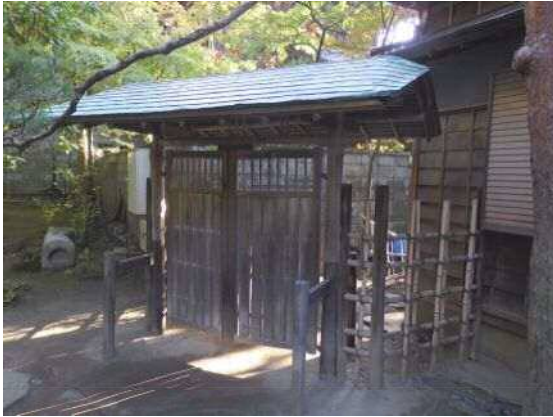
図4-7 庭園に通じる門

庭園工作物として、土蔵東に庭門が現存している。この門は、本別邸に離れが存在していた時代の庭園への入口のため、適切に保存する必要がある。また、滝源泉部西側の壊れた四ツ目垣も検討が必要である。石造物では、増築棟北の四角形灯籠の火袋が損失しているほか、田舎屋脇の層塔の外れた相輪の取り扱いを検討する必要がある。

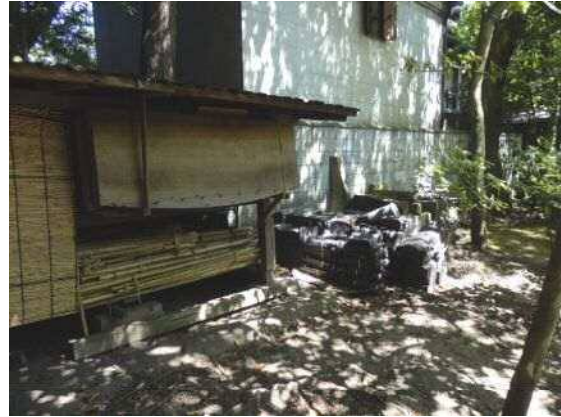
図4-8 資材置き場

景観阻害構成要素に関する課題としては、主庭東側では、荒んだ状況の資材置き場があり、景観上好ましくない状態となっている。水関係の点では、来訪者が通常は立ち入らない場所ではあるが、滝の源泉部脇のパイプが目立っているほか、池泉東の池尻に水道管が露出しているといった課題があげられる。

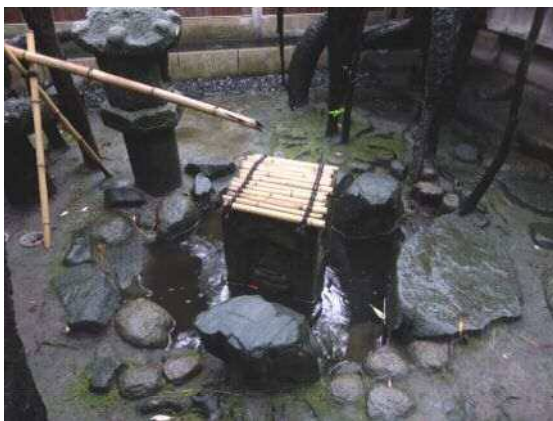
図4-9 蹲踞の排水不良

茶庭 地割および地形に関する課題として、まず茶室南側の平地部分が雨天時に滞水する点があげられる。石組・景石・敷石・敷砂利・敷砂に関する課題として、茶庭には、外露地と内露地にそれぞれ蹲踞が設置されているが、それぞれに排水不良が確認されている。植栽・植生の管理に関する課題として、外露地および内露地には、本庭園の本質的価値を担っている「根上がり松」（クロマツおよびアカマツ）が現存している。これらは、樹木医学的な保存処置が継続的におこなわれているが、今後も適切な維持をはかっていく必要があるが、鳥害によりウレタンが露出している。茶室や待合の屋根を被圧する樹木には、根上がり松のクロマツ、茶室と北側の塀との間のクロマツ、タブノキがあり、樹冠の大きさに留意する対策が求められる。また、層塔の周辺の樹林が繁茂しており、層塔の存在感が失われている。また、待合と茶室の間の平坦地が旧来の芝生からコケに変容したといった課題があげられる。庭園工作物・石造物に関する課題として、石造物では層塔の相輪が外れていること、茶室脇の化灯笼、六角型寄灯笼の火袋が失われている課題がある。

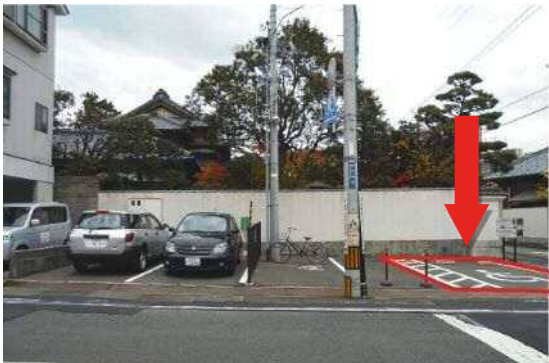
図 4-12 障がい者用駐車場

障がい者対応 障がい者用駐車場は1台分を施設すぐ横に設けている(図4-12)。バリアフリー対応については、近代和風住宅であることから段差の解消は不可能であるが、平成23年度の整備工事で通用門から車いすがスロープで入館できるように改修した(図4-13)。個人の場合はスロープから館内へ進み館内用の車椅子(1台のみ)に乗り換えてもらう(図4-14)。老人福祉施設などのグループ利用の際は、廊下に養生シートを敷いてそのまま車椅子を通す対応をしている(図4-15)。車椅子が進めるルートは図4-16に示したとおりである。

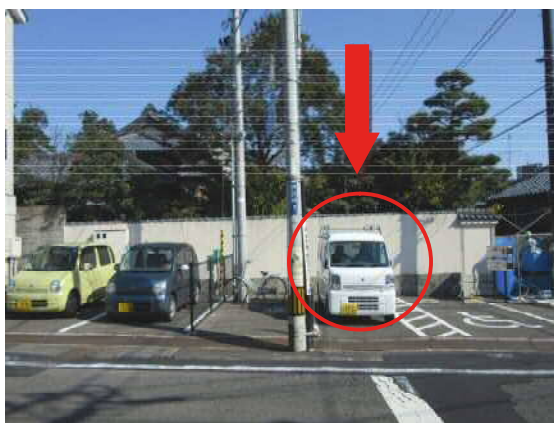
図4-20 駐輪場導入部に駐車する状況

駐車場・駐輪場 別邸には専用駐車場及び大型バスの昇降場がないため、イベント時等の駐車場不足や路上での長時間待機により、近隣住民へ迷惑となっている場合がある。また、図4-20のように、施設東側の管理者用の駐車場も2台しかスペースがなく、駐車場の真ん中にある駐輪場の導入部分にまで、緊急に車両を置かざるを得ないケースも出ている。

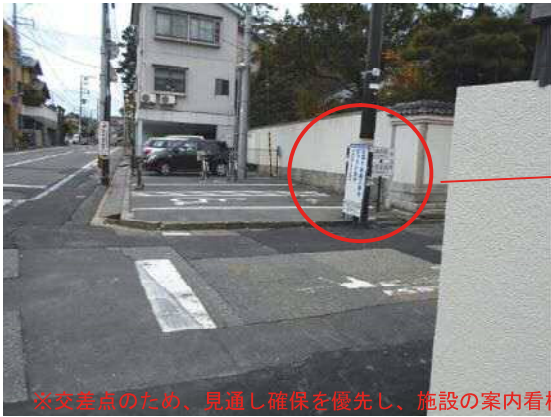
図 4-24 交差点から見えにくい案内看板

看板の設置 周辺に別邸や利用可能近隣駐車場の案内看板が少なく道に迷うケースもあり、周辺が閑静な住宅街であることから、近隣住民より苦情も出ている。新規看板の設置や既存の地図への加筆等で、施設の所在地をわかりやすくすることで来館者の利便性を高める必要がある。今後、市の建設部門等それぞれの所管課との調整が必要になる。

※交差点のため、見通し確保を優先し、施設の案内看板を前に出せなかった。

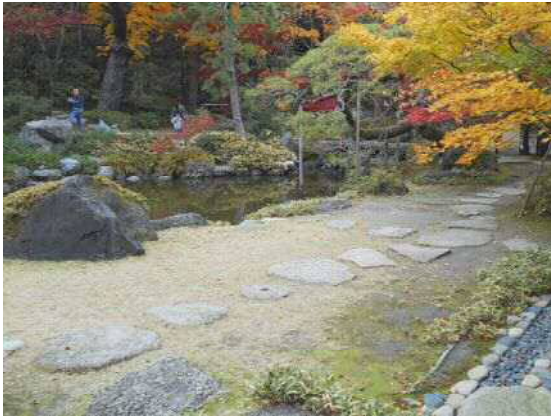
図 4-30 池前の飛石の様子

庭園内の危険 庭園の園路は飛石や砂利敷きや石段になっているので、高齢者には歩きにくい。そのため、転倒による負傷や転倒に伴う樹木の破損も発生している。段差のため車椅子やシルバーカー、ベビーカー等の利用は不可能である。主庭への入口も狭く出入り口が同一なので、すれ違うことは難しい。そのため、庭園内ですれ違う時に飛石から外れて芝を傷めたり、体勢を崩して転んだりする危険がある。危険防止のため注意看板を増やすと景観が損なわれるが、必要な箇所には設置している。それでも事故が発生している。来館者数が多いイベントの時には、園路を一方通行にし、監視員を増やして対応している。ソフト面でも、庭に出る際に声をかけている。現在の対応策である事前注意については、繁忙期には対応が難しく、来館者が増えるほどソフト面での対応には限界がある。今後もより効果のある対策を検討していく必要がある。

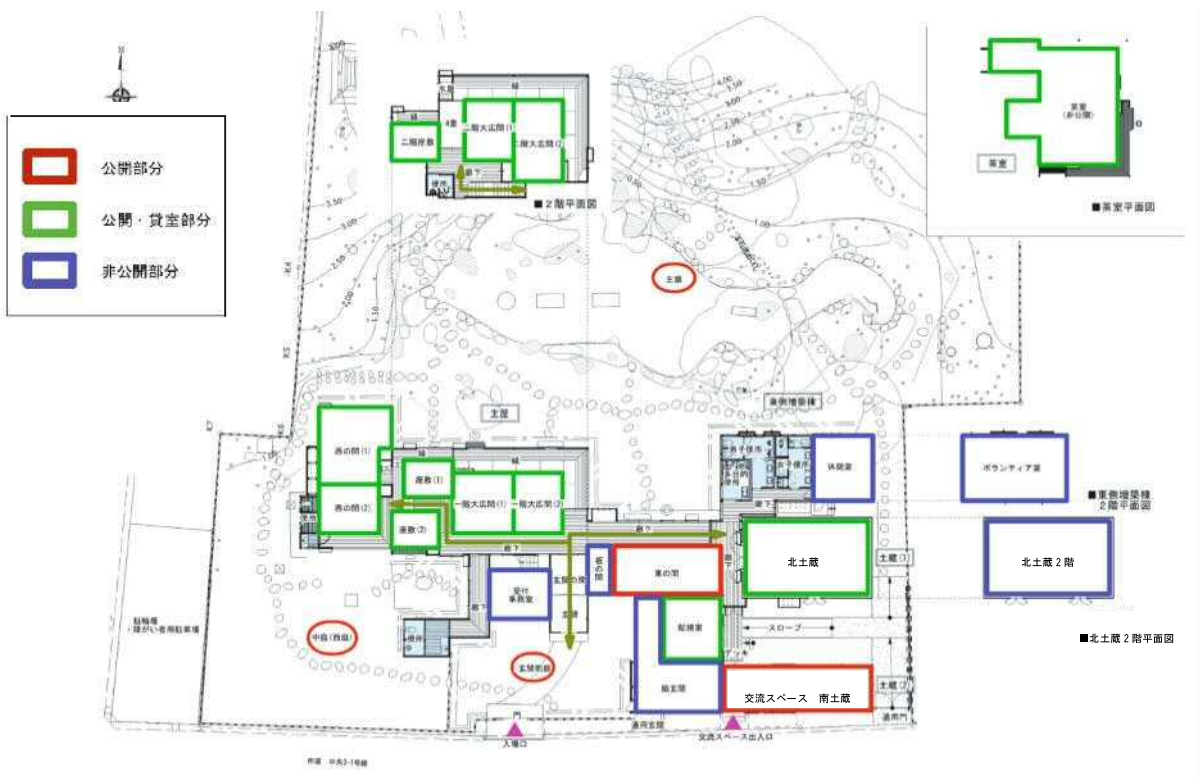
図 4-34 公開部分・非公開部分の設定

建造物を利用した活用 主屋、土蔵、茶室の活用については、公開が中心である。平成 23 年度 3 月に策定された『旧齋藤家別邸整備活用計画』では図 4-32、図 4-33 のとおり各部屋の活用方針がまとめられ、現在それに沿った公開が指定管理者によって行われている。また、活用における公開部分と非公開部分の設定は図 4-34 のとおりである。

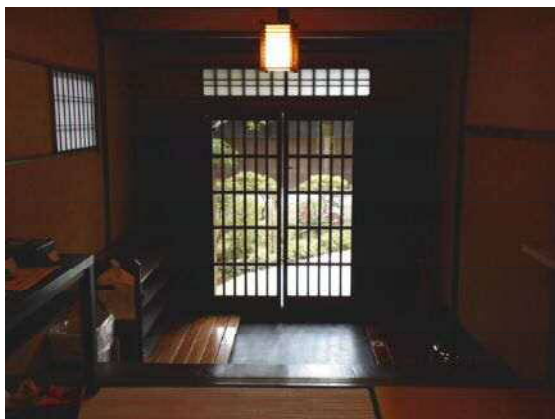
図 4-35 玄関（靴棚）の様子

靴の収納 靴は、靴棚に24足しか入らず、床置きでも30足ほどしか置けない。可能な範囲で床置きした場合は、くつの間違いが発生する可能性が高くなり、靴札の利用も検討しているが、根本的な解決にならない。大きなイベントになると飽和になりビニール袋を配って持ち込んでもらうが、衛生面や手荷物が増え、土壁などにぶつかるなど、施設の破損に繋がる恐れもある。また、本来の出入口でない縁側等からそのまま主庭に出てしまう人もいるので、注意が必要である。

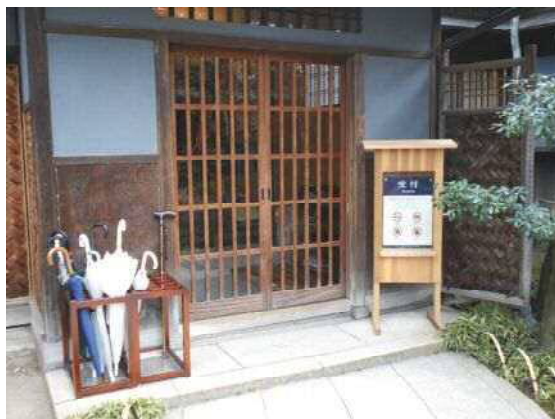
図 4-36 玄関前（傘立て）の様子

傘の収納 傘は、傘立ての45本しか入らず、イベント事業者が別途必要な傘立てを用意する。荒天の際は傘立てを玄関内に入れるので、更に玄関が狭くなる。

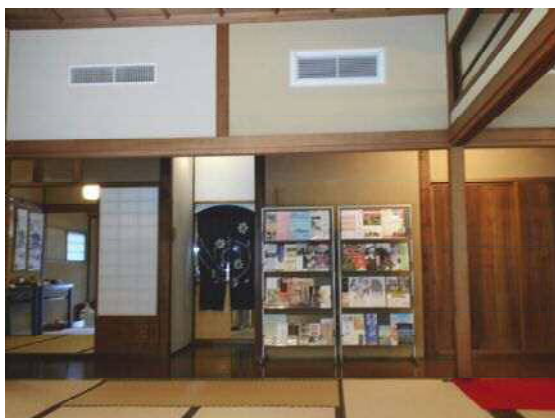
図 4-37 冷房の吹き出し口

構造や設備による限界 大正時代の建築で、隙間が多く、また窓を開ける等開放的な使い方をする建造物なので、夏期の冷房や冬期の暖房の効率が悪い。特に冬期は寒くて、長時間滞在することが難しくなり、入館者数が減少する。現在はひざ掛けを用意する等のサービス面で対応している。

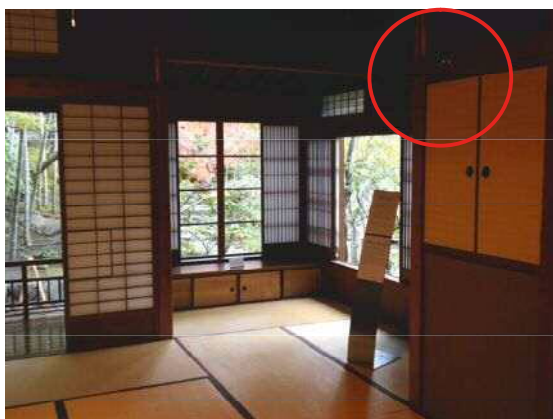
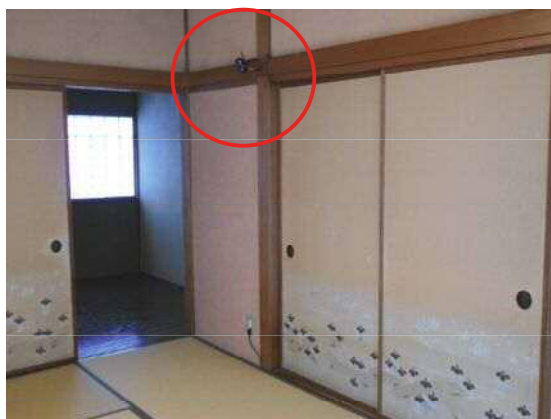
図 4-53 防犯カメラ設置の様子 1

活用における防犯対策 全国で文化財へのいたずらが増加していることを踏まえ、防犯カメラを設置した。建物への負荷がないように長押を挟む形のものを設置している。抑止力や現況の把握の手段にはなるが、完全に防止することは難しい。
