新潟市防災会議資料

平成27年3月26日
阿賀野川河川事務所

こうした被害の軽減・防止を目的に、阿賀野川河川事務所では、河川堤防等の耐震対策工事に平成23年度から着手し、平成26年度に完了しました。

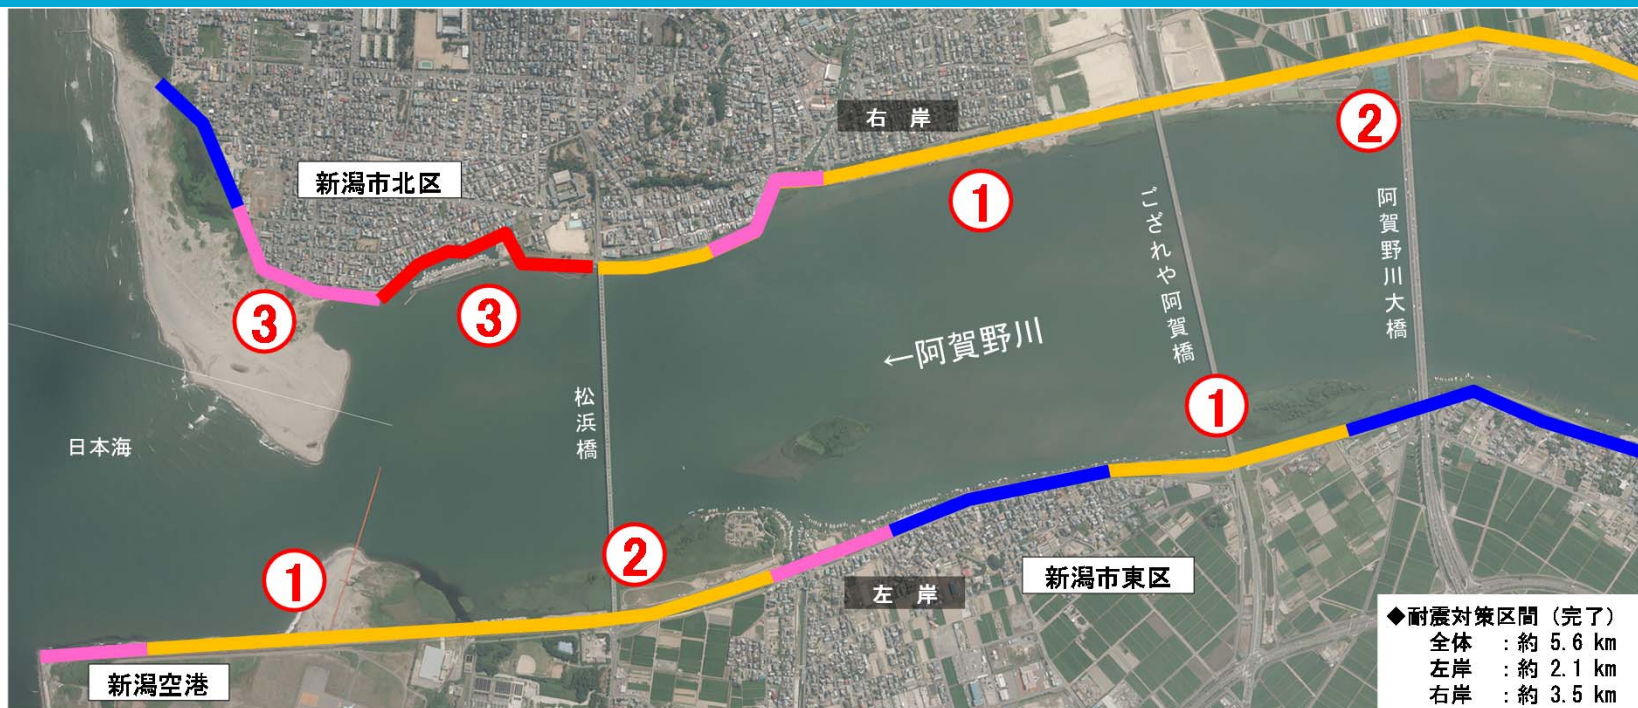
◆耐震対策区間 (完了)
 全体 : 約 5.6 km
 左岸 : 約 2.1 km
 右岸 : 約 3.5 km

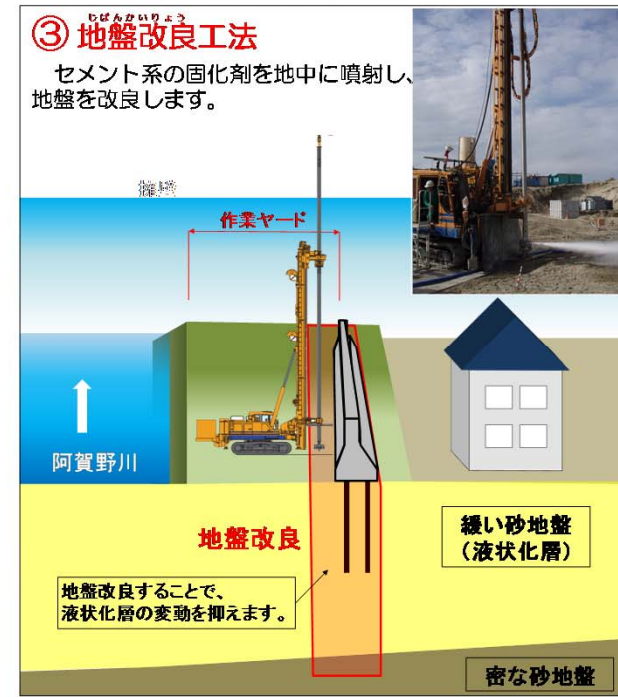
③ 地盤改良工法

セメント系の固化剤を地中に噴射し、地盤を改良します。

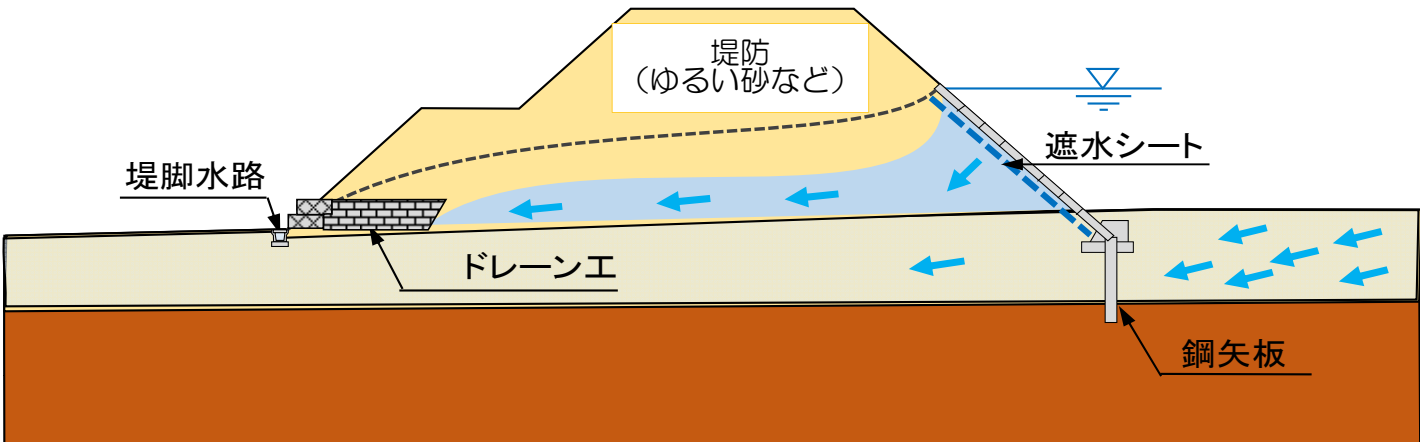
<p>堤防盛土に対する対策工</p> <p>※堤防の材料に、ゆるい砂分が多い場合等</p> <p>【採用箇所】</p> <ul style="list-style-type: none">・ 沢海地区・ 六郷地区 <p>(ドレーン工のみ)</p>

<p>①遮水シートや、鋼矢板で河川水の浸透を減らす。 ②ドレーン工で浸透水を排水する。</p>
<p>基礎地盤に対する対策工</p> <p>※基礎地盤に砂分が多く、浸透しやすい</p> <p>【採用箇所】</p> <ul style="list-style-type: none">・ 蔵岡地区

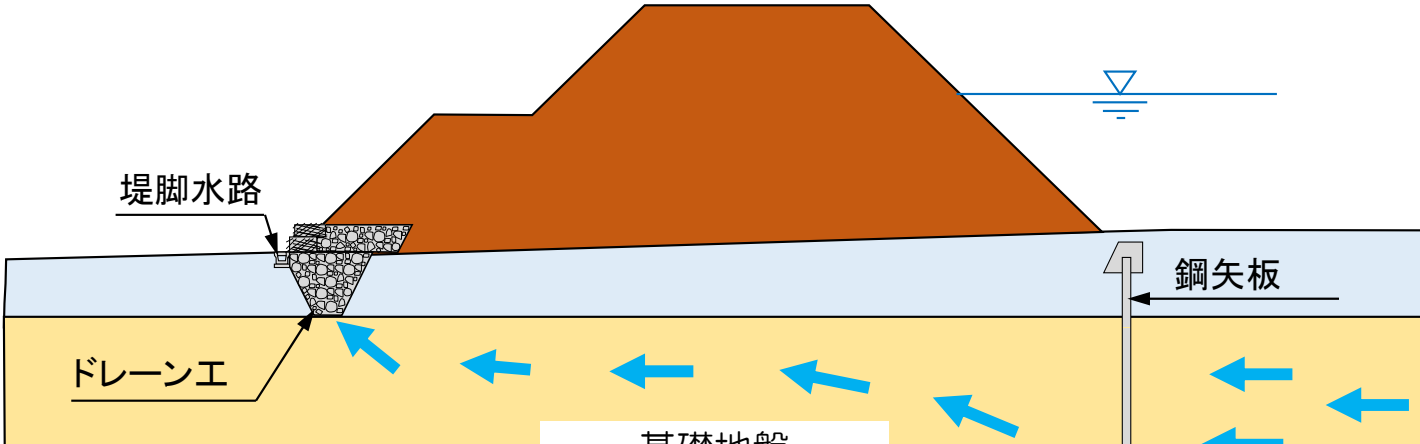
<p>①鋼矢板で河川水の浸透を減らす。 ②ドレーン工で浸透水を排水する。</p>
