穀物乾燥機からの出火に注意！

メンテナンスの4つのステップ

穀物乾燥機の
発火危険ゾーンは
ここだ！

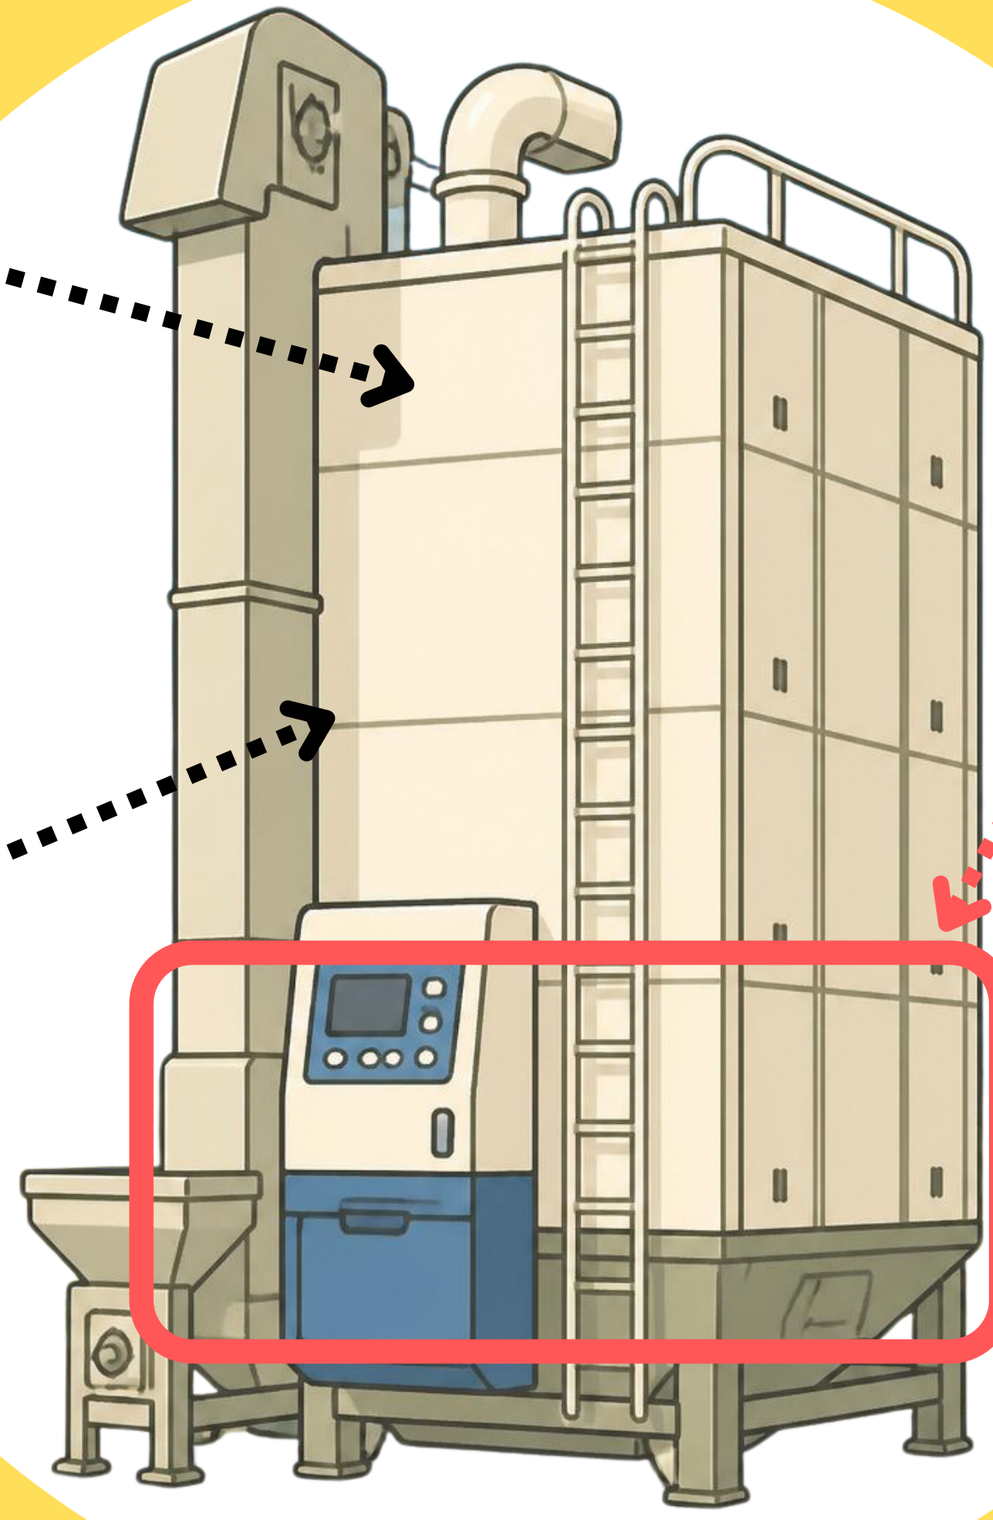
熱源部（下部）
危険レベル★★★

**穀物の粉じん等が、
熱風胴やバーナー部等の
熱源に長時間熱せられると
出火することがあります**

**熱風胴内の堆積物等を
ブラシで掻き出しましょう**

**バーナー部のセンサーや
フレームに埃や汚れがあれば、
布等できれいにしましょう**

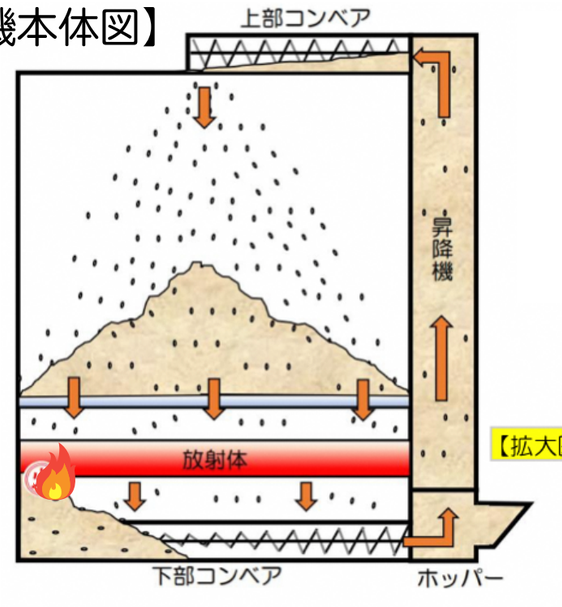
【写真】摩耗した羽

<u>令和８年９月　新潟市南区で発生した事案</u>

下部コンベアに設置してある
らせん状の羽が摩耗し、乾燥
中の穀物が送り出せず堆積し
放射体（熱源）に接触したこ
とで、火災になったもの。

※左側の羽がすり減り小さくなっています

**通常の点検では確認が難しい
箇所。販売店（メーカー）に
よる定期的な点検が大切！**

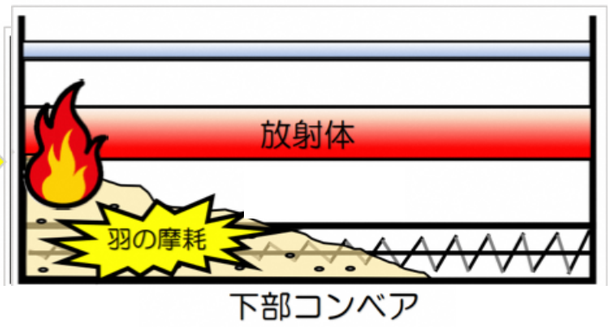
【拡大図】

堆積物がたまった状態での使用は、火災リスク大！

ご自身で取りきれない堆積物は、専門業者に依頼し定期的にメンテナンス（清掃）することも大切です
