令和7年度 第2回 新潟市廃止石油坑井封鎖 検討委員会

2. 小口C58号井 封鎖実績 【報告】

小口C58号井：封鎖 予実績

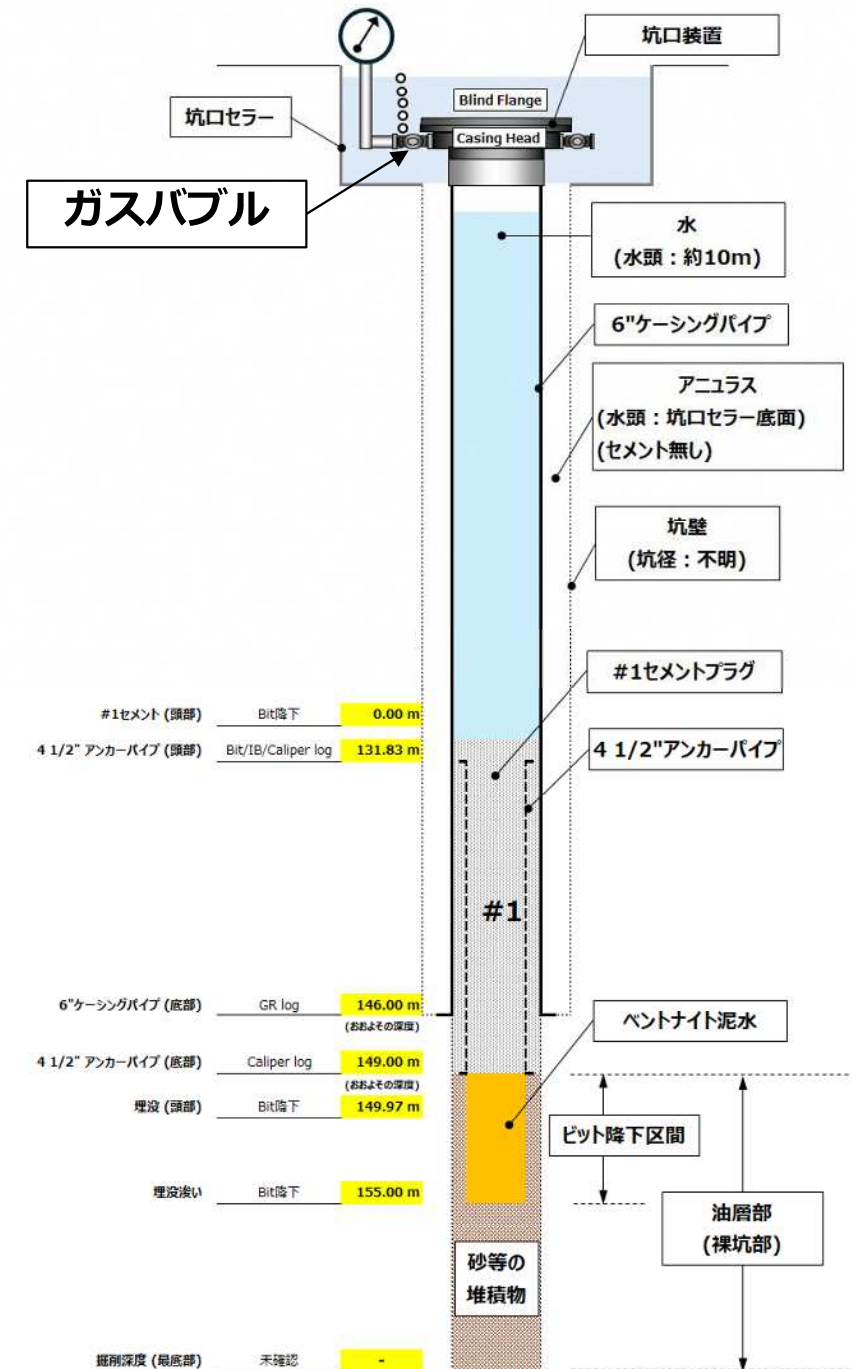
小口C58号井：坑内状況と坑内図 [振り返り]

項目	坑内状況	備考
対象坑井	小口C58号井	明治37年 綱掘りにて掘削
掘削深度(坑底)	調査せず	・坑内トラブルの回避を優先し、坑底まで降下せず ・坑井原簿：163.68m
坑井仕上げ	<ul style="list-style-type: none"> ■裸坑仕上げ： (坑底不明) - 149m ■孔明管を用いたアンカー仕上げ： [区間] 149m - 146m 	
パイプ設置状況	<ul style="list-style-type: none"> ■ケーシングパイプ： <ul style="list-style-type: none"> ・外径：6" ・内径：5 5/8" ・設置区間：146m - 1.55m ・長さ：144.45m 	<ul style="list-style-type: none"> ・遺留物無し ・0.1MPa以上の圧力を保持できずリークする箇所有るため、坑内を加圧できない
	<ul style="list-style-type: none"> ■アンカーパイプ： <ul style="list-style-type: none"> ・外径：4 1/2" ・内径：4 1/4" ・設置区間：149m - 131.83m ・長さ：17.17m 	<ul style="list-style-type: none"> ・パイプ等の遺留物無し ・155m以深には砂等の堆積物有り ・パイプ頭部：131.83m
ケーシングパイプ内	<ul style="list-style-type: none"> ■設置された#1セメントプラグ <ul style="list-style-type: none"> ・設置深度：149m - 130.63m ・コラム長：18.37m ■坑内流体：水 ■水頭：約10m 	<ul style="list-style-type: none"> ・セメント頭部：130.63m ・ガスバブル発生(坑口セラー内) ・>>油層部とは微小な導通箇所が存在する
ケーシングパイプ外周 アニュラス	<ul style="list-style-type: none"> ■セメントプラグ：無し ■流体：不明 ■水頭：坑口セラー底面(2m)にて安定 ■坑径：不明 	<ul style="list-style-type: none"> ・CBLによる評価 ・油層部とは導通していない

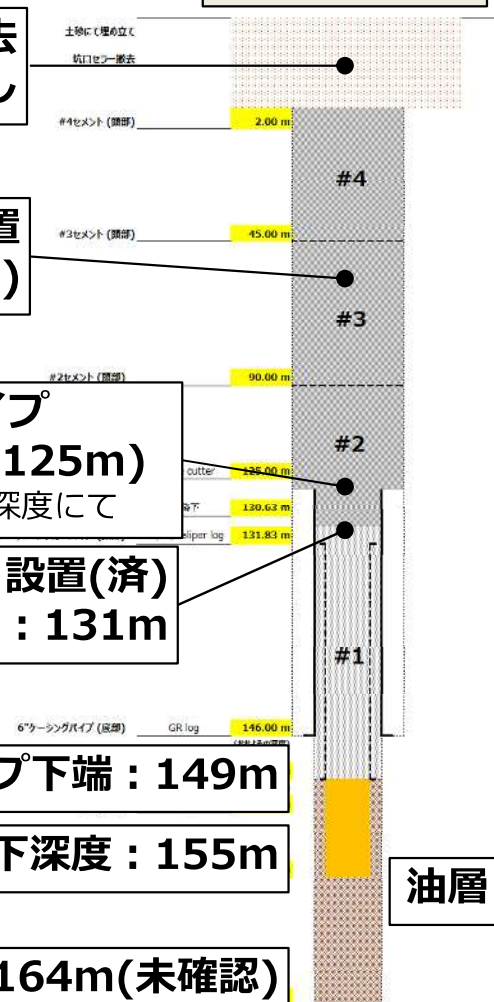
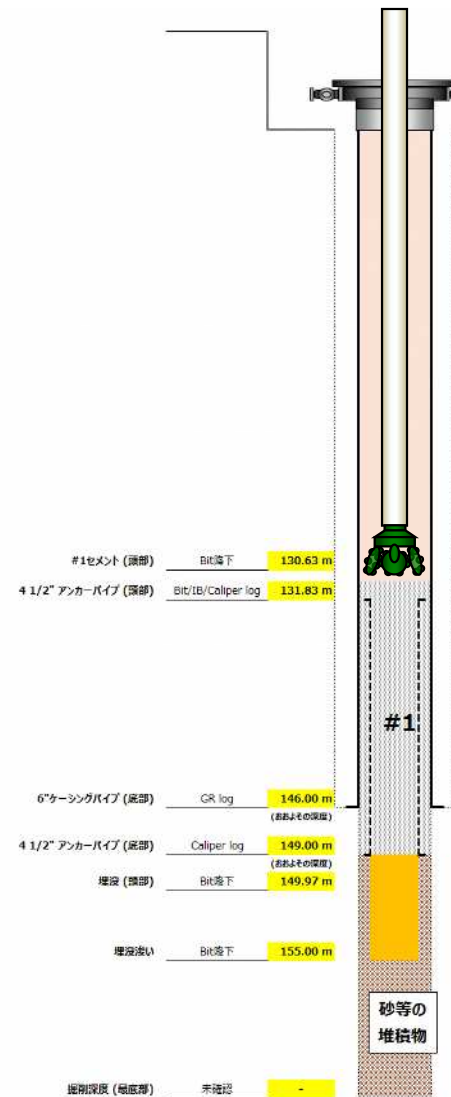
小口C58号井：封鎖計画 再検討案 [振り返り]

- ケーシングパイプを切断する際、泥水による坑内循環が正常に行えるほど坑内が安定していることを前提条件とする。
- #1セメントプラグの上での泥水による坑内循環の際、昨年R6の事前調査にて見られた規模(逸水レート：2kl/hr.)あるいはそれ以上の逸泥が見られる場合、逸泥対策(逸泥防止剤、ベントナイト泥水、セメントスラリーによる逸泥低減)を講じて逸泥を抑えて、坑内が安定した状態にてケーシングパイプを切断・抜管する。
 - 逸泥対策により、結果としてセメントプラグ(数m~数十m)を#1セメントプラグの上に立ち上げる場合がある。

#1セメントプラグ 設置(済)
セメント頭部(R6調査)：131m

アンカーパイプ下端：149m

降下深度：155m

坑底：164m(未確認)

【再検討案】 前回12/3案を基本計画とする。

ビット降下、坑内循環
(#1セメントプラグ上にて)

※ 許容レート 0.2kl/hr.
#1セメントプラグを設置する直前の逸泥レート

ケーシングパイプ
切断・抜管

セメントプラグ設置
(#2, #3, #4)

坑口セラー撤去
埋め戻し

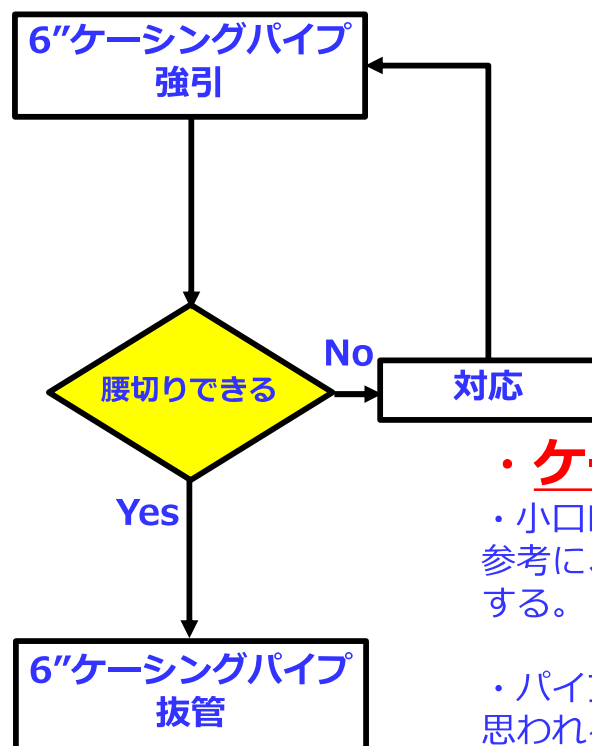
2. 機械試験値

サンプル	Y.S N/mm2	T.S N/mm2	EI %	硬度(Hv)				
				1	2	3	Ave.	
カップリング	216	312	10.7	外	124	111	119	118
				中	124	128	108	120
				内	149	143	131	141
パイプ	246	426	32.0	外	130	134	134	133
				中	125	127	131	128
				内	130	137	135	134

Y.S : 耐力
T.S : 引張強さ
アズロール材と思われる。グレード的にはAPI-H40以下の降伏応力35Ksi。

・ ケーシングパイプの仕様(材質・ネジ) 不明

・ 小口R77号井 封鎖実証試験時の「回収ケーシングパイプのサンプル試験結果」を参考に、丸山ネジとし、ケーシングパイプの管体強度とジョイント破断強度を算出する。

・ パイプ仕様の不確実さ、パイプの経年劣化を考慮して、最大引張荷重を「最弱部と思われる強度の60%」と設定する。

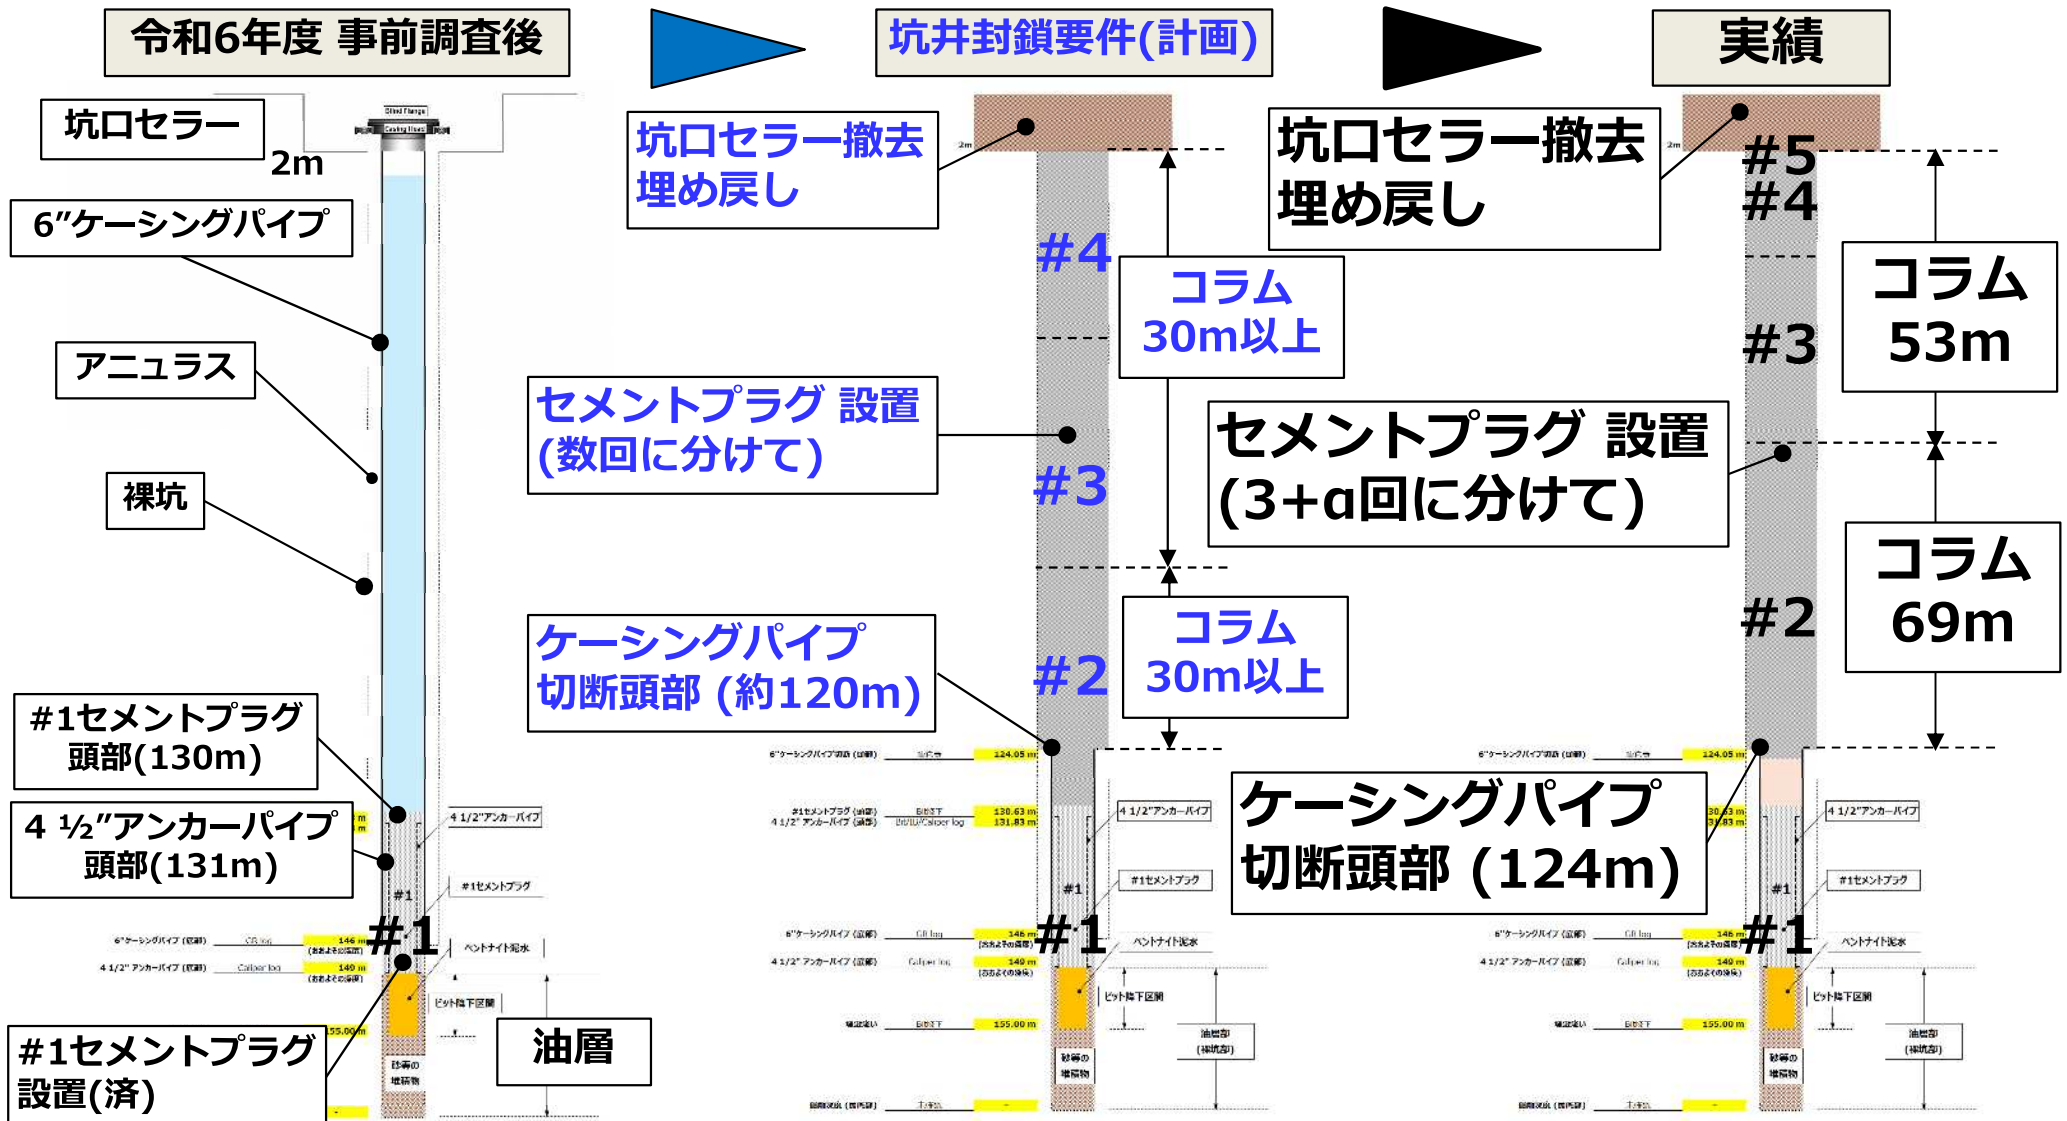
- ケーシングパイプを#1セメントプラグ上にて切断、抜管
 - パイプ抜管後に6"サイズのビットを降下、坑内洗浄
- セメントプラグを3+a回に分けて地表(坑口セラー底部)まで設置
 - セメントプラグ #2、#3、#4、#5
- 坑口付近：坑口セラーの撤去、土砂にて埋立。

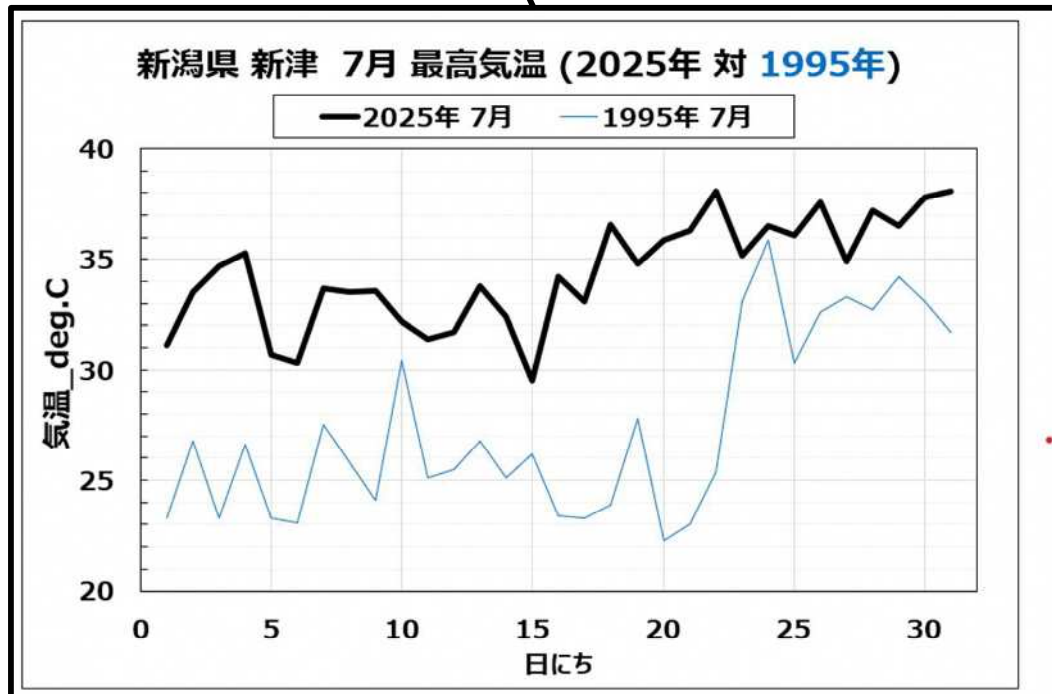
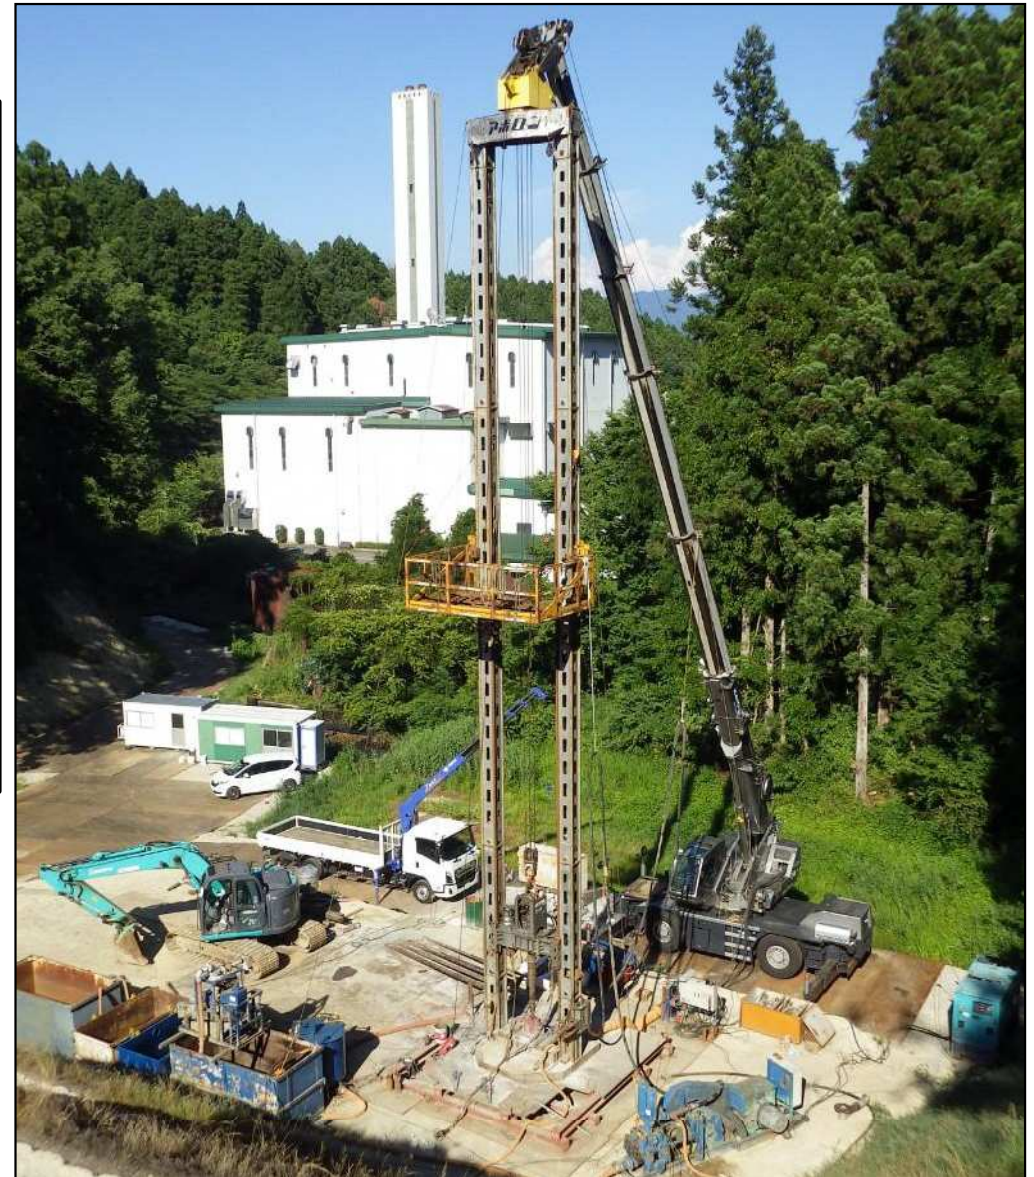
封鎖現場 全体

- 使用装置：(株)NNCエンジニアリング所有 ボーリングマシン
- 封鎖業務(坑内作業)：2025年7月14日～7月30日(土日祝：休工)
- 最高気温35deg.Cを超える中、概ね計画どおりに業務遂行

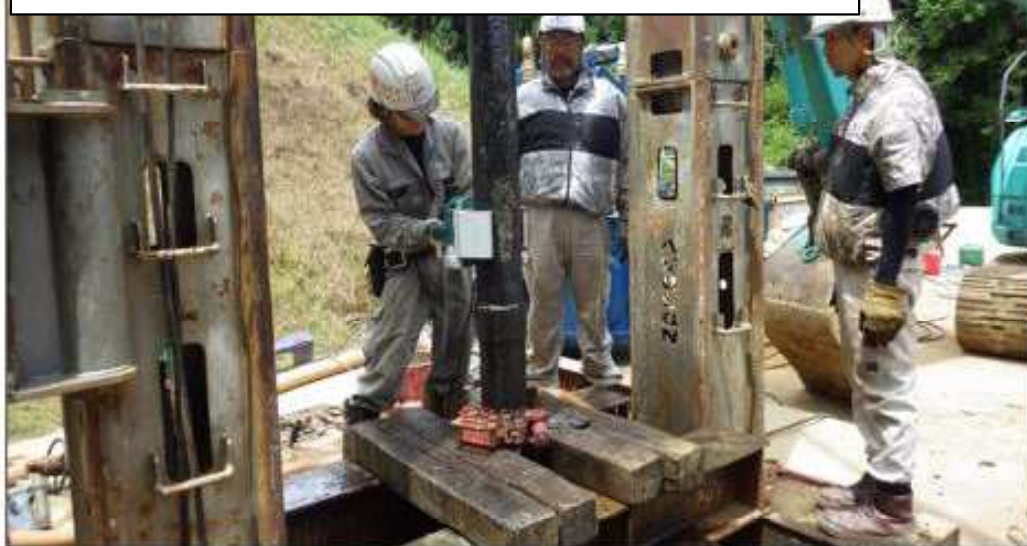
パイプを手動切断機にて切断 (5~6m/1本)

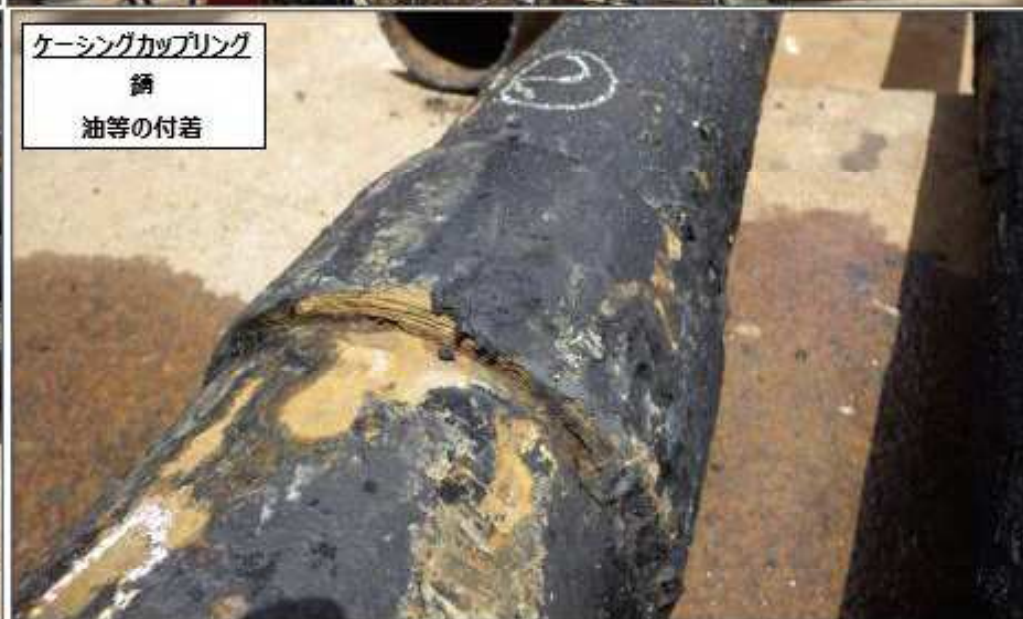
ケーシングパイプ管体
錆
油、泥化物の付着

ケーシングカップリング
錆
油等の付着

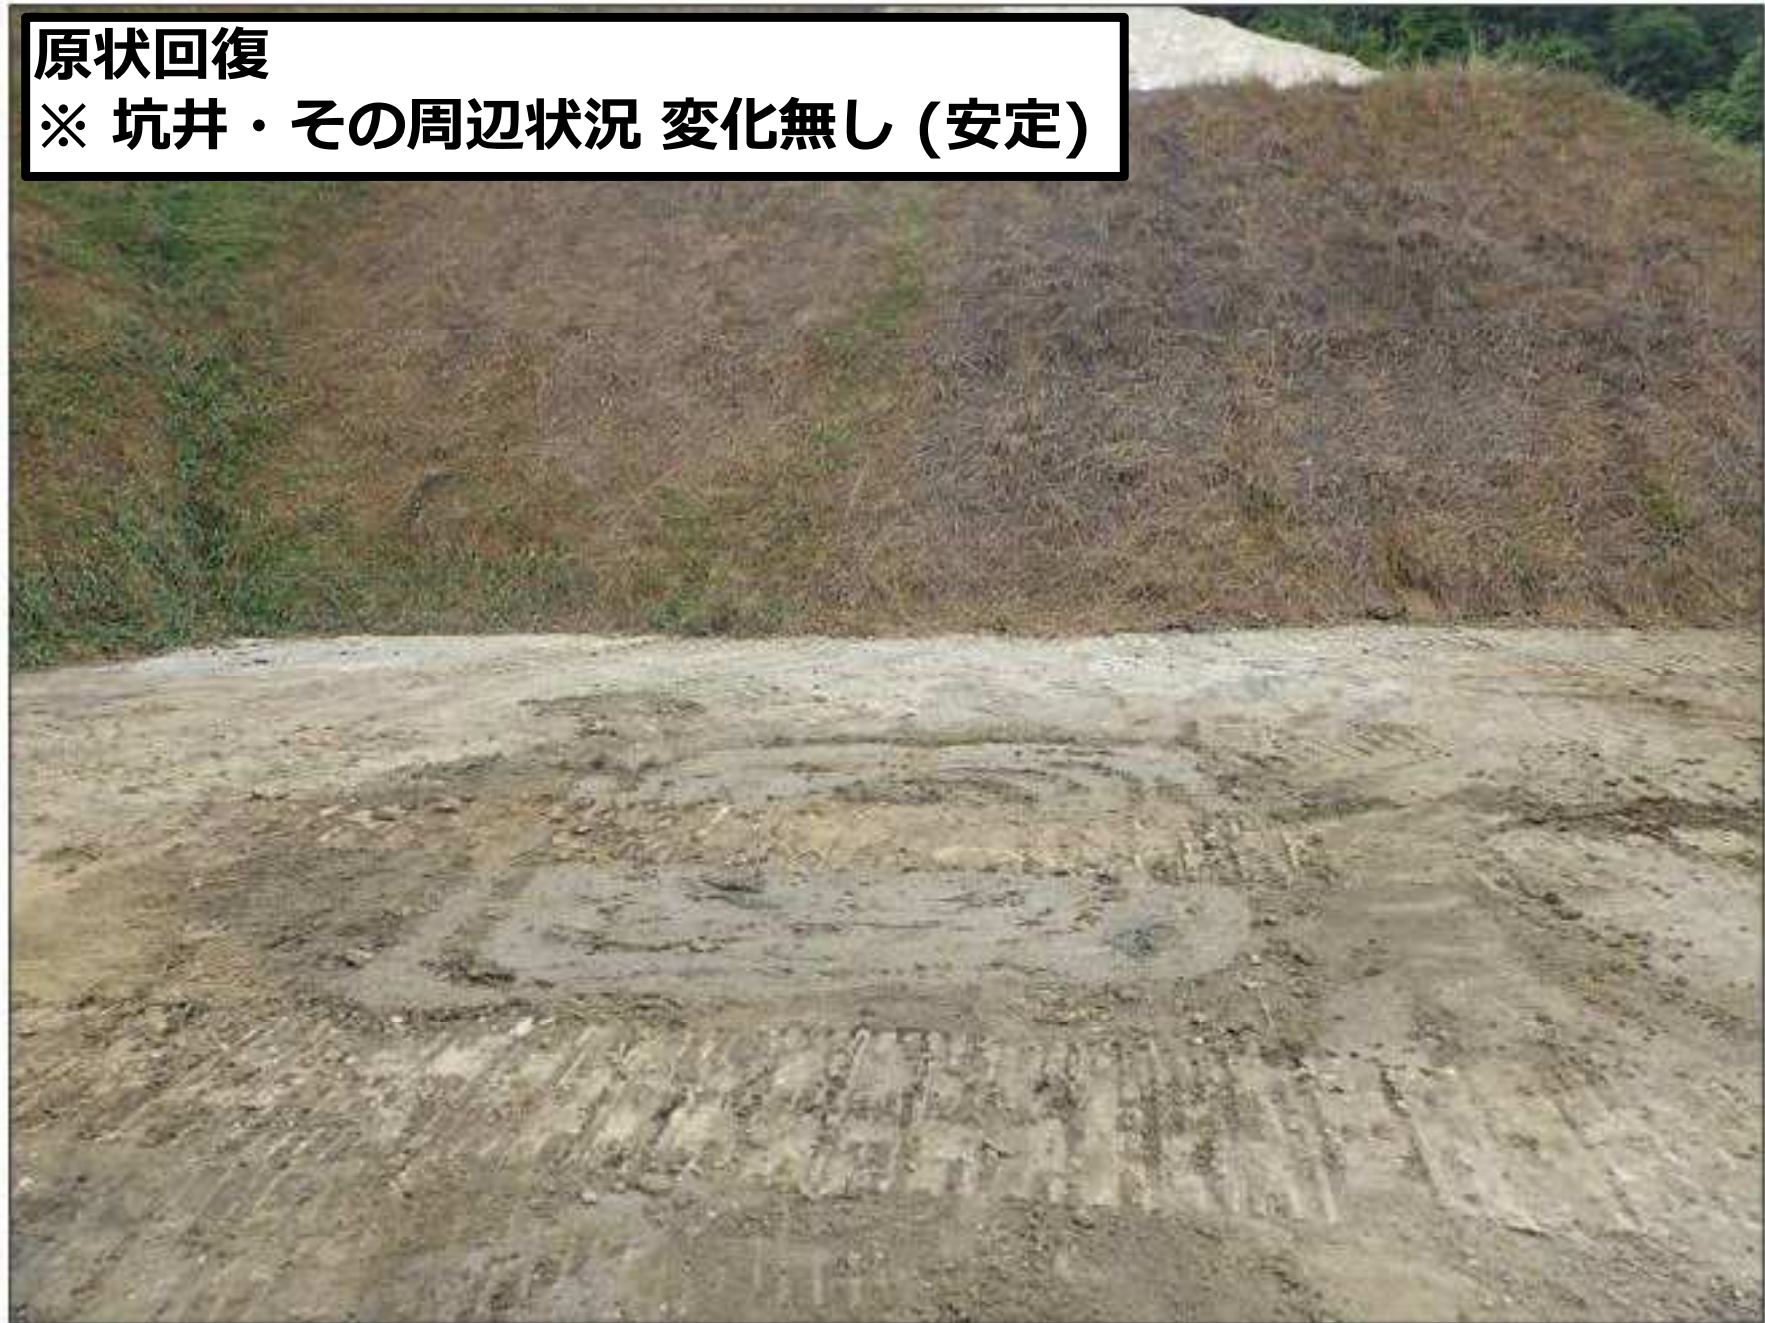
原状回復

※ 坑井・その周辺状況 変化無し (安定)

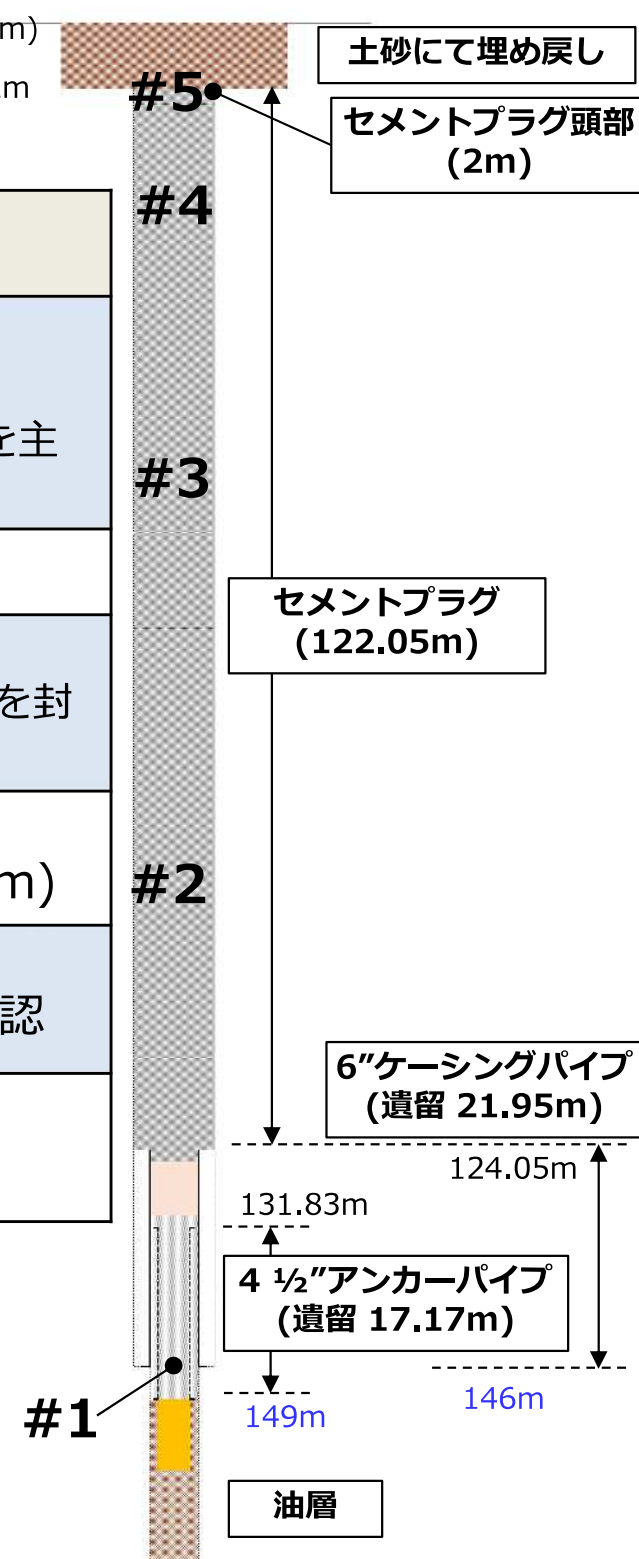
小口C58号井 封鎖実績表

項目	実績
プラグの位置	セメントプラグ(#2#3#4#5) ・計 122.05mコラム (124.05m - 2m) 【補足】令和6年度 事前調査にて6" csgの健全性調査を主目的に#1セメントプラグを設置
使用泥水	ベントナイト泥水 (比重 1.04sg)
ケーシングパイプの抜管	6" csg : 122.50m (124.05m - 1.55m) 【理由】裸坑を含めてセメントプラグを設置して坑井を封鎖するため
坑内の遺留物	・ 6" csg : 21.95m (146m - 124.05m) ・ 4 1/2" anchor : 17.17m (149m - 131.83m)
封鎖措置後の試験内容と結果	・ セメントプラグ(#2) : 荷重 3ton ・ セメントプラグ(#3#4#5) : セメント頭部確認
坑口付近の原状回復の方法	坑口付近を土砂にて埋め戻し

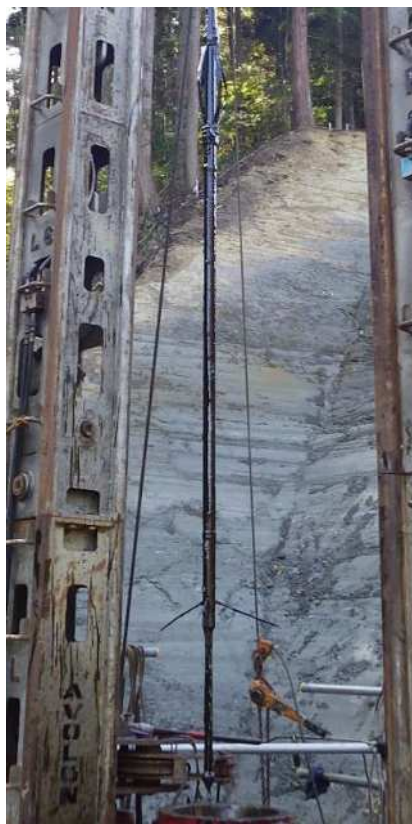
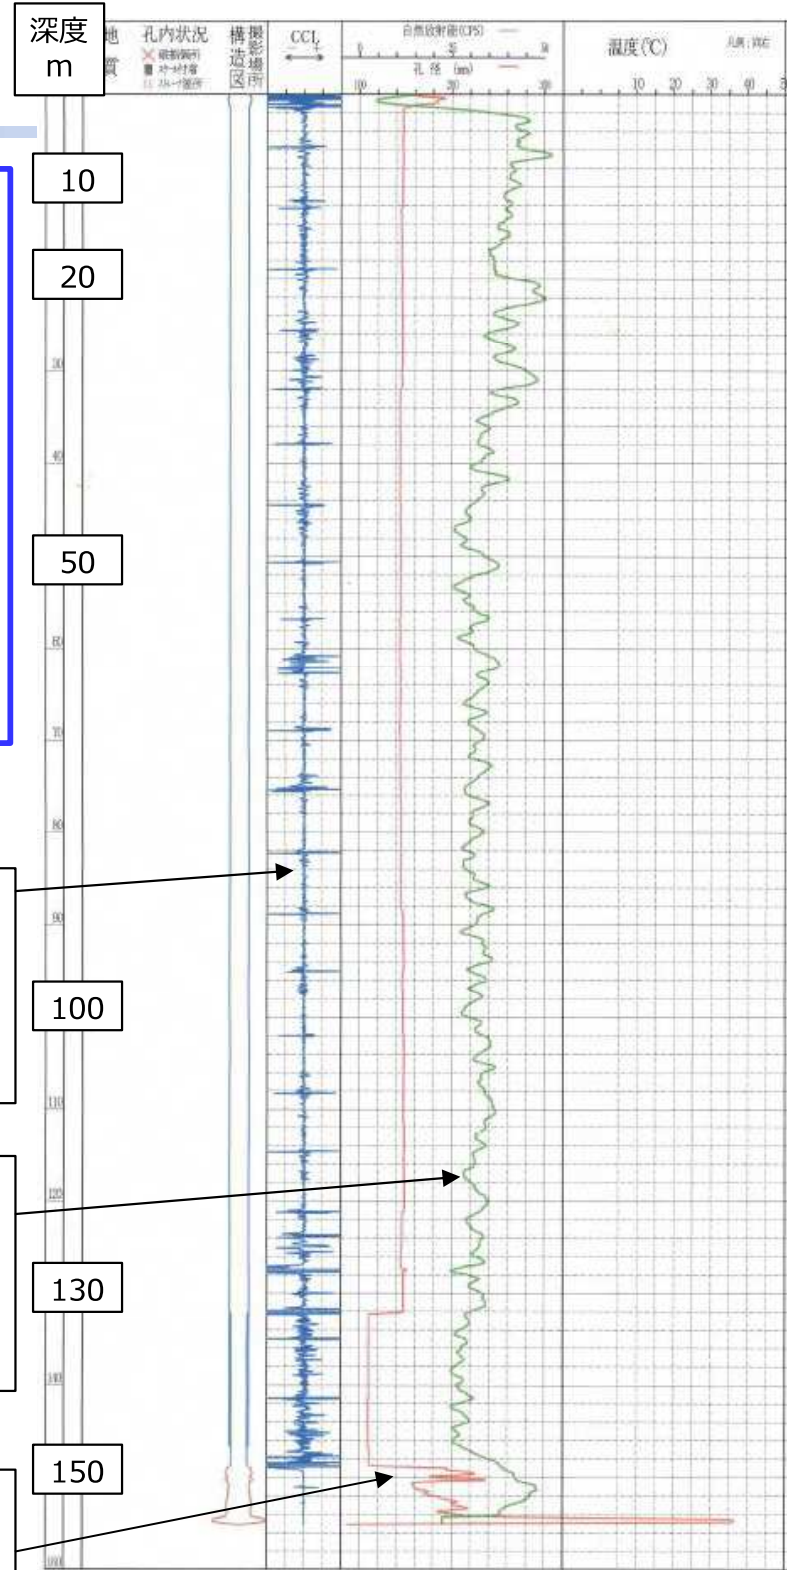
③ #1 : 検層結果

CCL 約6m毎に反応

---> ケーシングパイプのジョイントは約6m毎に在る
---> パイプ1本の長さ 約6m。

深度 約132mから約149mにかけてCCLの乱れ
---> アンカーパイプ (スリットあるいは穴がパイプに加工されている)を示唆

深度 約2m : 内径の変化
内径 : 約185mm ---> 約143mm
---> ケーシングパイプを示唆
※ 坑口装置 : 0m - 約2m

深度 約132m : 内径の変化
内径 : 約143mm ---> 約110mm
---> 約132mはアンカーパイプの頭部を示唆

深度 約147m : ガンマ線の大きな変化
---> ケーシングパイプの底部を示唆

深度 約149m : 内径の変化
内径 : 約110mm ---> 約200mm+/-
---> 約149mはアンカーパイプの底部を示唆
---> 約149m以深は裸坑 (パイプ無し)

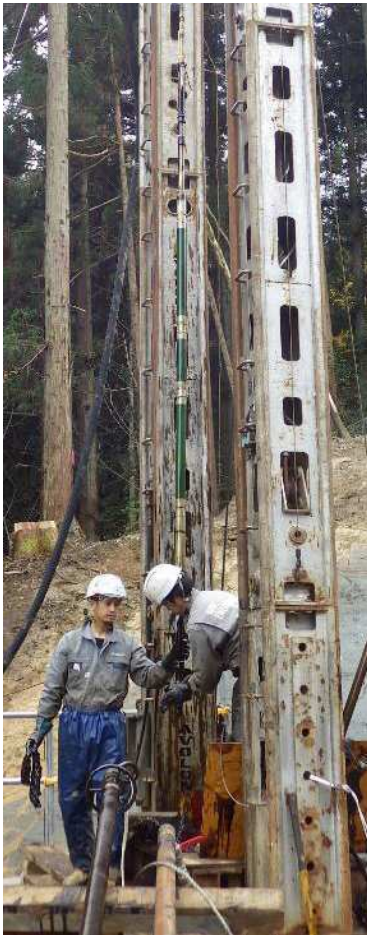
③ #2 : CBL結果

- 請負業者：(株)日本地下探査
- 検層センサーを電気ケーブルに接続して坑井に降下し、物性値を測定
- 測定種目：
 - CBL
 - > アニュラス部にはプラグになり得るセメント無し

音波の反射波の振幅：強い波を受信
※ パイプ周囲にセメントが有れば音波は減衰する
---> 全区間において、ケーシングパイプ外周近傍にはセメント等無しを示唆

ケーシングパイプ側からの強い波を受信
---> 全区間において、ケーシングパイプ外周近傍にはセメント等無しを示唆
