竜安寺垣工事前後写真

透水性調査結果

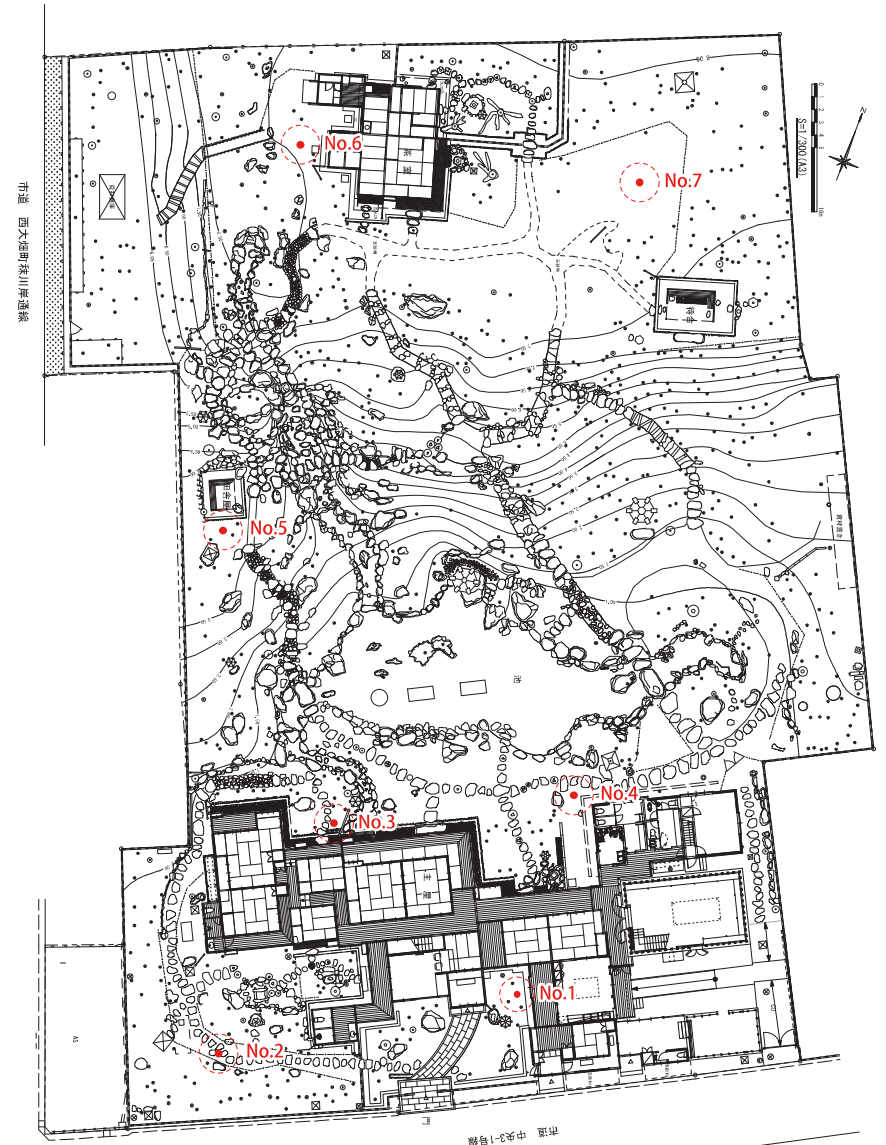
単位	No.1	No.2	No.3	No.4	No.5	No.6	No.7
最終減水能	mm/hr	204	300以上	255	114	297	300以上	300以上
判定		優良	優良	優良	優良	優良	優良	優良

- 測定深(40cm)の透水性は、全ての地点において「優良」の判定であり問題ない。
- 調査で表層部に粘性土や固結した層が存在することを確認
- 上記の層が不透水層として雨水が速やかに排水されないと考えられる。
