1. 事故概要

東区太平4丁目地内で発生した下水道管路の損傷に起因する道路陥没事故について

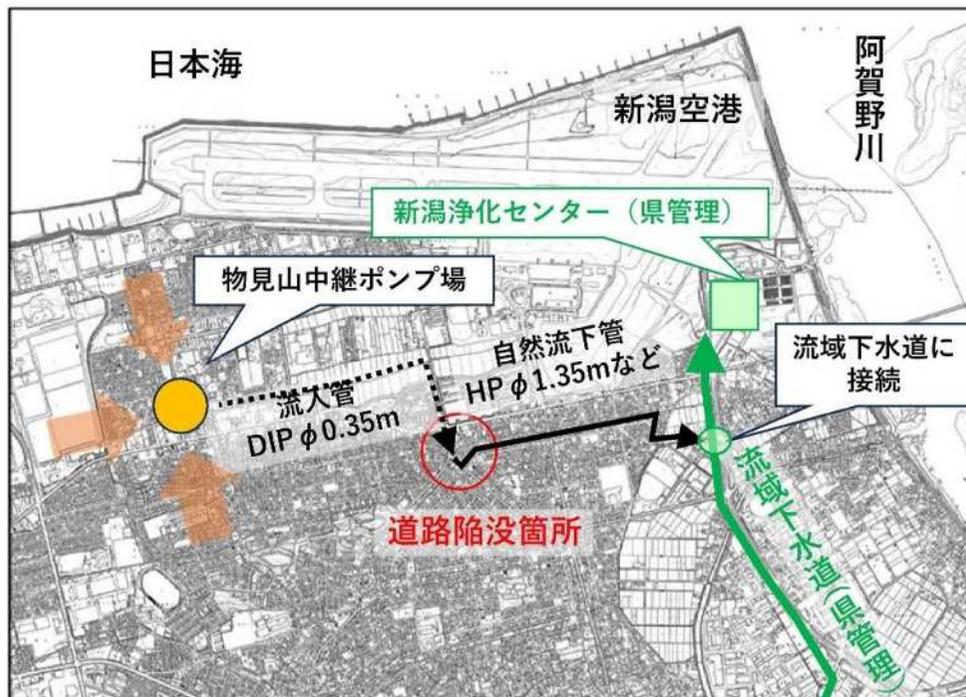
- 発生日時：令和8年1月9日（金）11時00分頃
- 発生場所：市道河渡松崎線（新潟市東区太平4丁目）
- 陥没状況：幅5m、長さ5m、深さ3.5m
- 被害状況：トラック（後輪の損傷）
運転手（腰の打撲）
- 影響：道路通行止め、約7千世帯に下水道使用の自粛を19時に要請
（いずれも翌朝7時までに解除）

DIP：ダクタイル鋳鉄管 HP：コンクリート管

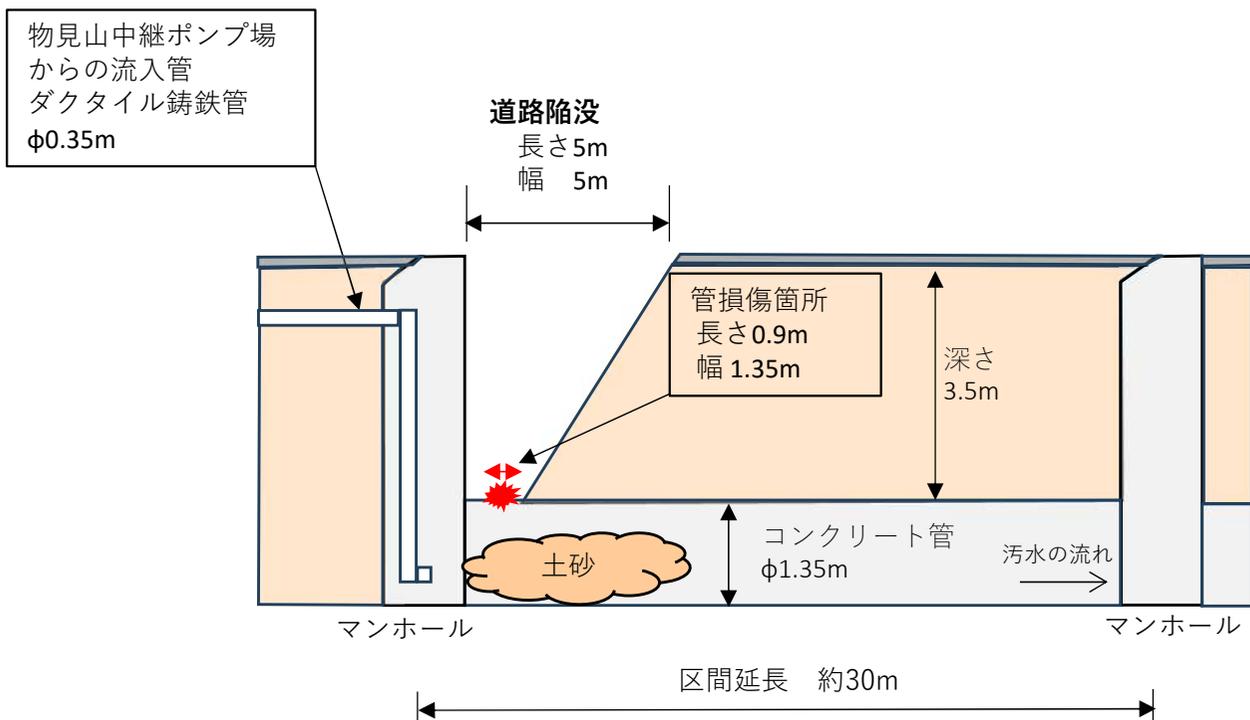
<道路陥没発生>

下水道管路の腐食により管上部が損傷し、管内に土砂が流入したことで道路陥没が発生。

下水道管路の老朽化（昭和56年布設）に加えて、下水から発生した硫化水素とコンクリートが反応し腐食したものと想定。
