定期調査報告書  
（第一面）

【イ. 所在地】 新潟市西区青山1435番地1209  
【ロ. 名称のフリガナ】 ニカダシアヤマシヨウ  
【ハ. 名称】 新潟市青山斎場  
【ニ. 用途】 火葬場、集会場

| 【イ. 今回の調査】 | 令和 7 年 12月 12日実施 | |

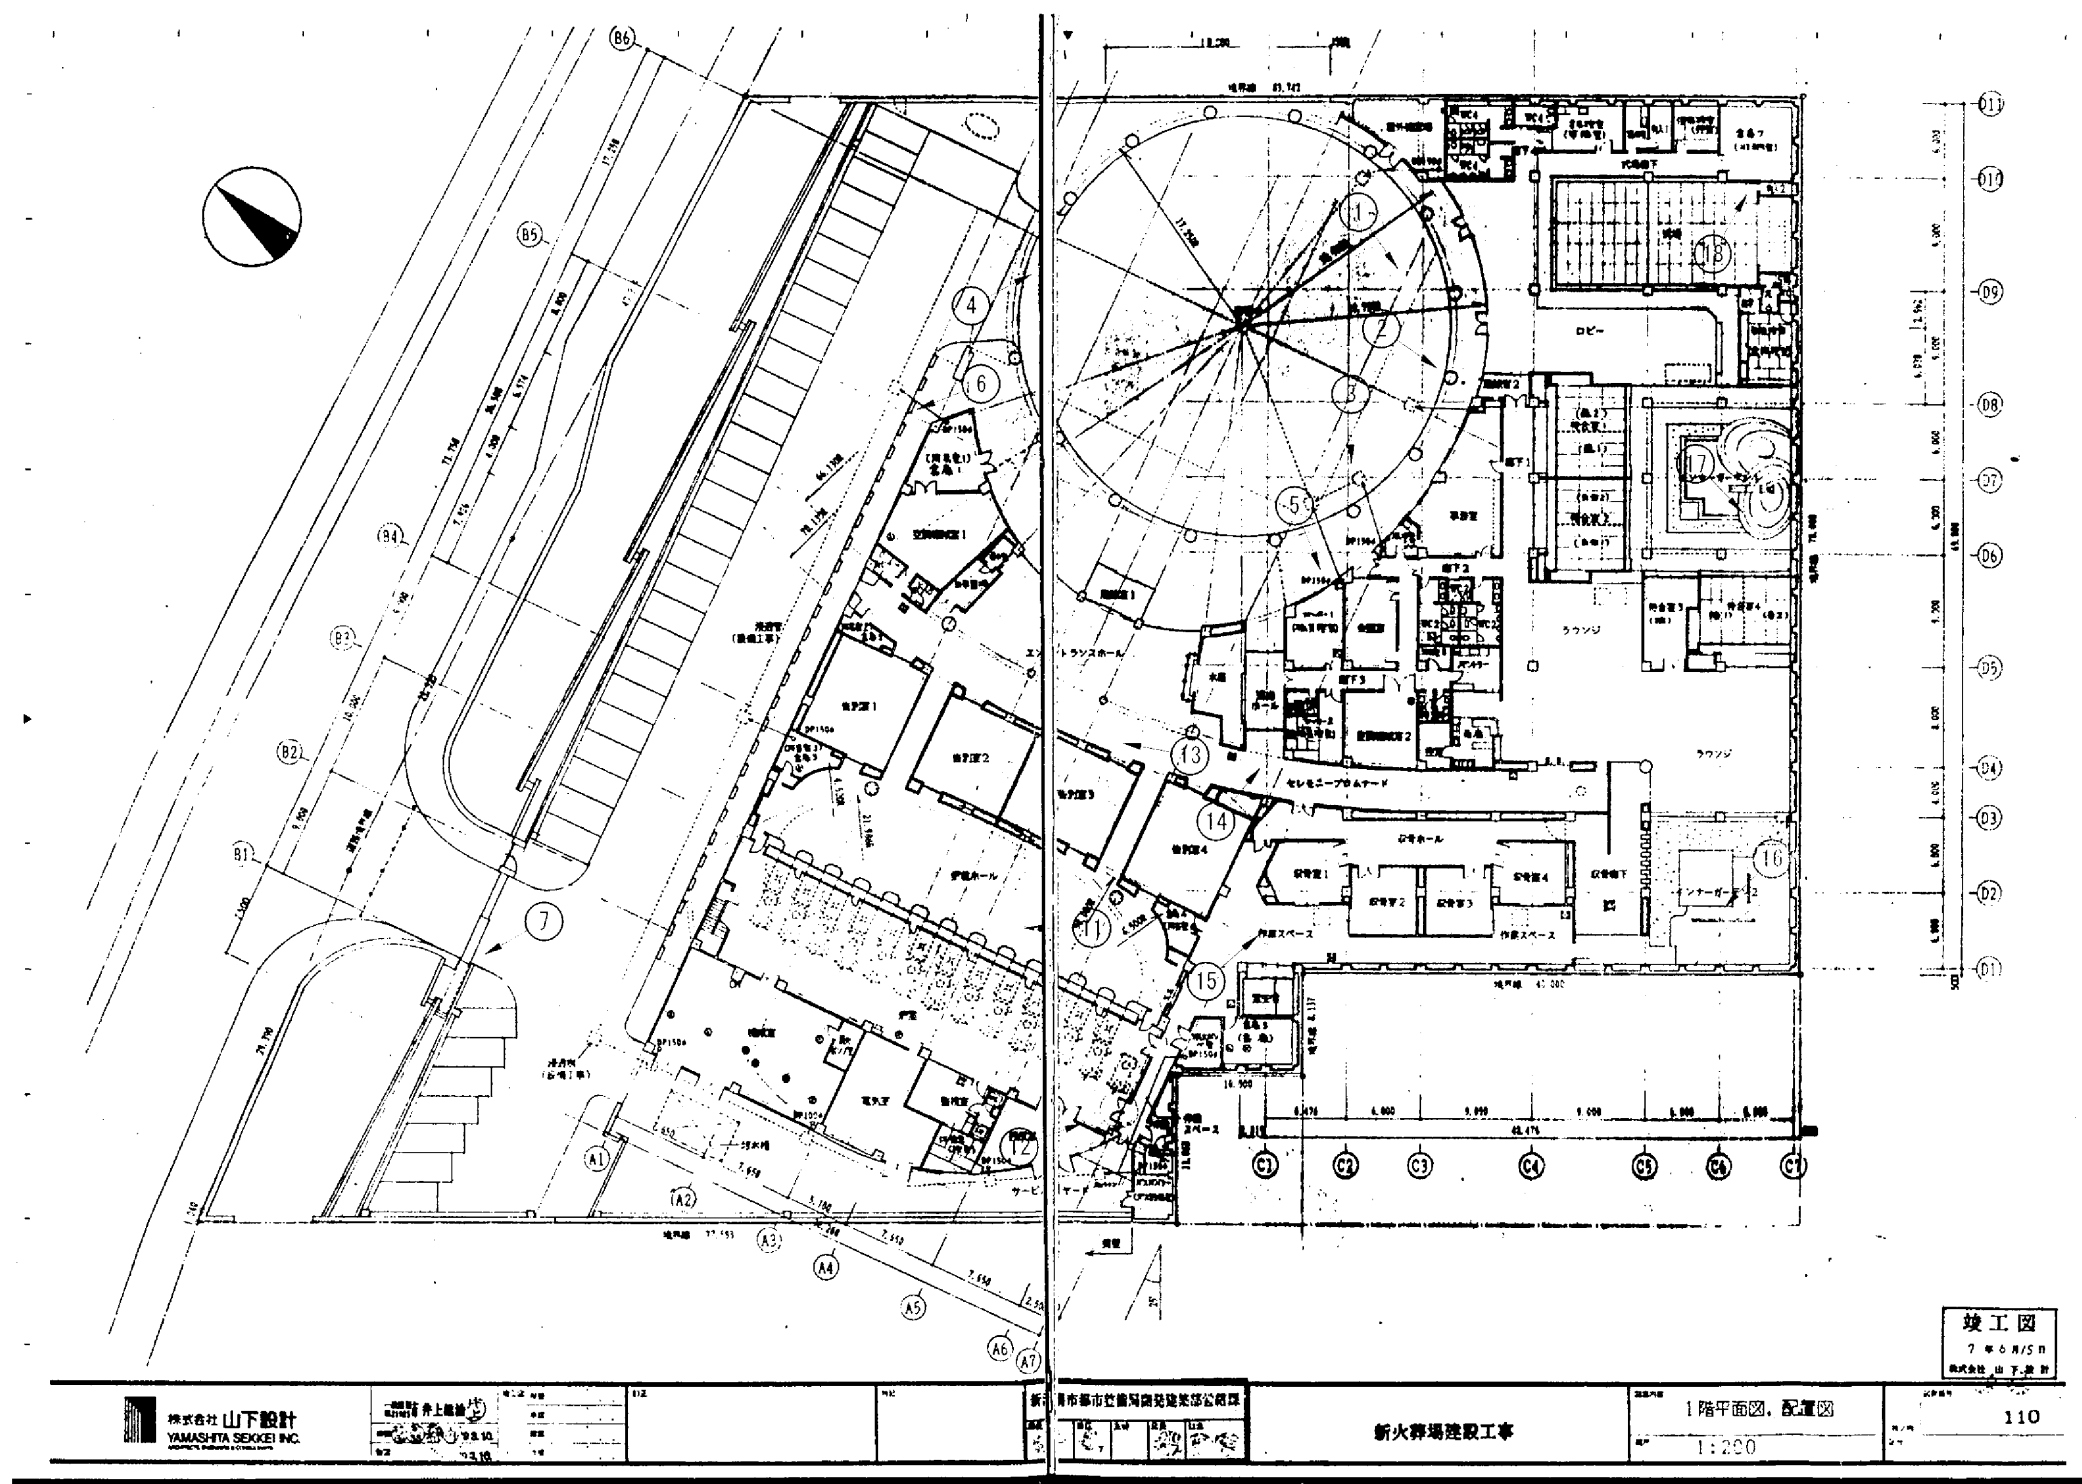
1階平面図、配置図  
1:200

写真-① 建物全体：タイルの剥離・浮き・ひび割れ・白華現象(各箇所多数有)：2-(11)

写真-①-2 擁壁：タイルの剥離・浮き・ひび割れ・白華現象(各箇所多数有)：1-(8)

| 2-(11) | 外壁：外装仕上げ材等（擁壁共：1-(8)） | タイルの剥離・浮き・ひび割れおよび白華現象 | タイルの改修方法は、モルタル樹脂注入工法や貼替え等、今後検討とする。 | 未定 | | | |

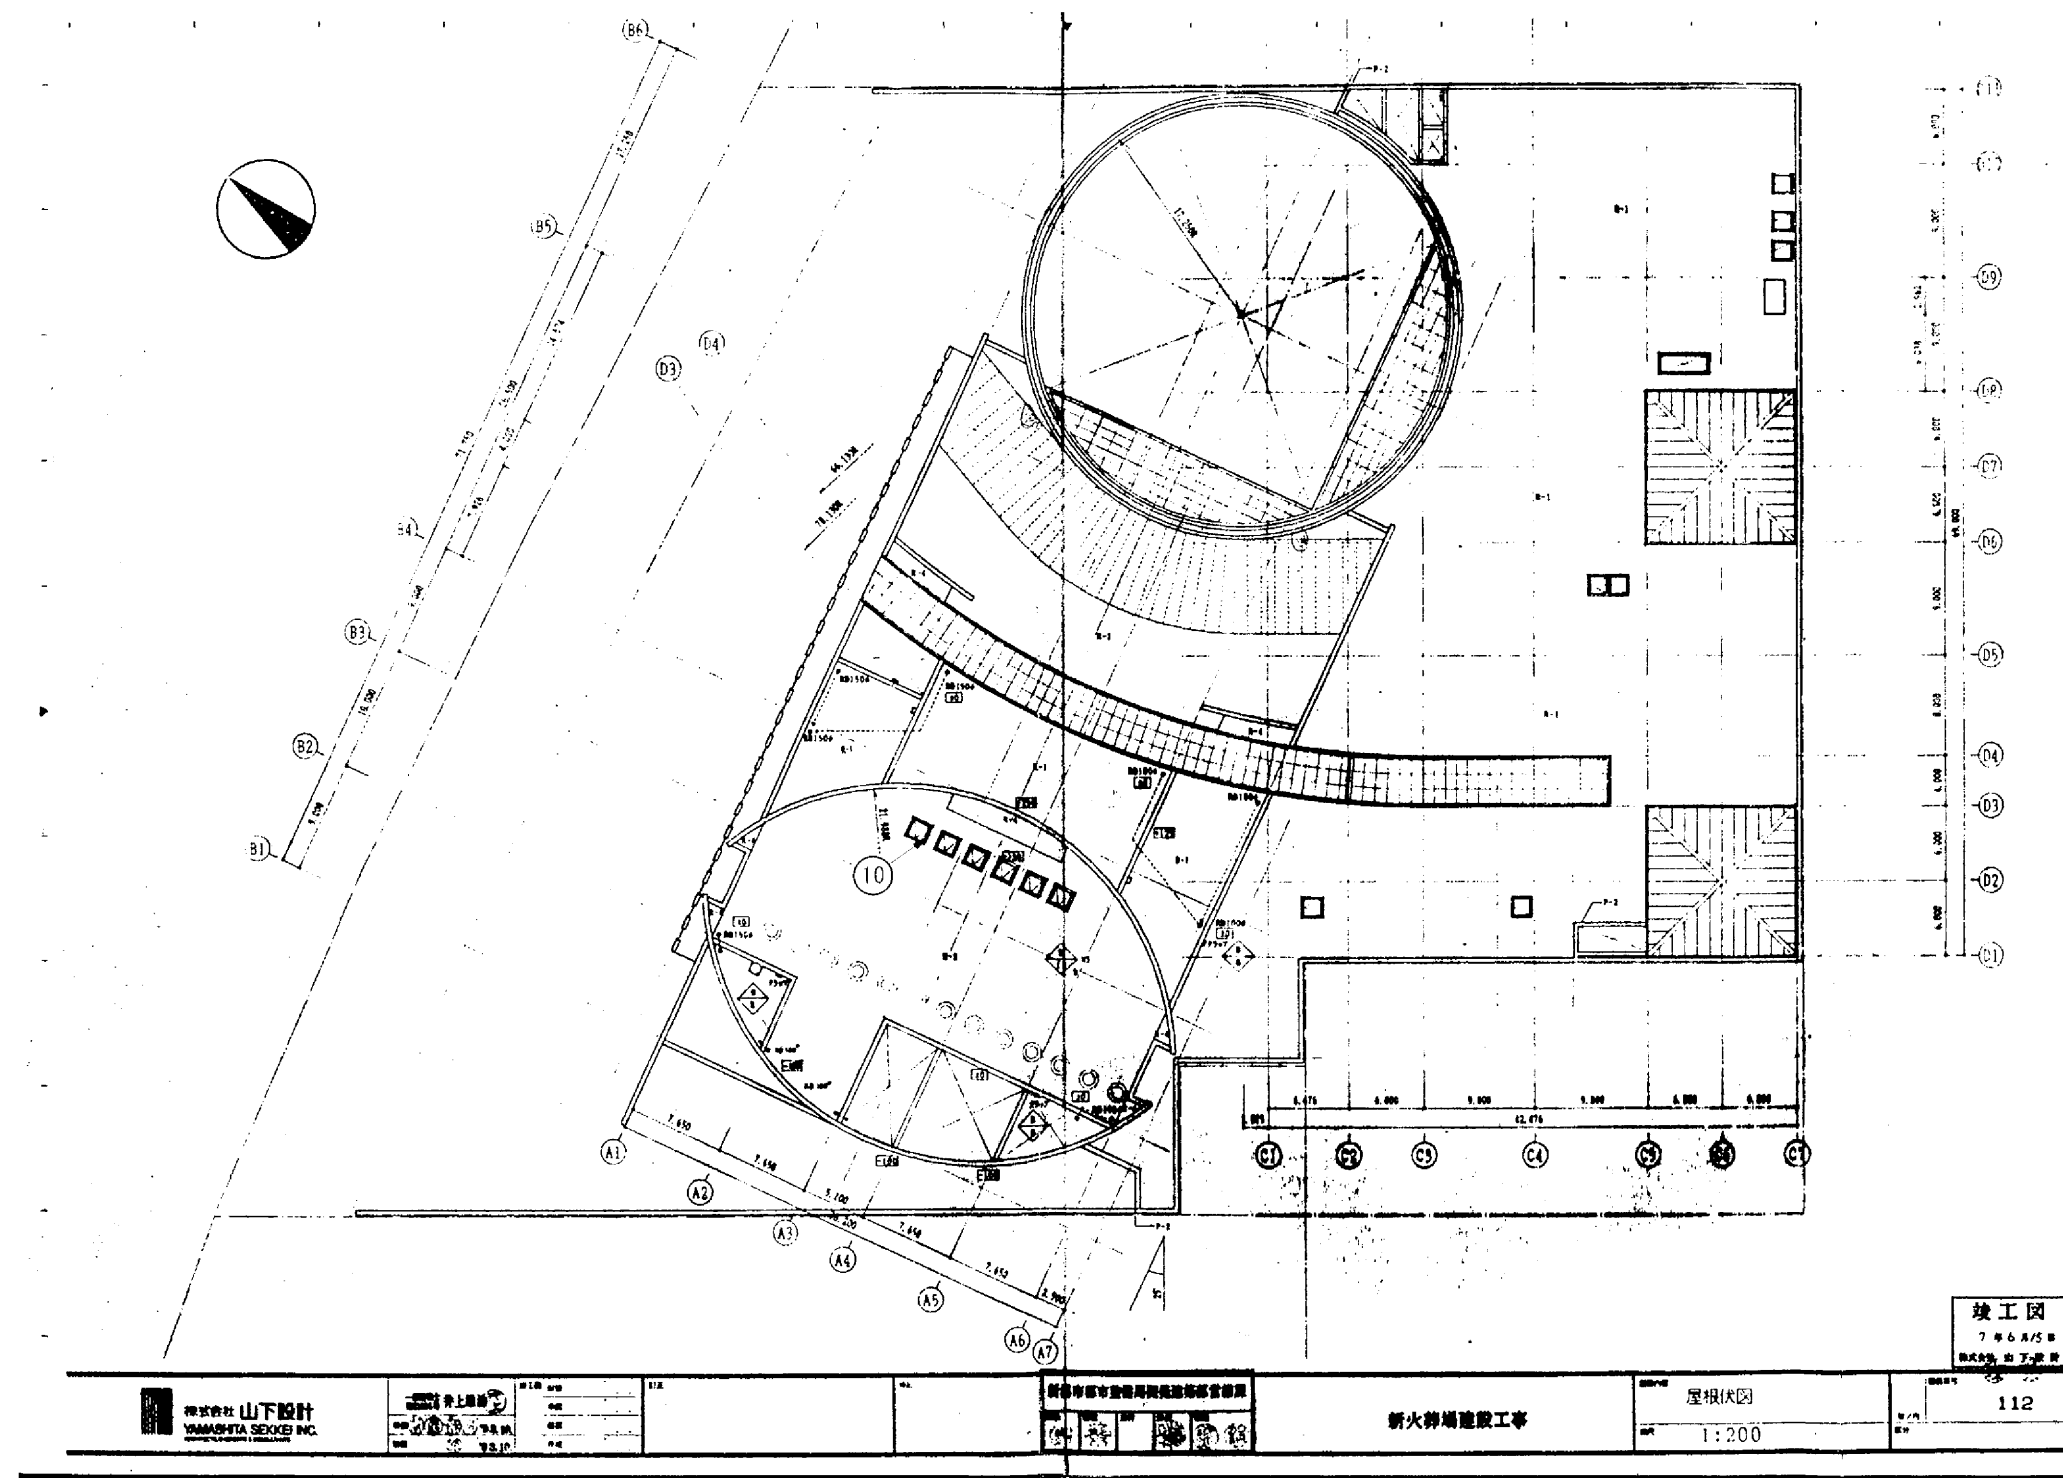
屋根伏図 S=1:600

| 部位 | 番号 | 調査項目 | 調査結果 |
|---|---|---|---|
| | | | 特記事項<br>[指摘内容]<br>2階発電機室脇の屋上部の外壁部にひび割れおよび<br>錆汁が多数見られる。(特に煙突廻り) |
