(4) 建造物の概要

3-3. 計画地の現状と課題

(2) 維持管理の現状と課題

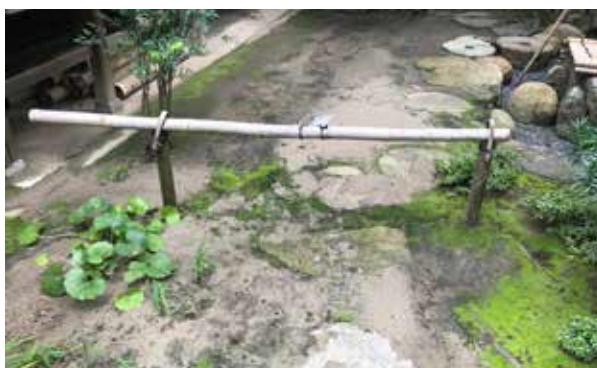
地割及び地形に関する課題として、中庭に面した便所北側の蹲踞周辺及び西の間隔の雨樋の不具合により、雨天時に雨水が滞水し、地表面が浸食されるといった水処理に関する不具合が確認される。石組・景石・敷石・敷砂利・敷砂に関する課題としては、庭内の飛石が砂質土によってチリが確保されておらず、来訪者が飛石上面を歩かないことが多く飛石周辺の裸地化が進行している箇所がある。また、一部の景石に蘚苔類が着生している。植栽・植生に関する課題として、カリン、イスノキの衰弱があげられる。また、ユズリハの枯死が確認されたが、室外機の正面であったことから送風の影響によるものと考えられる。室外機の影響を改善した上で後継木を検討する。

写真 3-70 中庭における土砂流出

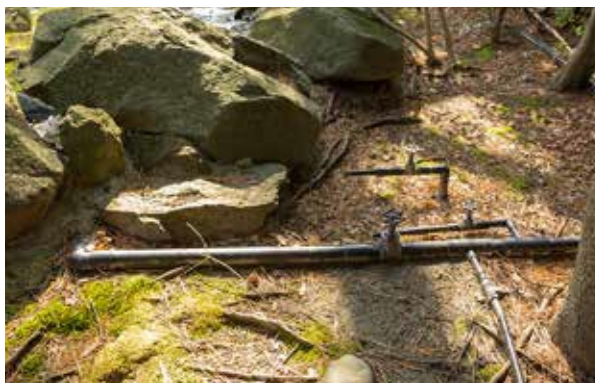
写真 3-87 滝源泉部脇のパイプ露出の様子
