第5章 大綱・基本方針

旧齋藤氏別邸庭園は、主屋を南側に寄せ、北側に砂丘地形を利用した主庭を築いて自然主義を基調とした作庭を施し、建築と庭園が一体化した新潟地域を代表する近代和風庭園である。本計画では、本質的価値をふまえて次のように庭園の保存管理の方向性を定める。

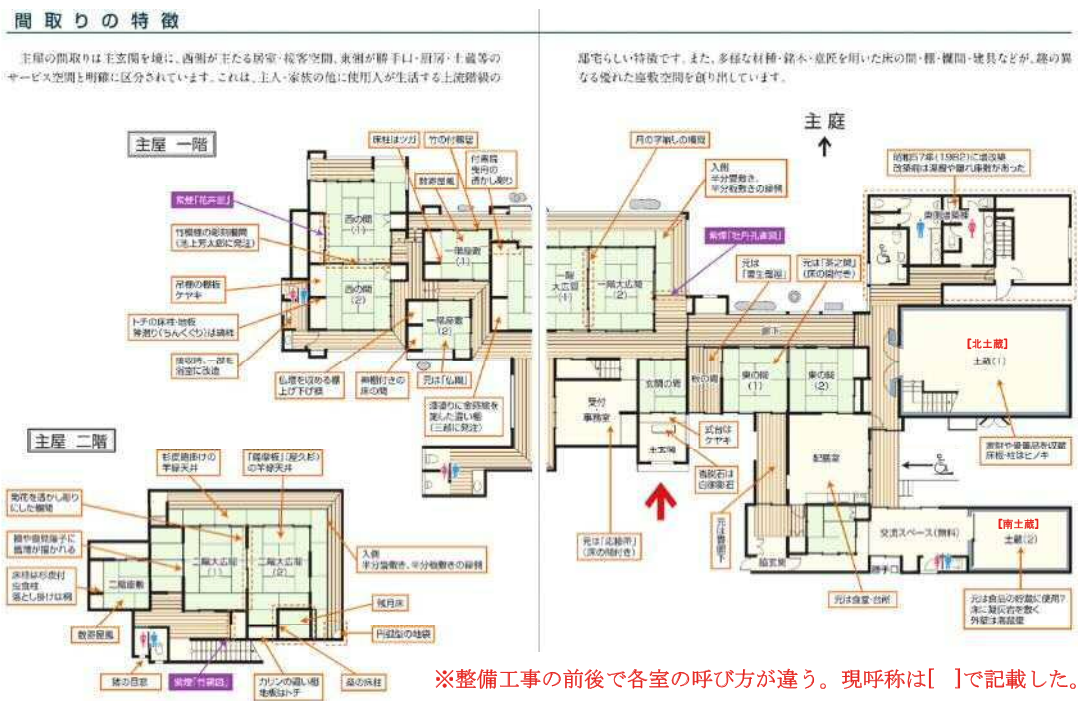
図9-1 主屋の間取りの特徴(公式ガイドブックより)※新呼称

増築棟は、庭園の環境に配慮した規模で設計されていたため、撤去することなく、庭園と各建造物の活用のために内部の間取りを変え、来館者用の便所・スタッフ休憩室・ボランティア室を設置した。今回の整備工事では、主屋等建造物は基本的に外観の変更はおこなわず、下見板の補修と戸袋板アルミ版の杉板による補修のみをおこなった。現在の間取りや各部屋の名称は下記のとおり。

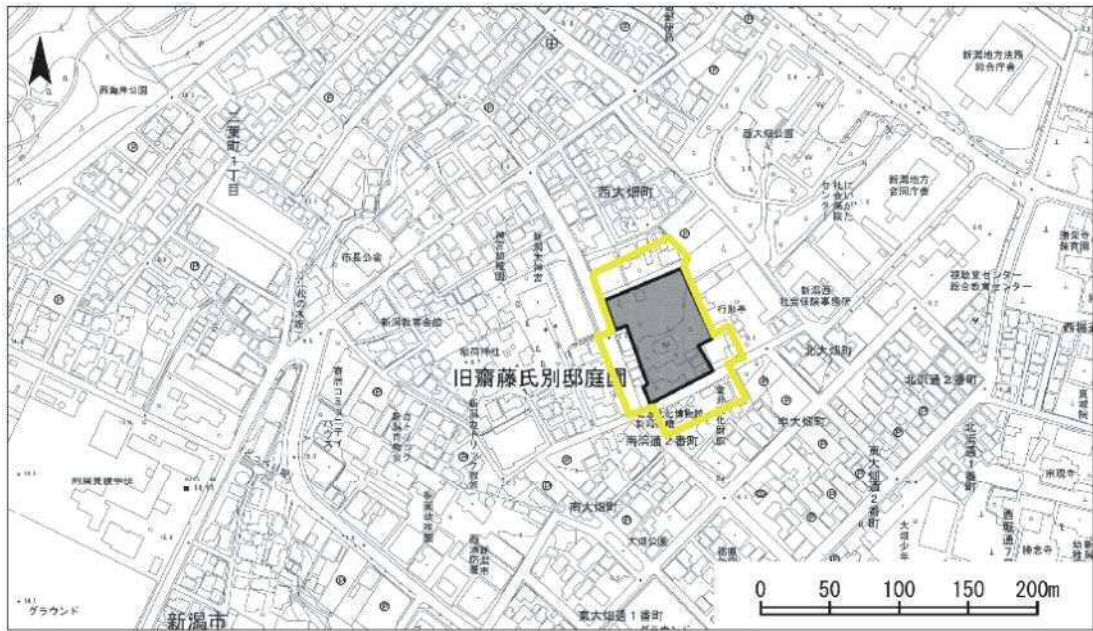
図 9-10 第一次近接距離範囲（建造物から 20m 以内）〔黄色線枠内〕

また、敷地外においては、第一次近接距離範囲内(主屋から20m以内)に複数の個人住宅が立地していることから、火気を使用している場所が複数存在する。第一次近接距離範囲については図9-15で説明する。

対象の建造物との距離が 20m 以内の建造物・樹木等（「第一次近接建造物等」という。）とそれから 5m以内のもの（「第二次近接建造物等」という。）とそれらの周囲 5mの範囲の土地等を含む範囲等を防火管理区域に設定することが、重要文化財（建造物）保存活用標準計画の作成要領（平成 11 年 3 月 24 日庁保建第 164 号文化庁文化財保護部長通知、重要文化財（建造物）保存活用計画の策定について（通知）重要文化財（建造物）保存活用計画策定指針）に示されている。本計画では作成要領を参考として、主屋や茶室等建造物から 20m以内を第一次近接距離範囲として延焼の危険性を注意する。防火管理区域は、その時の状況に応じて変更するものとする。

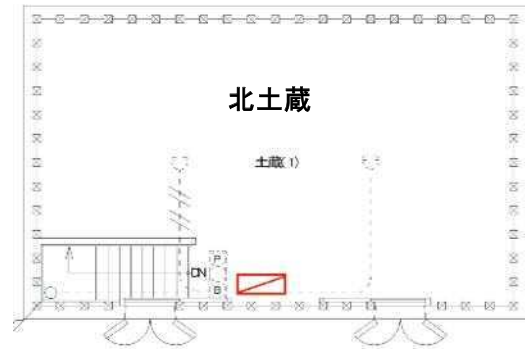
図9-13 自動火災報知設備 茶室・東側増築棟・北土蔵・南土蔵2階 位置図

- ※1. 特記なき天井内のボックス口は、既設感知器撤去後の既設ケーブルジョイント用アウトレットボックス(中浅四角)を示す。
- 2. 天井内の感知器は変更せず。
- 3. 破線・細線は既設を示す。
- 4. 感知器のシンボルに⊗のついたものは、指定色塗装とする。

し、設備設置にあたり建築意匠を傷つける箇所があるために、義務設置とした場合の全エリアはカバーできていない。既存避雷針は撤去した（詳細は表 9-3、図 9-11、図 9-12、図 9-13 のとおり）。

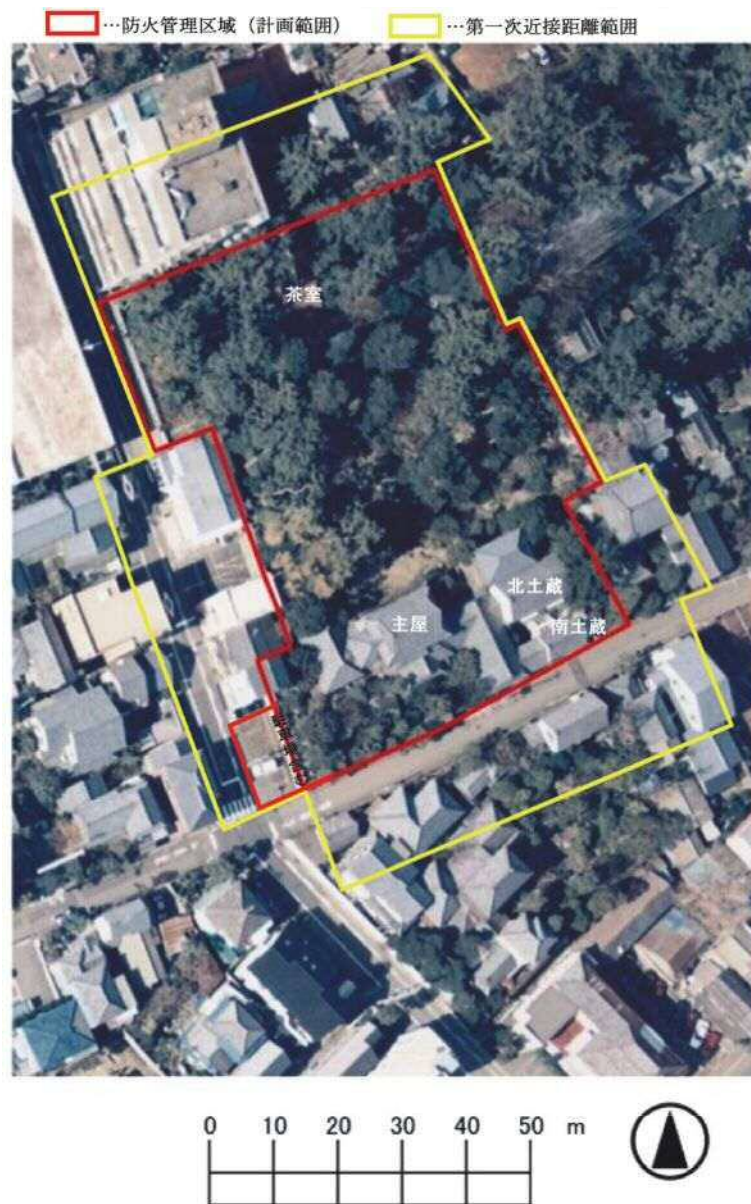
図 9-15 防火管理区域

国指定名勝旧齋藤氏別邸庭園（指定範囲）と駐車場を含む本計画範囲を防火管理区域に設定する。
