第4章 基本方針

本章では、旧齋藤氏別邸庭園の整備事業を実施する上での基本方針として、公開活用に関する方針と、整備に関する方針を示す。

第6章 整備基本計画

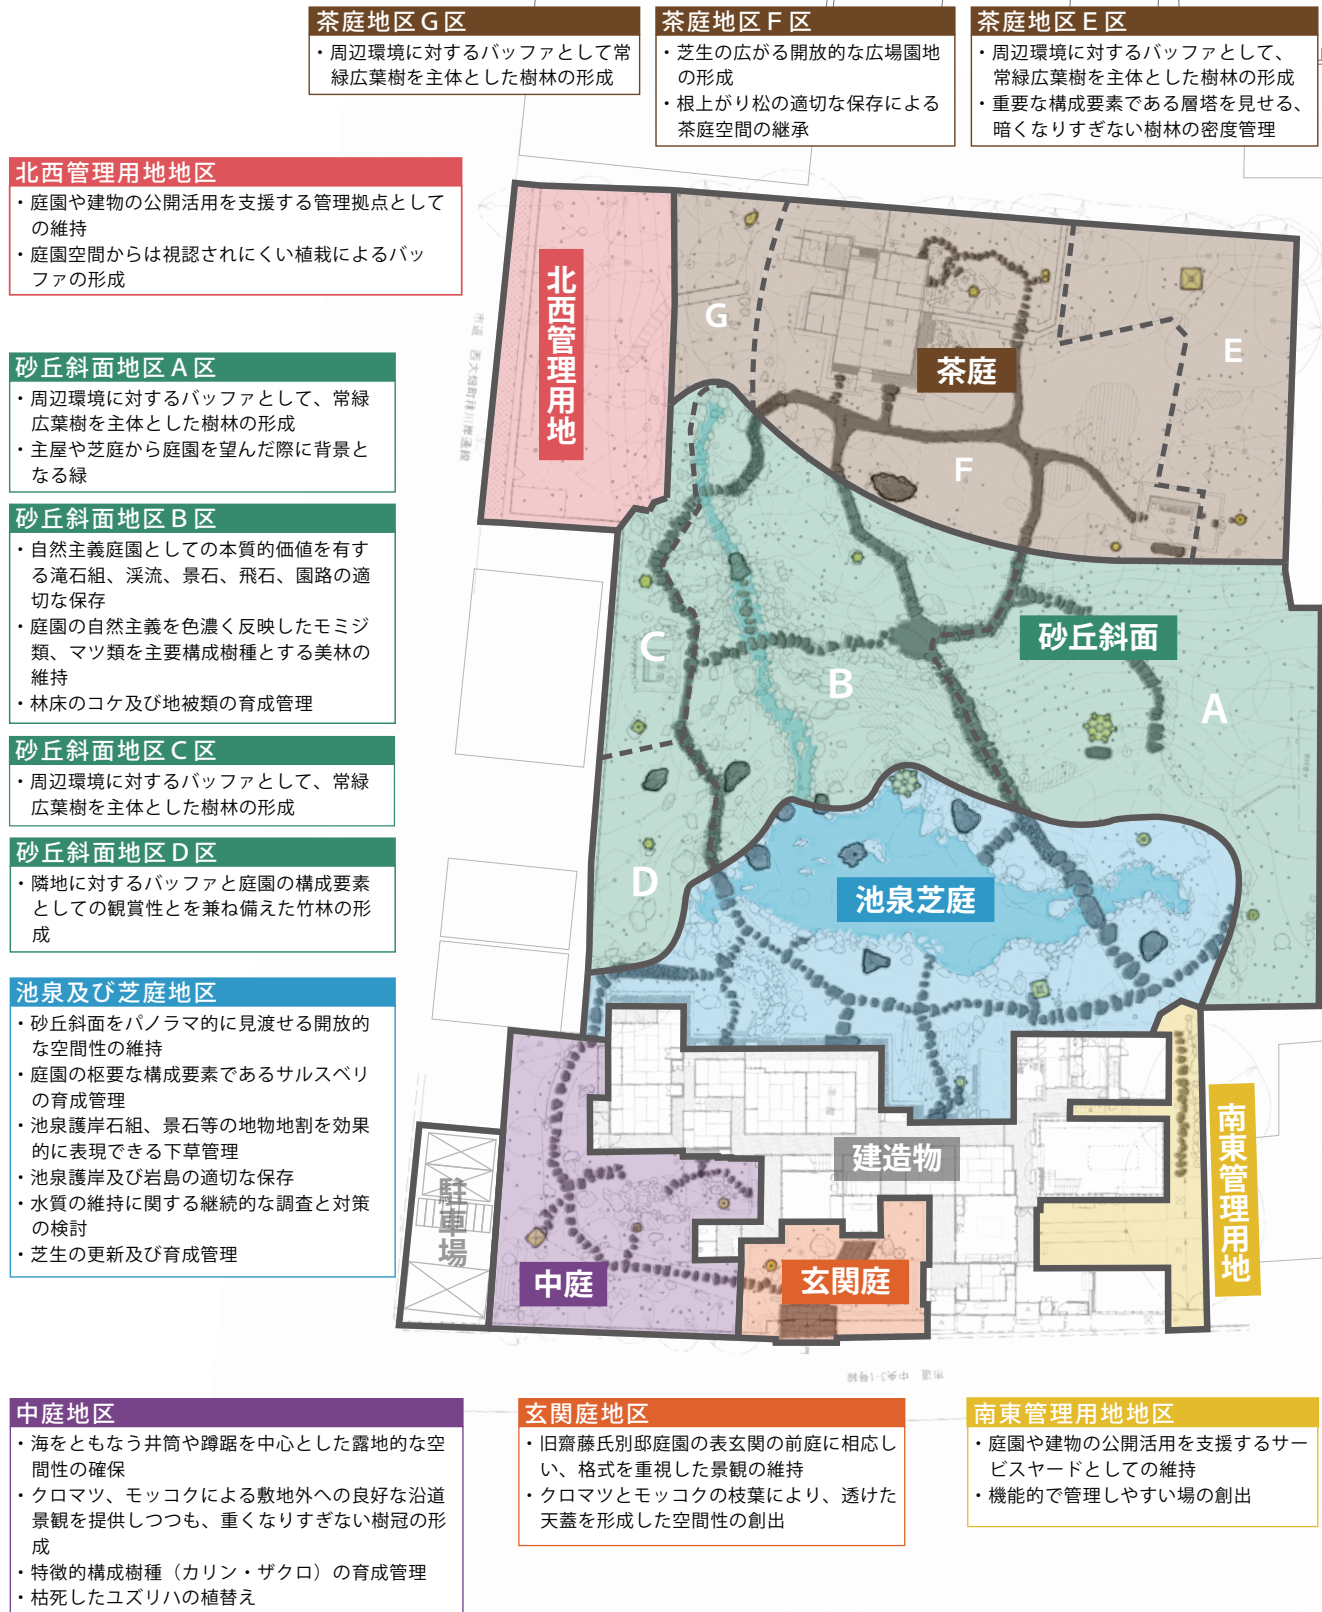
図 6-2 庭園地区区分と整備の目標

- ・ 庭園や建物の公開活用を支援する管理拠点としての維持
- ・ 庭園空間からは視認されにくい植栽によるバッファゾーンの形成

本地区は、庭園管理に使用する道具類、資材等を収納した小屋が置かれ、剪定枝等のストックヤードとして使用される場所である。また、周辺は樹林であり、庭園空間とは一定程度の遮蔽植栽を維持する必要がある。

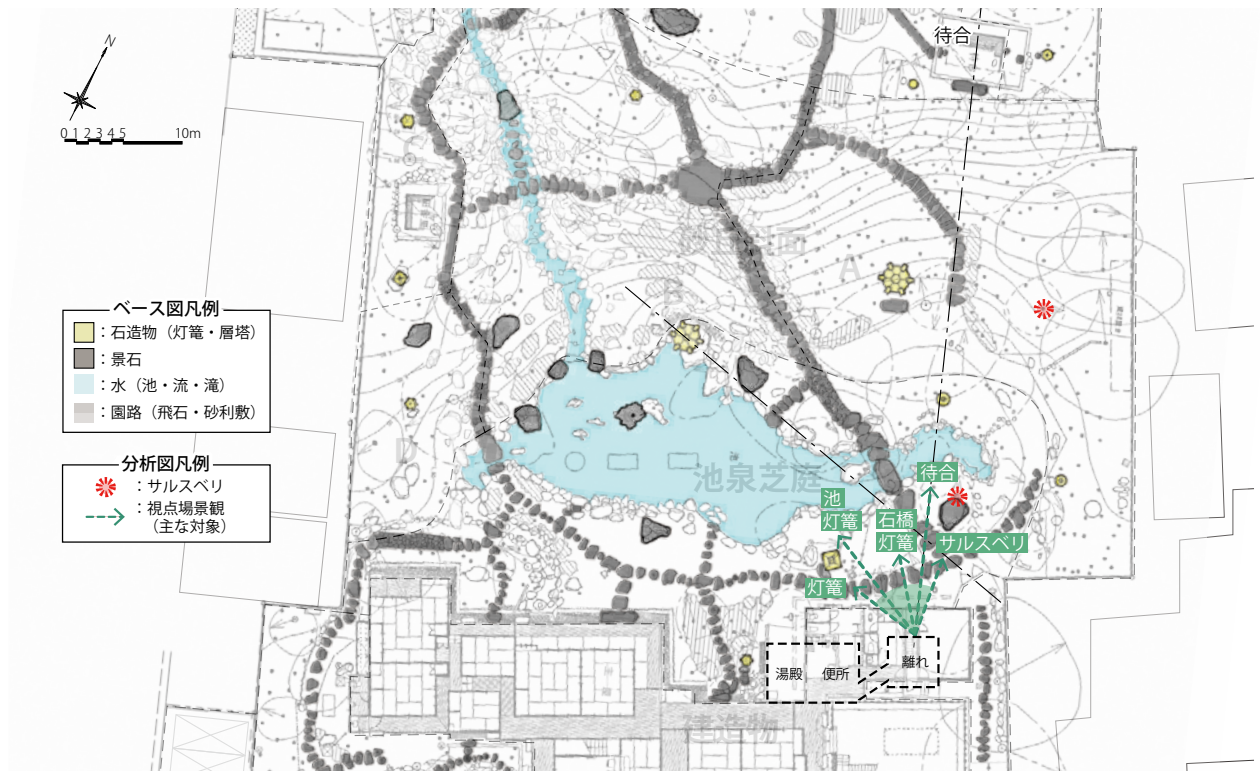
図 6-8 離れからの眺望検討図

離れからは庭園の骨格要素が眺望できる池泉北の山寺雪見形灯籠、砂丘上部の待合、砂丘斜面の般若寺形灯籠やアカマツ、手前の四角形灯籠等の石造物及び石橋、景石、サルスベリが眺望できる。また、サルスベリが植栽されている近代庭園の事例として文京区の安田邸、桑名の西諸戸邸庭園、横浜三溪園の月華殿などが上げられる。これらは、サルスベリを遠景ではなく近景に配し、印象的な景観を形作っている。このことから、旧齋藤氏別邸では、夏場に湯殿で汗を流し、離れから庭園を望み、庭門から庭園に出て過ごしていたのではないかと考えられる。離れの全容を把握できる史料がないことから、現況における石造物及び植栽の庭園構成を参考に離れからの眺望及びサルスベリ周辺の空間について考察を行った。

現在、離れがあった箇所には加賀田家時代に建設された増築棟が建っている。離れ等の間取りは不明であるが、川端康成来訪時の写真に湯殿とその背後にわずかに離れが確認できる。離れ周辺の構成としては、庭門があることや重要な樹木と考えられるサルスベリが離れ近くに植栽されていることから、庭園空間において重要な場所であったと推測される。庭園の連続性、重層性の評価から、離れ等を復元することはないが、池泉東側の空間性や離れがあった場所及び庭門からの眺望を考察することは重要であると考えられる。また、今後の剪定管理や境界塀の整備等にも影響を与えうる要素である。
