じゅんさい池 東池自然環境保全作業実施報告について

じゅんさい池 ミシシippアカミミガメ駆除作業について

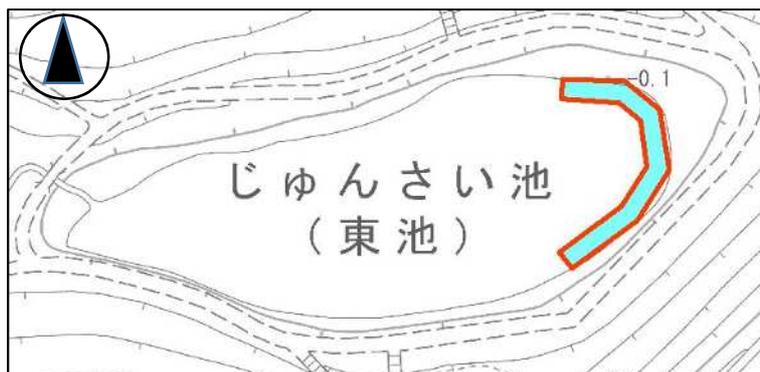
2 作業範囲 東池内の下記太線内の範囲。池の縁からの幅は2～3m。

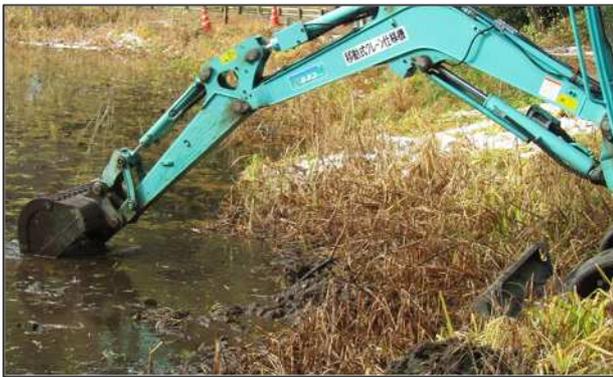
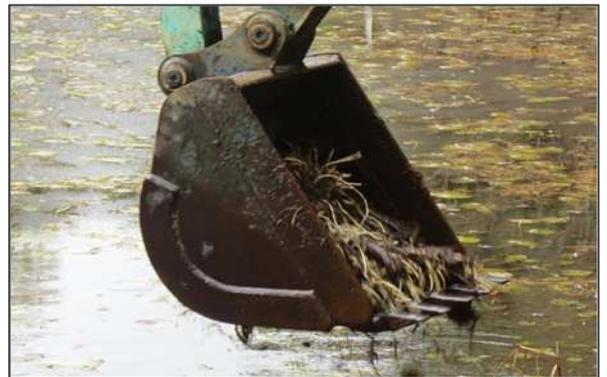
<作業の様子>

- ・園芸スイレンの根と茎、木の枝が除去できた。特に園芸スイレンの根が多かった。
- ・雨が多かったため、想定していたより水位が下がらなかった。(常設の水位計で9cm)
- ・水の中にバックホウを乗り入れると機械の油が池に流出するため池の縁までの乗り入れとなった。(業者による説明)
- ・池の底が想定以上に柔らかいことがわかったため、仮に池の底が露出した場合、土嚢と板により沈まない対策をすれば、更に池に向かって乗り入れはできるかもしれないが、土嚢についてはかなりの量が必要と考えられ回収も困難である。ほかに栈橋の設置が考えられるが池の底が柔らかいため可能かどうかは不明。もし、池の中でバックホウが大きく沈んだ場合、泥に油が付着する可能性がある。(業者による説明)
- ・今回の作業範囲以外の場所は、園路沿いの多くに土留めがされており、そのままバックホウを乗り入れたり、園路を移動すると土留めが壊れてしまう可能性がある

- ・頭上に木の枝があるため、バックホウが通過できない場所がある。
- ・スケルトンバケットを使用した場合、小さい枝や根等は網目からこぼれ落ちてしまう。
- ・今回の作業内容であれば人による手作業でも実施可能であったが、大きな倒木等を引き上げる場合には重機が必要。なお、今回、倒木は存在しなかった。(業者による説明)

- ・今回実施した範囲以外の場所についてバックホウを使用し実施する場合は、土留めの養生が必要であり、そのための費用が発生する。一方、人による手作業については時間がかかるが費用は比較的少なく済む。
- ・ポンプにより水位を下げる場合は、雨が少ない時期に行うことが効率的である。(昨年6月に水位計で0cmの実績あり)

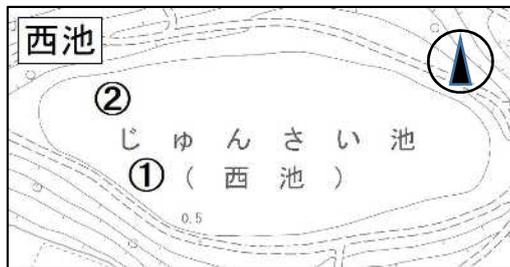
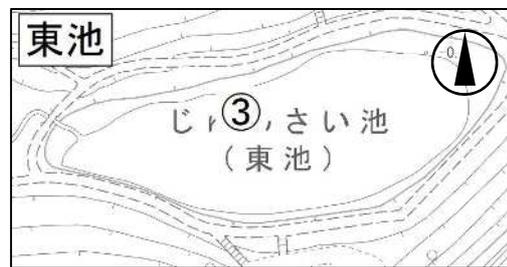
1 場 所 下記の丸数字が設置した地点。

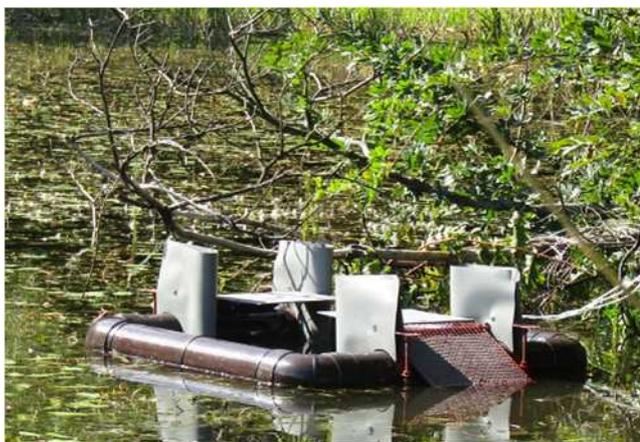
<罠設置の様子>

ミシシippアカミミガメ、クサガメとも捕獲なし。

甲羅干しのために上がってくるカメがほとんどいなかったと推察される。カメが活発に動く時期を考え設置したほうがよいと考えるが、専門家の意見等も参考にし実施したほうがよいと思われる。
