令和6年能登半島地震による被害について（庭園内）

令和6年能登半島地震による被害について（主屋）

令和5年度 名勝旧齋藤氏別邸庭園保存整備検討委員会 第八回会議

旧齋藤家別邸擁壁整備事業について

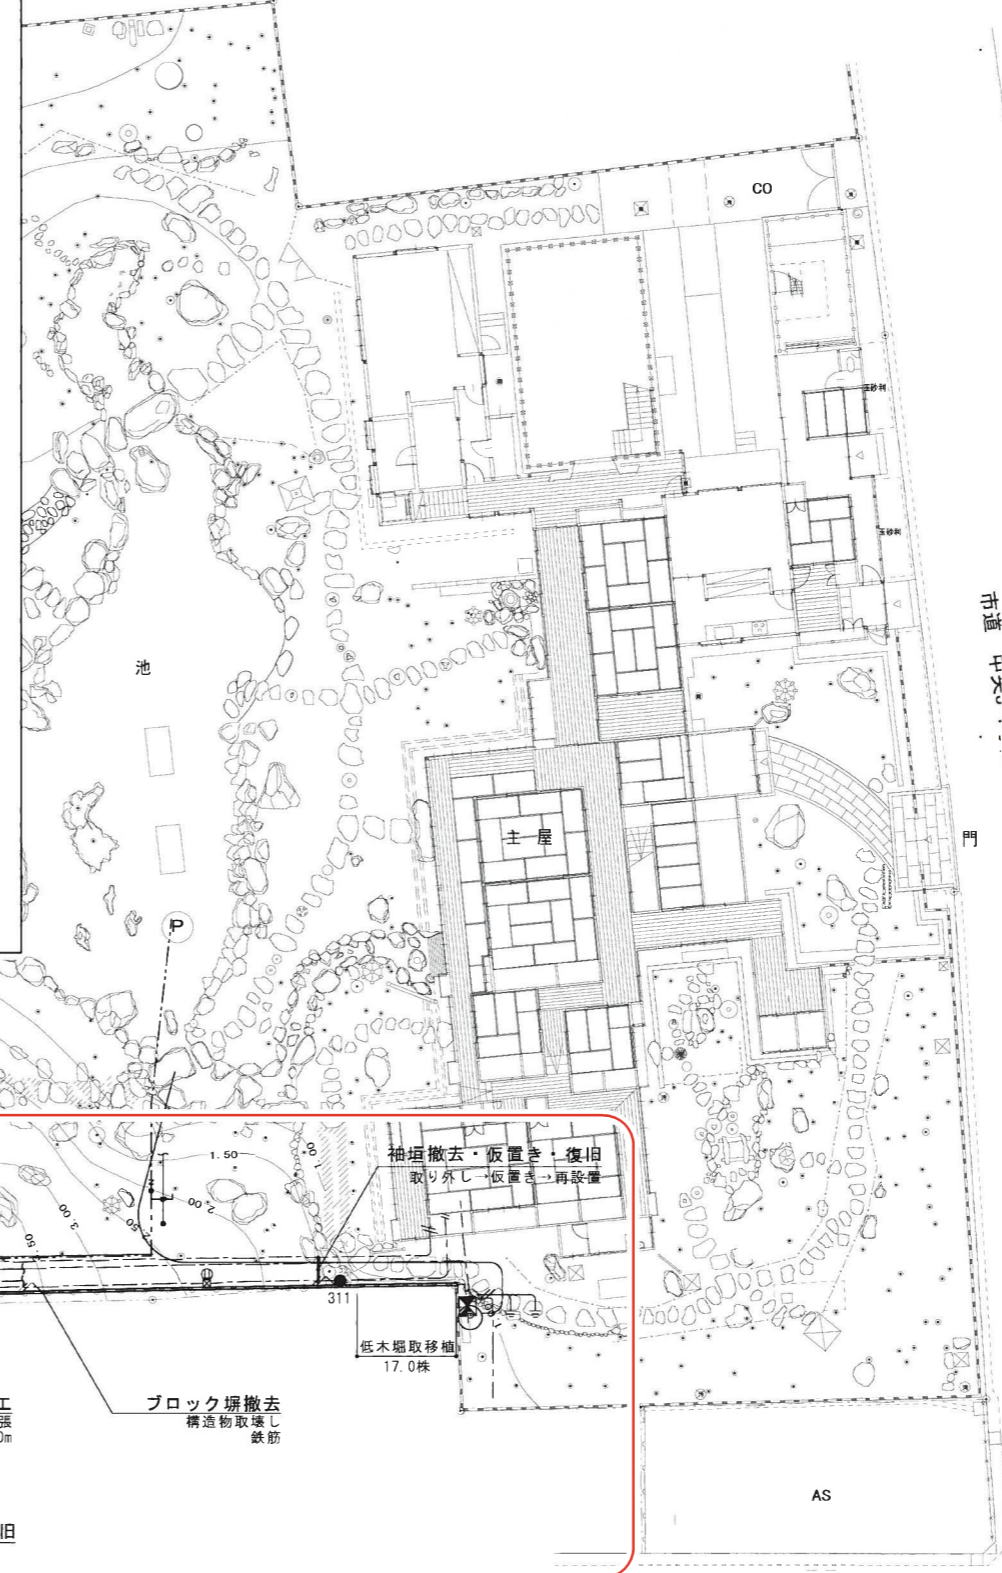
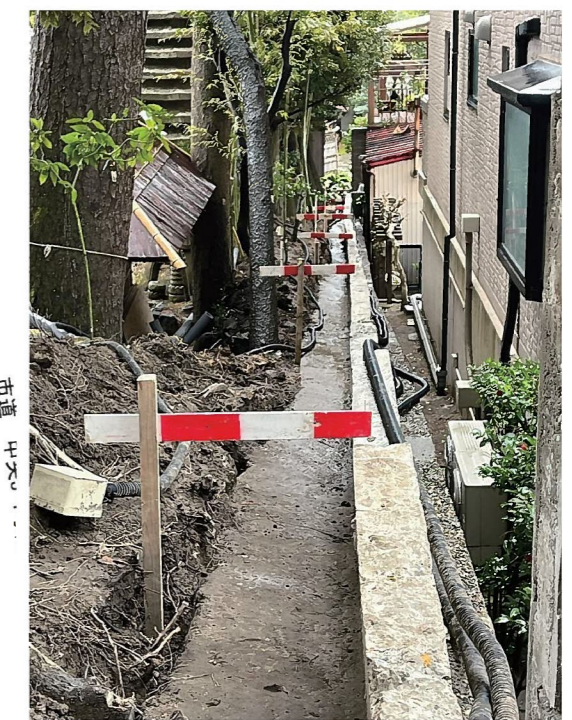
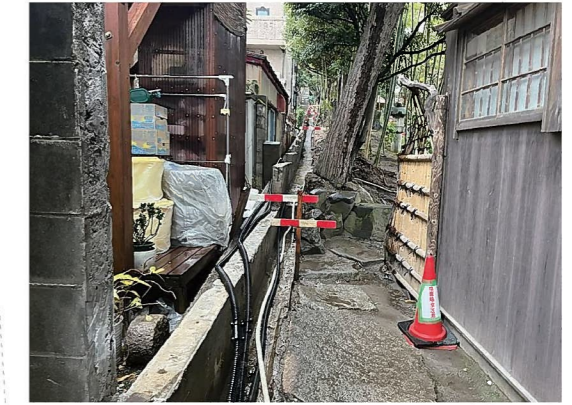
2024.1.18 時点の写真

本年度庭園工事の状況について

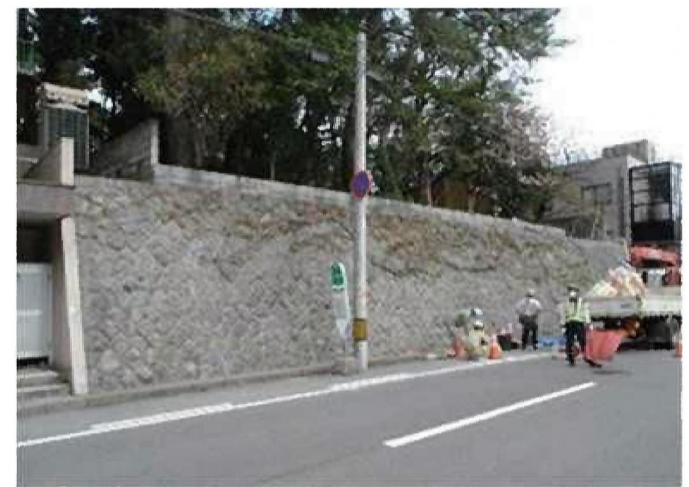
＜ 当初の様子 ＞

旧齋藤家別邸の市道バス通りに面した石積擁壁において、崩落の危険性が確認されたため、補強工事を実施するもの。

時期	内容
R4. 3	福島県沖地震発生後、市道バス通りに面した石積擁壁の剥落を確認
R4. 4	緊急対応工事の実施（金網や土嚢の設置等）
R4. 6～7	構造調査（結果：現擁壁は現行の基準を満たしておらず、崩落の危険性が高い）
R4. 10～R5. 3	補強工事の設計業務
R5. 3	当該擁壁の現状変更許可（令和5年3月17日付4文庁第5012号）
R5. 4～	補強工事实施（工期：7月20日～3月15日） ＜ 工 法 ＞ 鉄筋挿入工+パネル工 ＜ 当初契約額 ＞ 39,050 千円

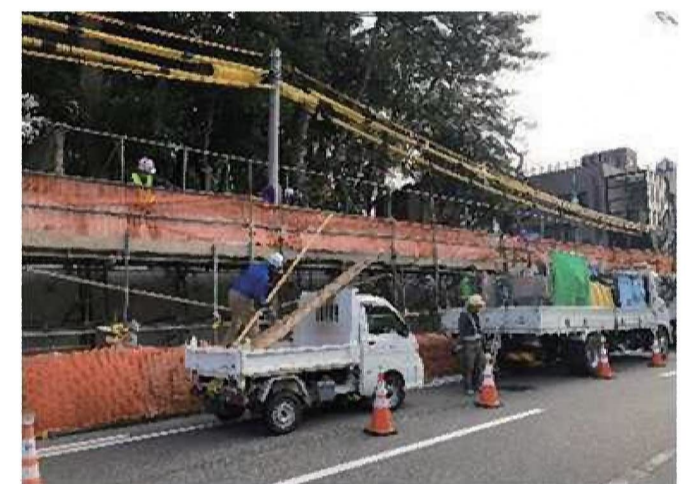
＜ 工事中の様子 ＞

1月2日に工事業者による現地確認を実施し、地震による影響がなかったことが確認された。
 なお、1月1日時点の施工状況は、地山内への鉄筋挿入およびパネルとの連結を終えており、残すは高木伐採のみであった。
