# 令和8年度 阿賀野川河川事務所の主要事業

# 令和8年度 阿賀野川河川事務所の主要事業実施箇所

令和8年4月1日現在

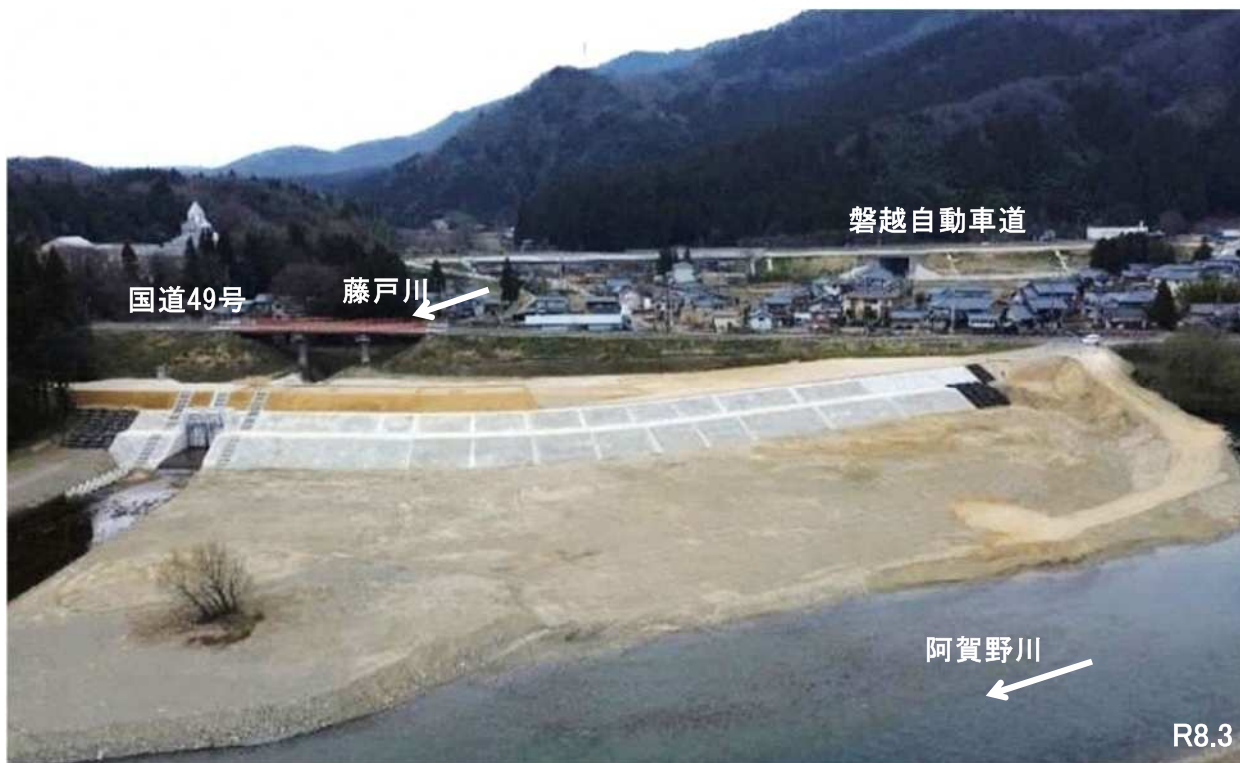
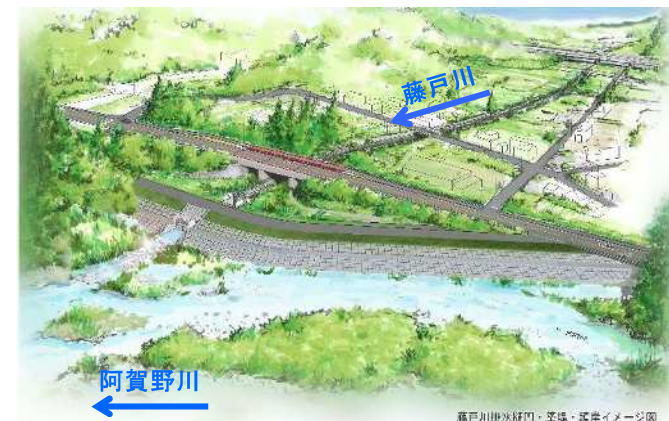
○ 阿賀野市草水地区において、洪水時に藤戸川への逆流を防ぎ、浸水被害を軽減するため、藤戸川を管理する新潟県と調整を図った結果、藤戸川については新潟県により堤防の整備を行い、阿賀野川合流部には樋門を整備し、新潟県と連携して被害軽減を図ります。

### 藤戸川改修(新潟県)

- ・計画流量：55m<sup>3</sup>/s
- ・現況川幅：約6m
- ・嵩上げ高：約1.0m

### 阿賀野川改修(樋門)

- ・計画高水流量：13,000m<sup>3</sup>/s
- ・天端幅：9.0m
- ・樋門対象流量：55m<sup>3</sup>/s
- ・樋門断面：幅3.2m×高3.2m×2連

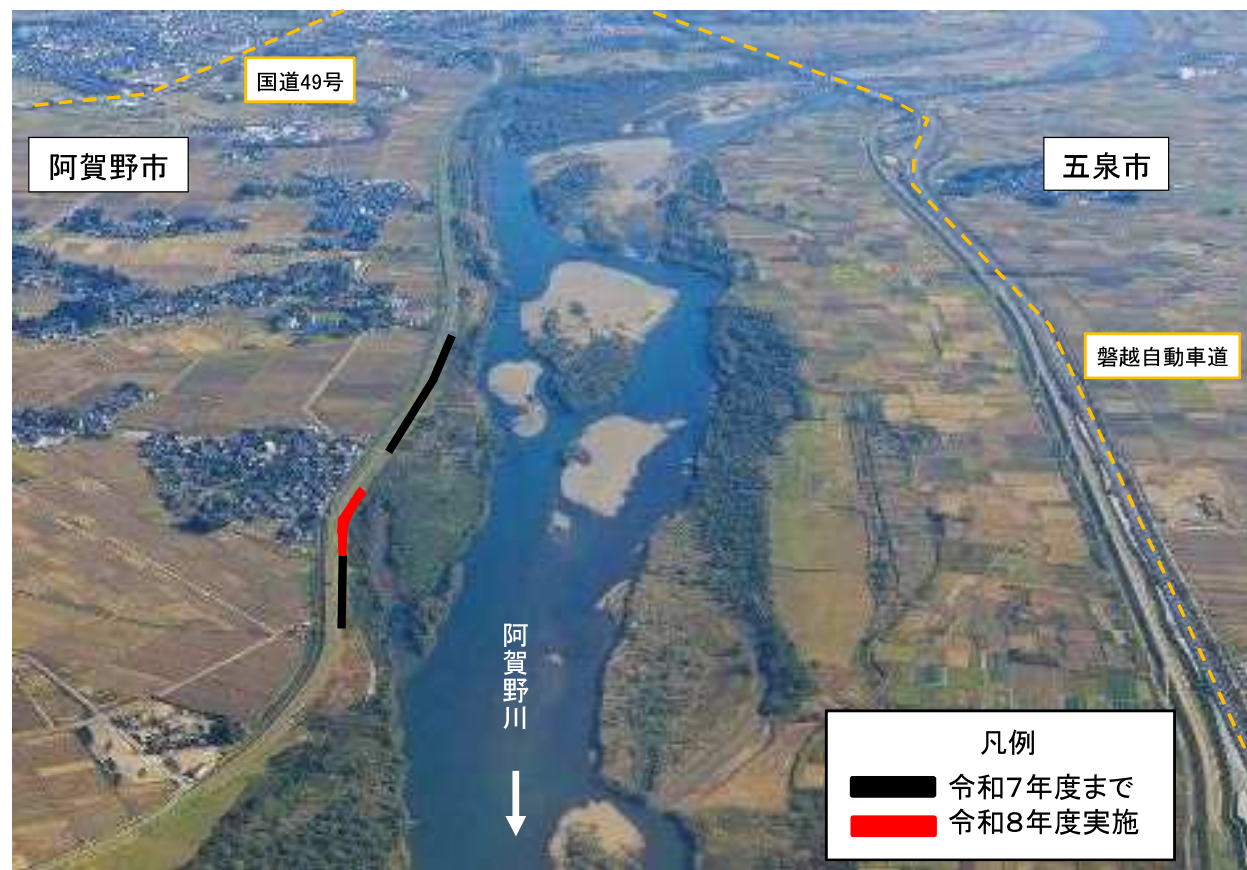
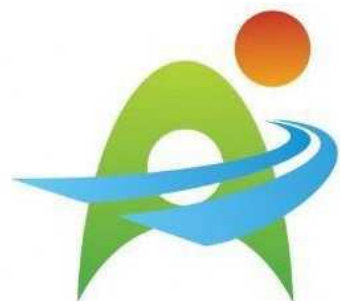
整備イメージ図

氾濫をできるだけ防ぐ、減らすための対策として、千唐仁地区の浸透対策(遮水矢板)を推進します。
