秋葉区 金津中学校区

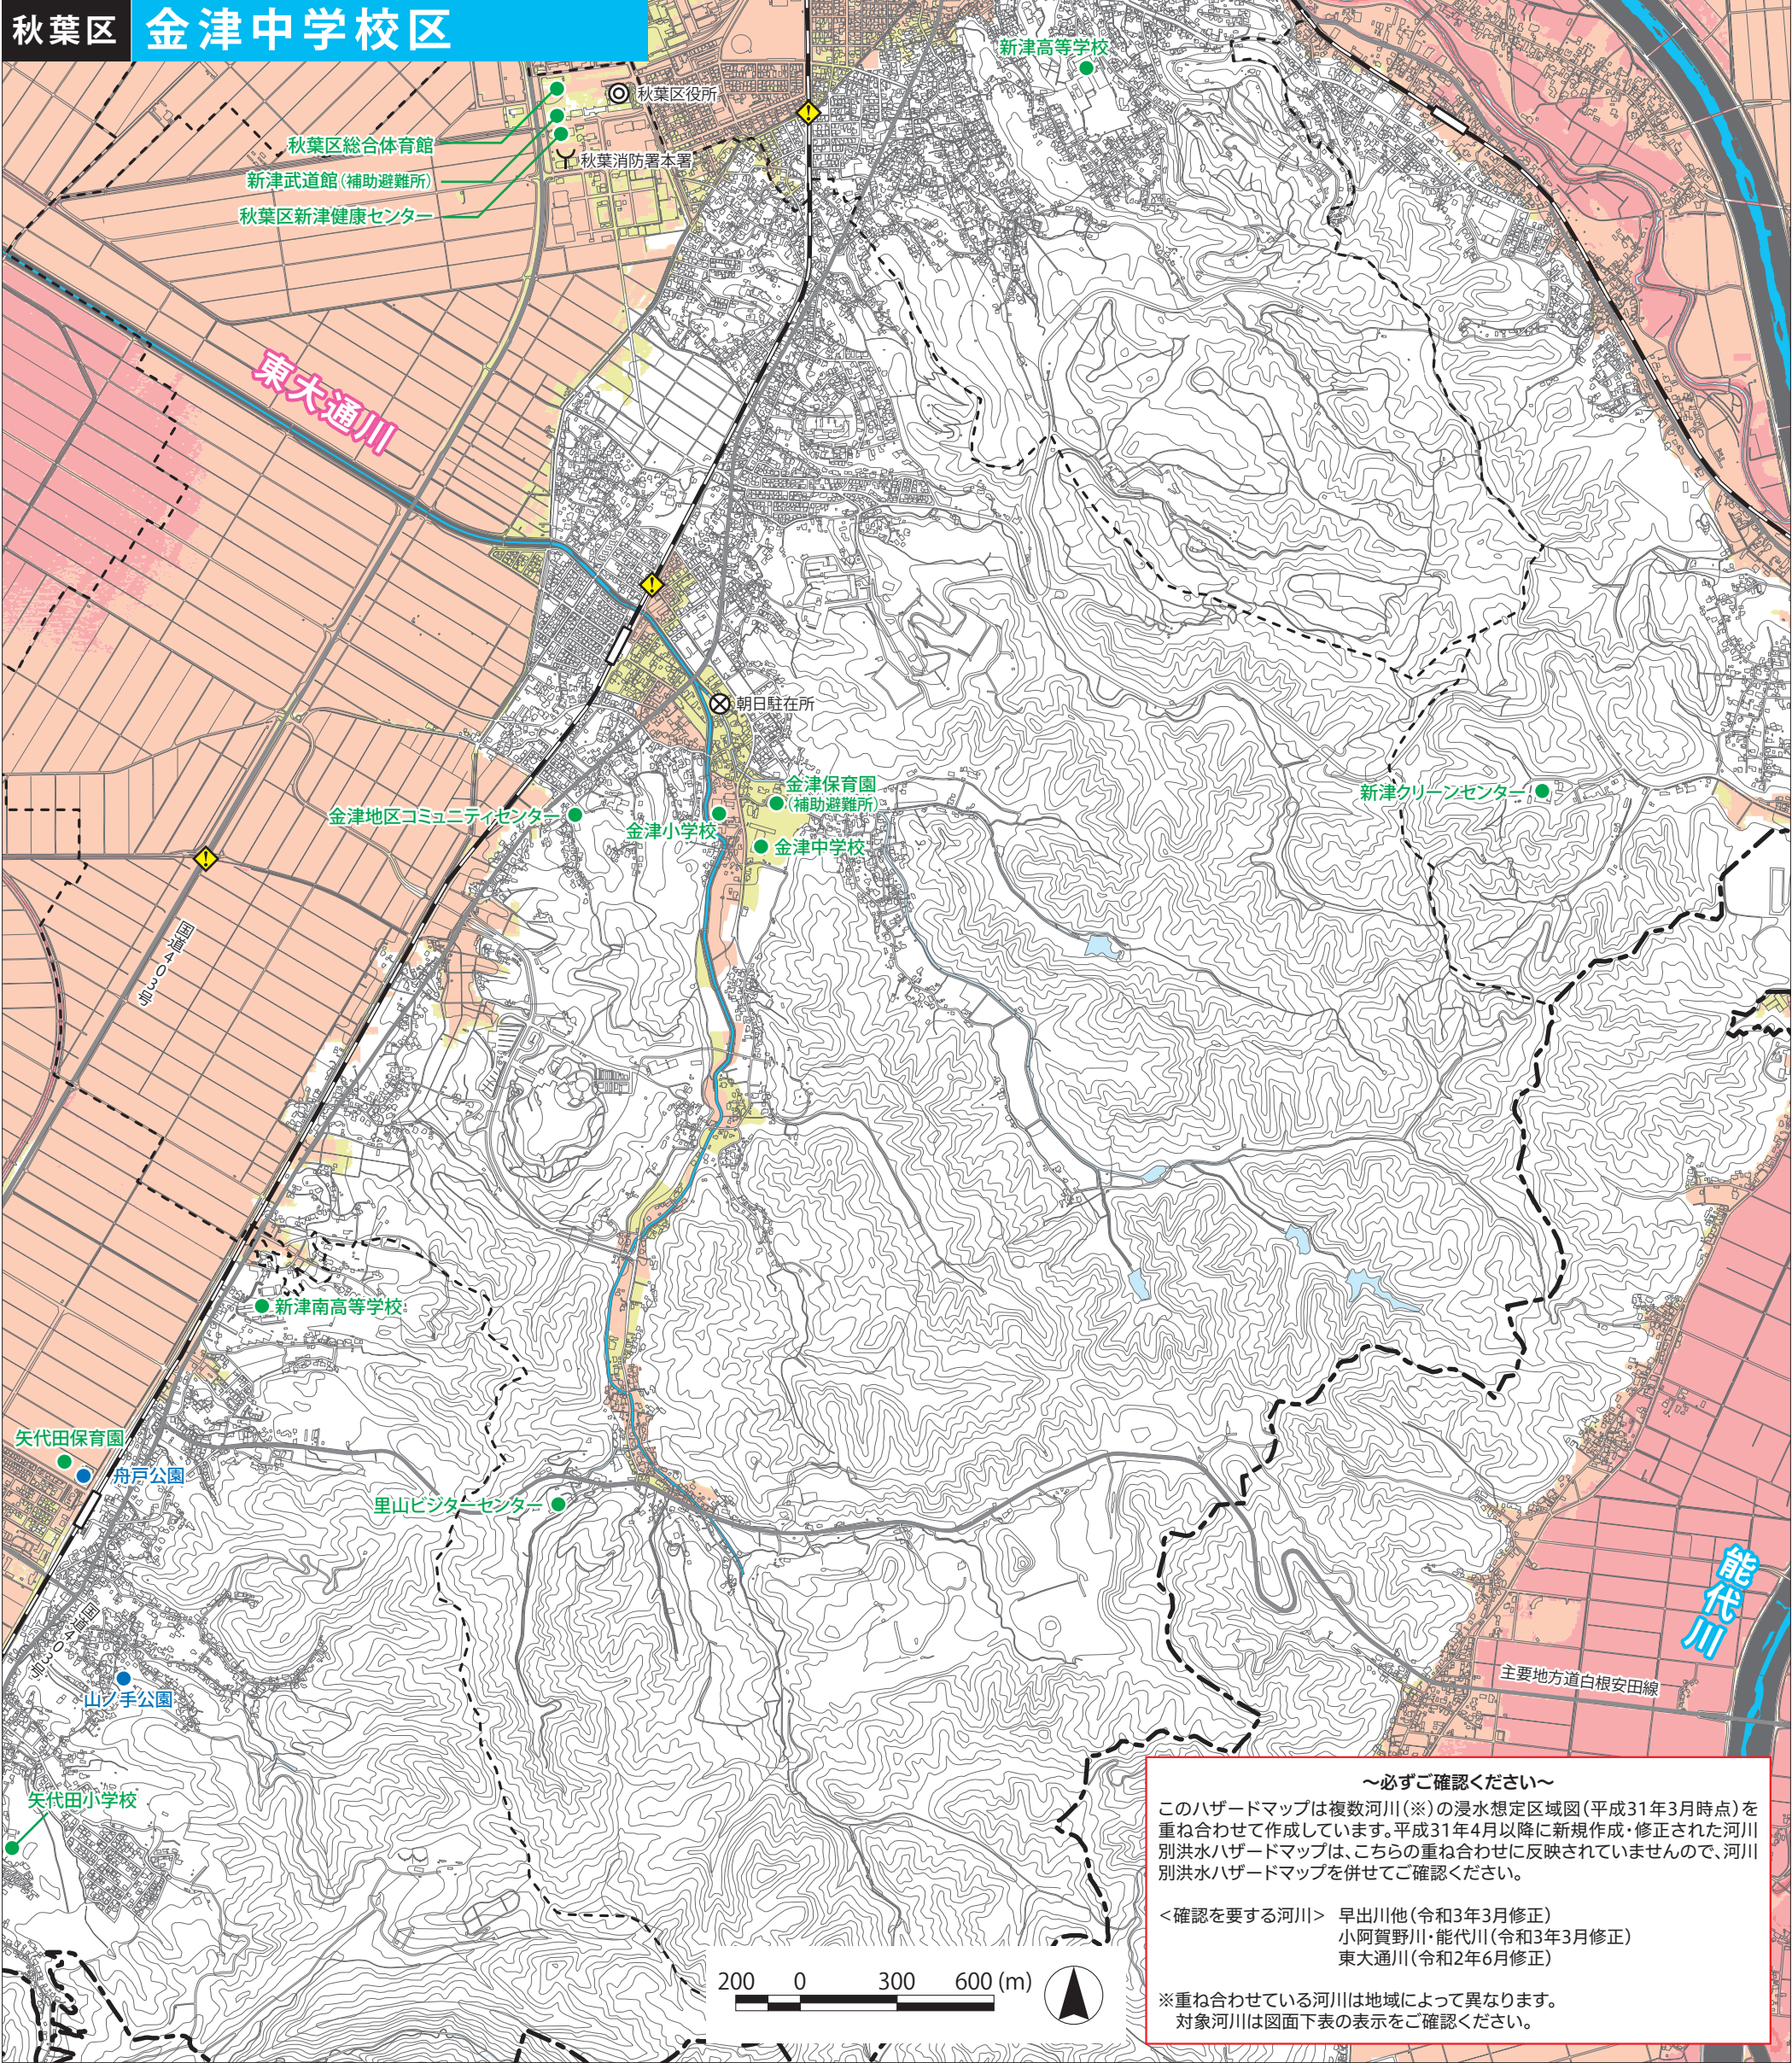
この洪水ハザードマップは、各対象河川の浸水想定区域図を重ね合わせて作成しているため、浸水区域が重なる地域については、浸水深の深い方を表示しています。各河川の浸水想定図は、市のホームページ(P14参照)にて確認することができます。

※この洪水ハザードマップには、氾濫流・河岸侵食の表示はありません。

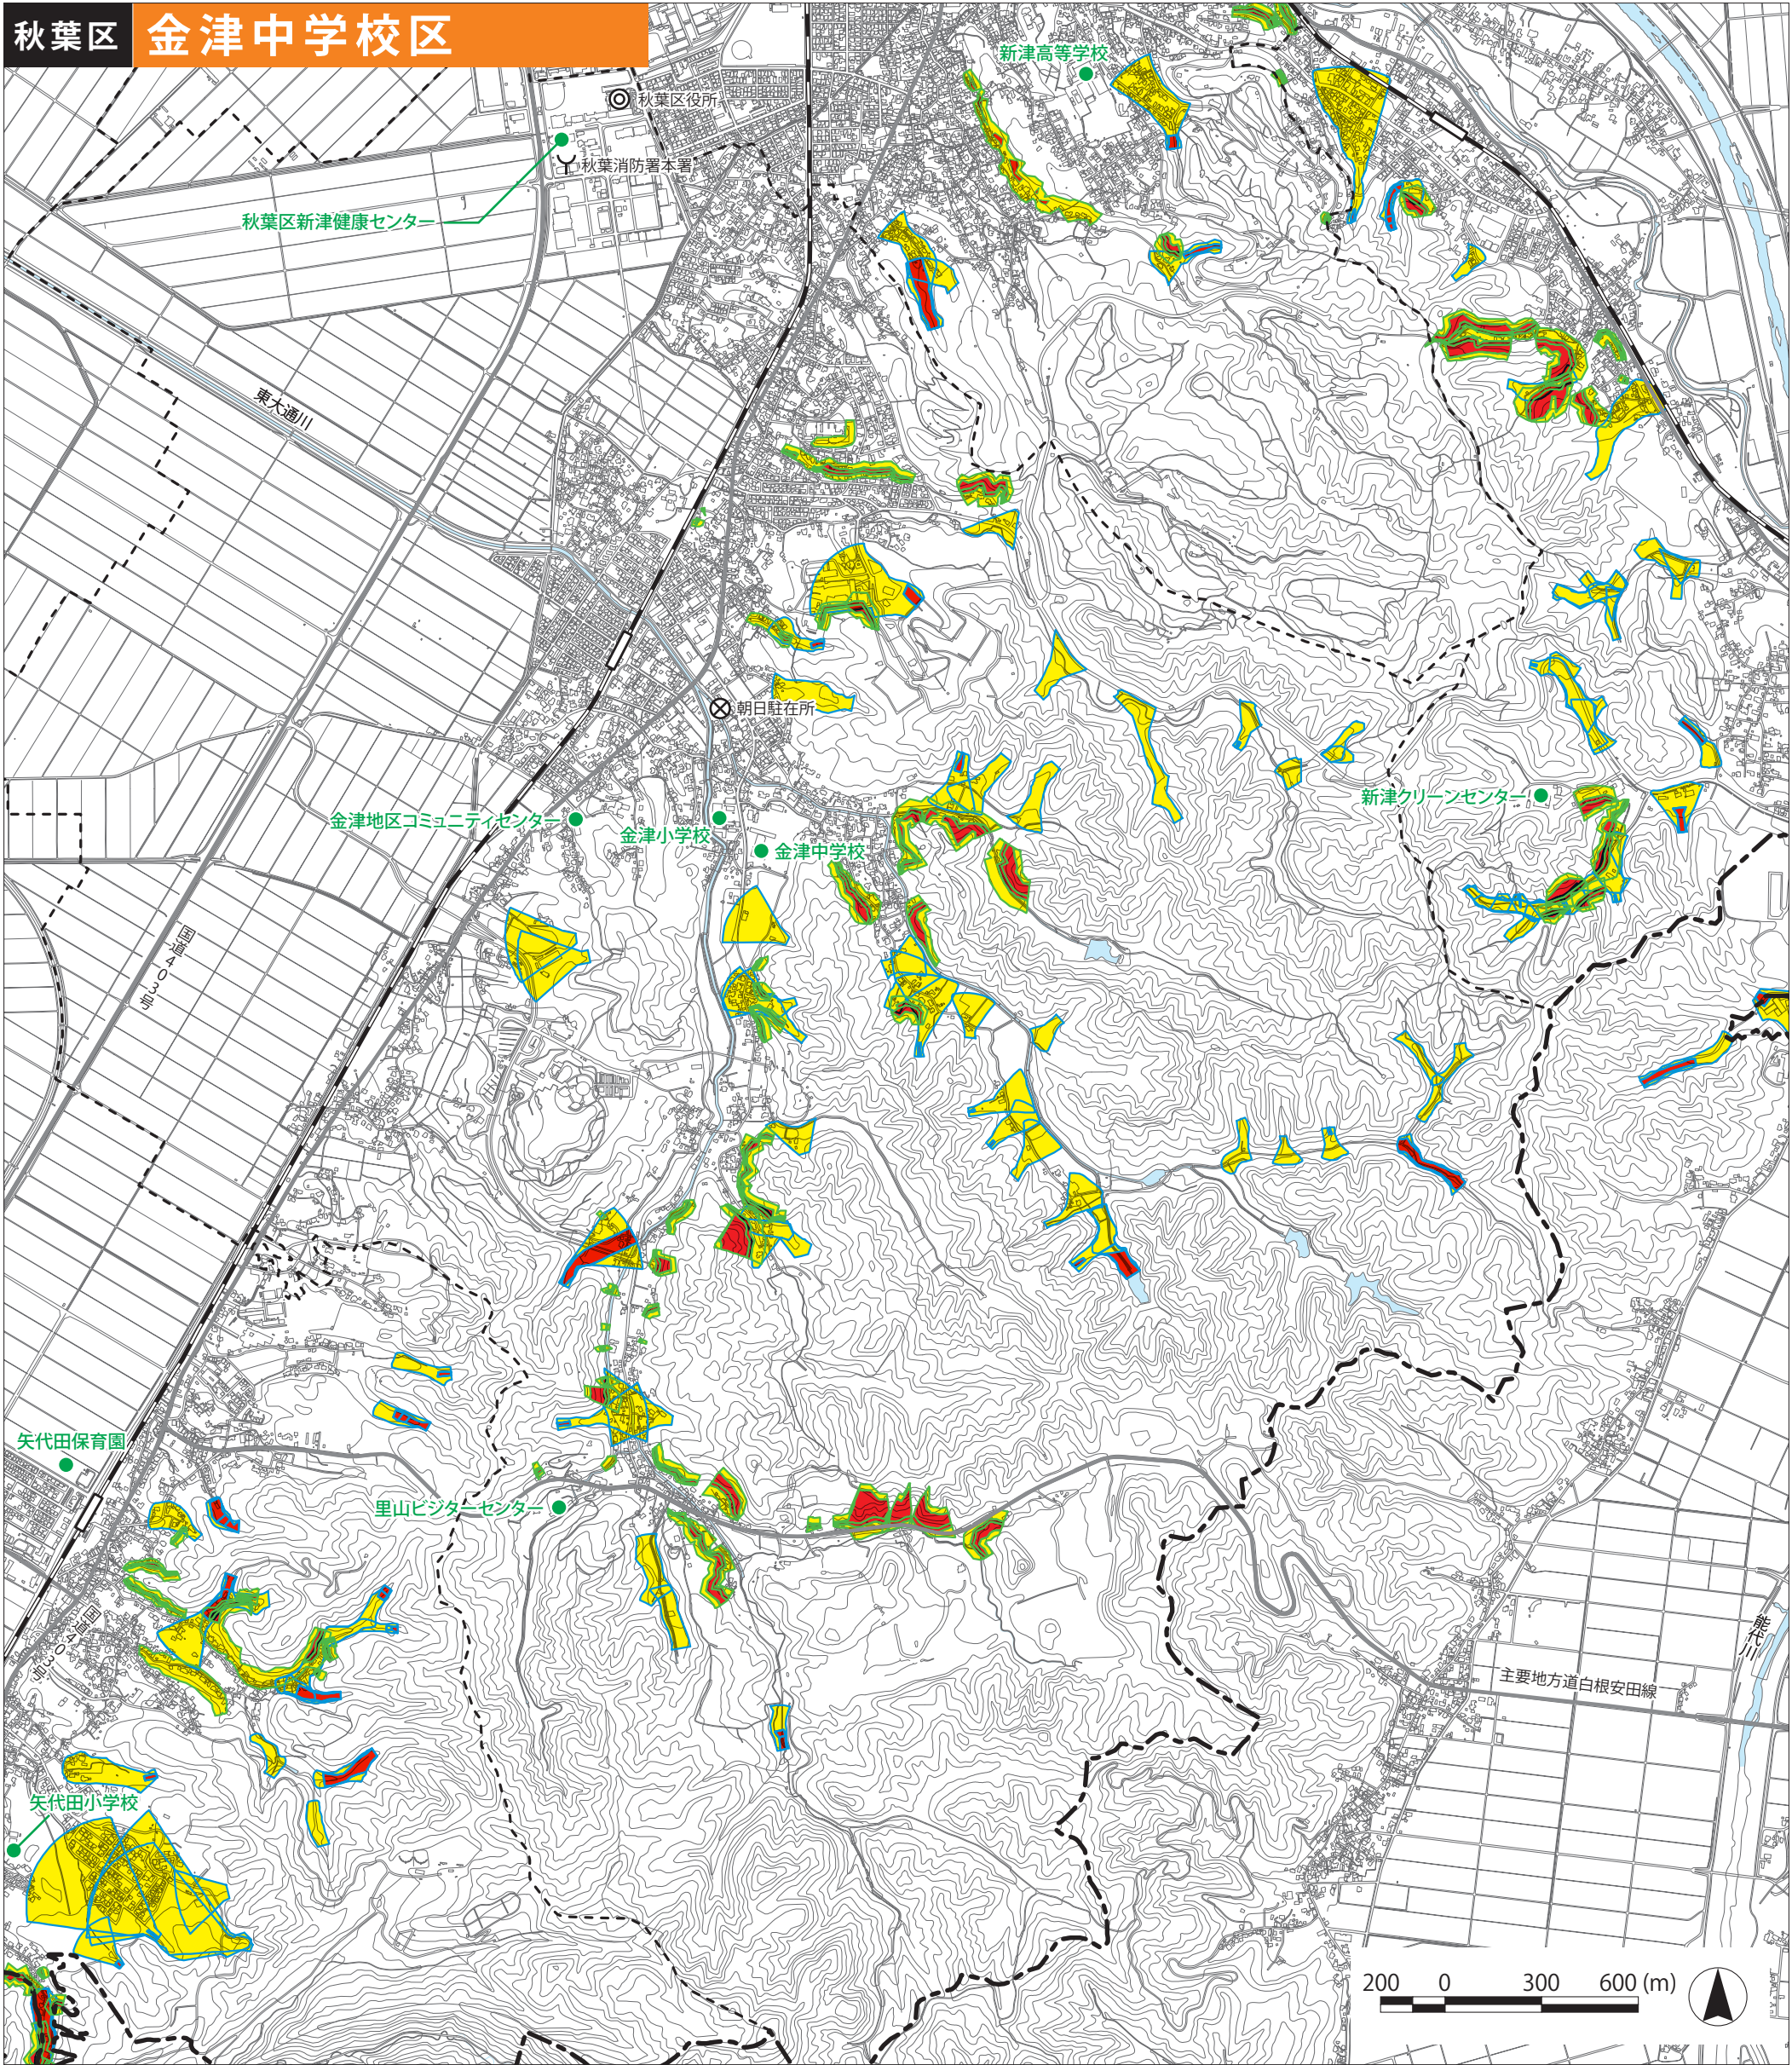
凡例 土砂災害警戒区域等（赤塗りは特別警戒区域）

急傾斜地の崩壊 土石流
