令和7年度 佐潟再生事業について

- 1.ヨシ刈りの実施について
- 2.水門付近堆積物除去について
- 3.条件付特定外来生物の防除について
- 4.ハス囲いの設置について

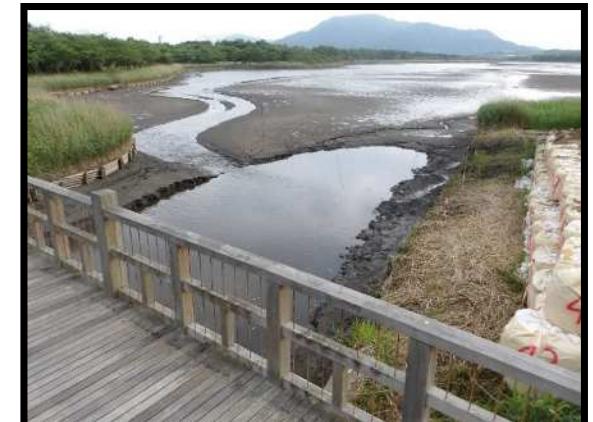
令和7年度掘削後

量 : 102.7 m^3
深さ : Av.0.762m

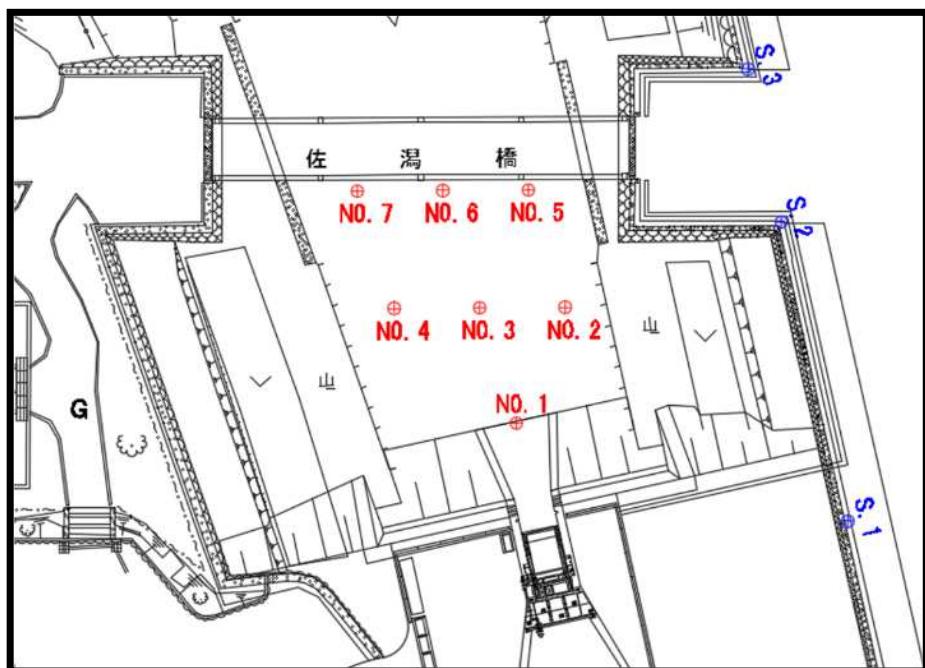
【効果検証結果】

- ・水門前(NO.1)を除き、堆積量の増加が見られた。
- ・NO.7について、R6掘削前と同程度まで堆積した。

(単位：m)

測点	①標高 (R6掘削前)	②標高 (R6掘削後)	③標高 (R7時点)	堆積量 (③－②)
NO.1	3.345	3.225	2.968	-0.257
NO.2	3.885	2.995	3.063	+0.068
NO.3	3.440	1.235	2.608	+1.373
NO.4	3.495	1.995	3.103	+0.078
NO.5	3.935	3.230	3.308	+1.880
NO.6	3.540	1.880	3.068	+1.188
NO.7	3.655	2.005	3.617	+1.612
平均	3.613	2.366	3.105	+0.848

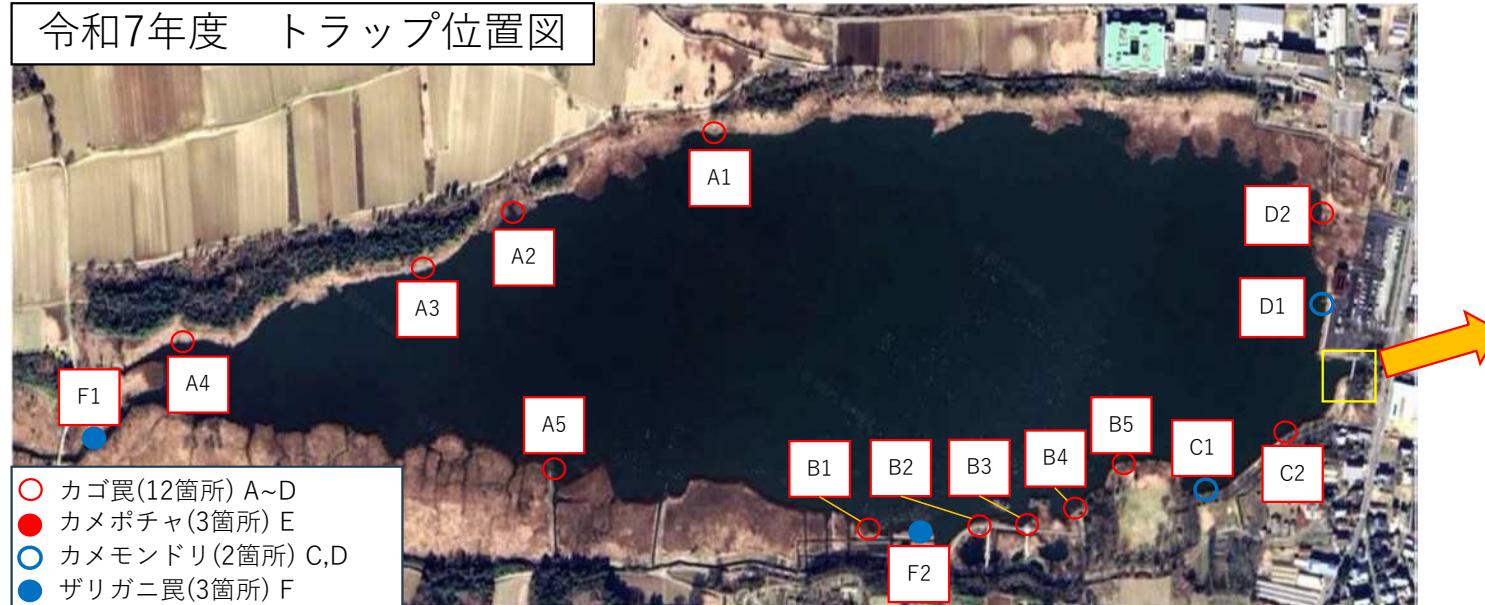
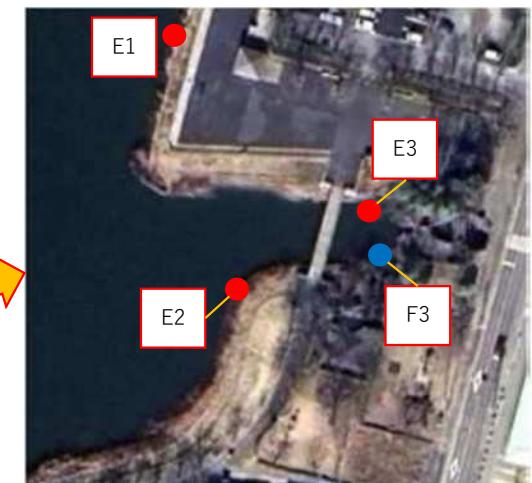
令和7年度 ト ラ ッ プ 位 置 図

- ・捕獲回数 26回 ⇒ 6月14日～9月末まで 基本週2回(水・土) 実施
- ・罠設置数 20箇所 ⇒ (カゴ罠12箇所、カメポチャ3箇所、カメモンドリ2箇所、ザリガニ専用罠3箇)

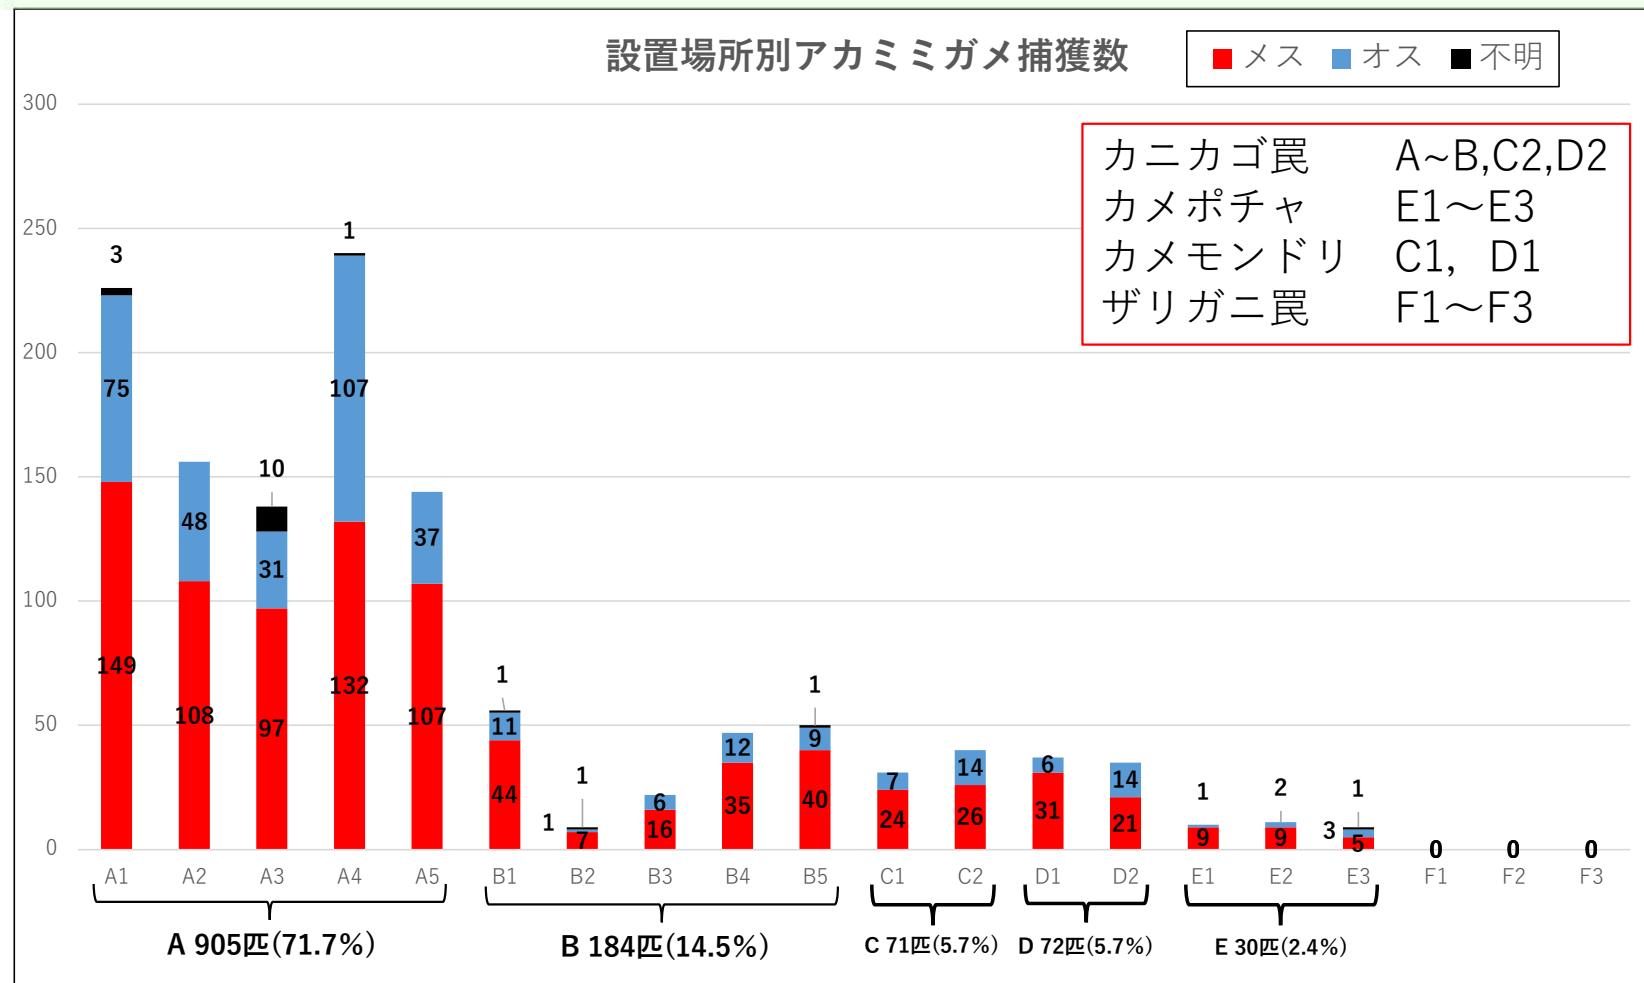
【捕獲結果】9月3日(第24回時点)

- ・A地点(管理道付近) の捕獲数が全体の7割を占めた。
- ・設置箇所の影響もあるが、カメポチャ(E地点) での捕獲効果は薄いと思われる。

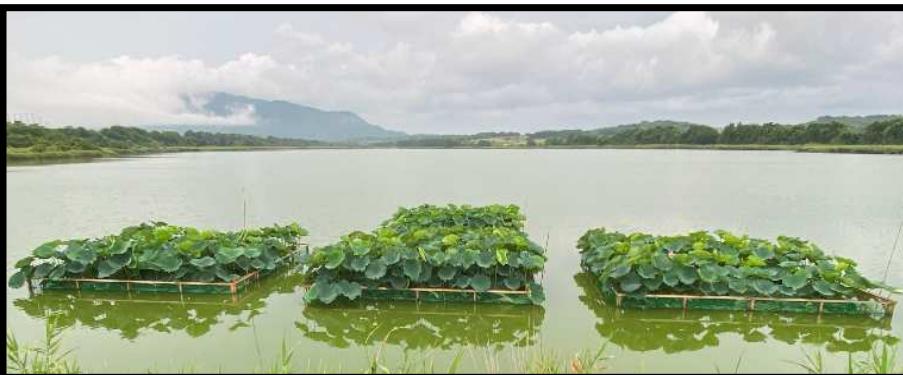
8月初旬頃 囲いの様子

- ・囲いの中で順調に生育し、一部で開花が見られた。
- ・囲いからはみ出したハスについて、食害を受けた痕跡が見られた。

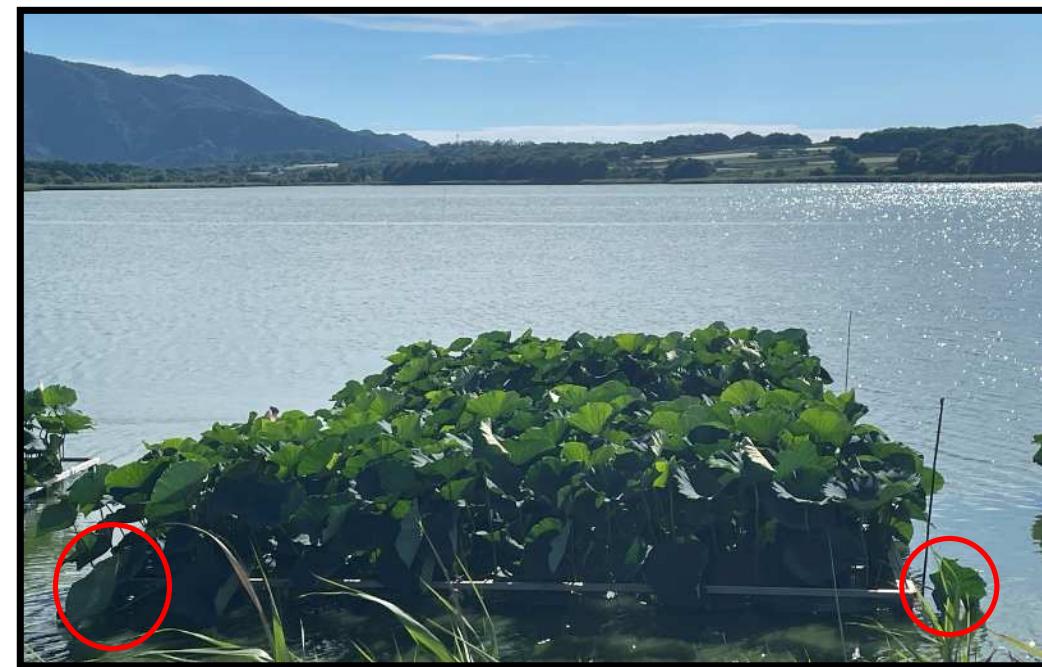
茎が折れ、カメが葉を食べた痕跡が見られる
