### 学校に設置している遊具の安全確保について

### 都市公園の安全管理の強化について

## 【事故の概要】

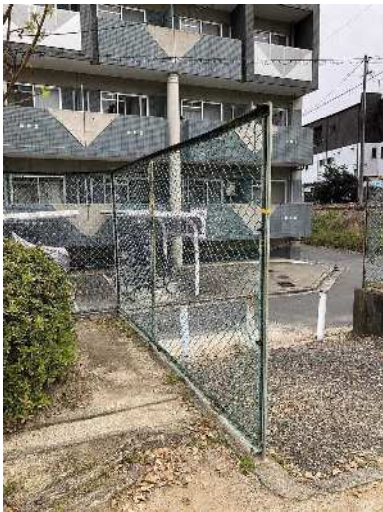
■状 況 ・小学生数人で鬼ごっこをしていたところ、木の根にひっかかりつまづいて、フェンスのボルト部分に接触し、腹部に5針縫合の裂傷をした。  
・木の根が地表面に露出していたこと、ボルトが飛び出していたことが要因とされる。  
・事故発生後、公園管理者によりボルト突出部にゴムキャップで応急処置し、ボルト・ナットを交換した。市内で同様のフェンスがないか調査中である。

事故現場

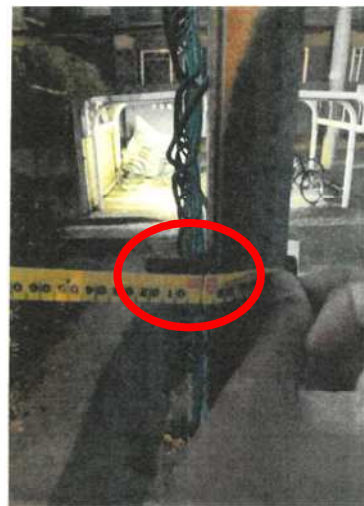
ボルト突出状況

別添1の事故について、「公園施設の安全点検に係る指針（案）」では、「Ⅱ－2 公園施設における安全性の向上における基本的な考え方」（P10）において、「公園管理者は、公の営造物として公園施設が通常有すべき安全性を確保及び向上させるよう、公園施設の使用法、公園施設の配置、公園施設の設置場所の環境及び利用状況等を把握し、事故につながる危険性を予見する観点を持って安全点検を行うとともに、変状及び異常が発見された場合は適切に措置する。」としており、公園管理者は事故につながる恐れのある不適切な突起など、子どもが予測しにくい危険についても点検で確認し、除去することが必要です。

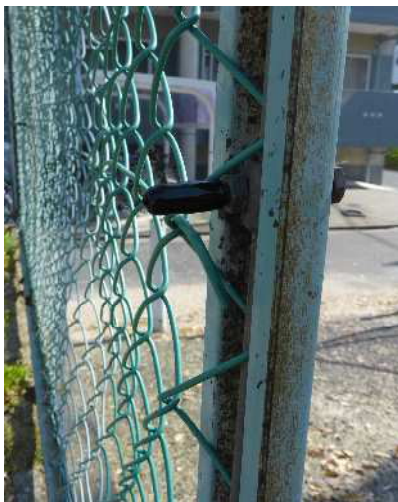
ボルト応急処置状況

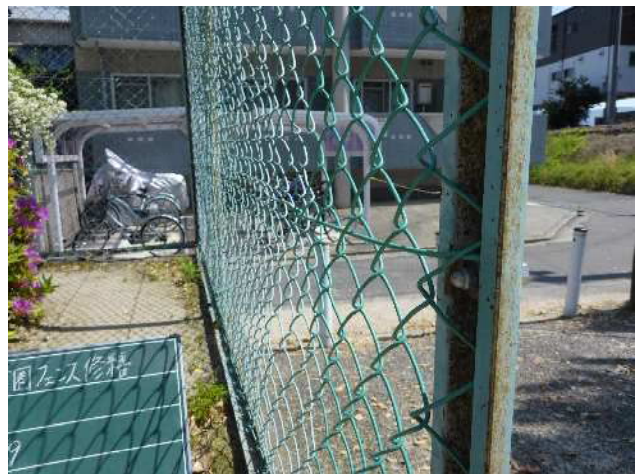
ボルト処置後
