新潟市 下水道部

下水道管路の調査結果について

埼玉県八潮市の道路陥没事故に伴う、国土交通省からの実施要請を受け、内径 2メートル以上かつ整備後 30 年以上経過した下水道管路（約 34 km）を対象に「下水道管路の全国特別重点調査」を実施し、調査結果を取りまとめたので、その結果をお知らせします。¹

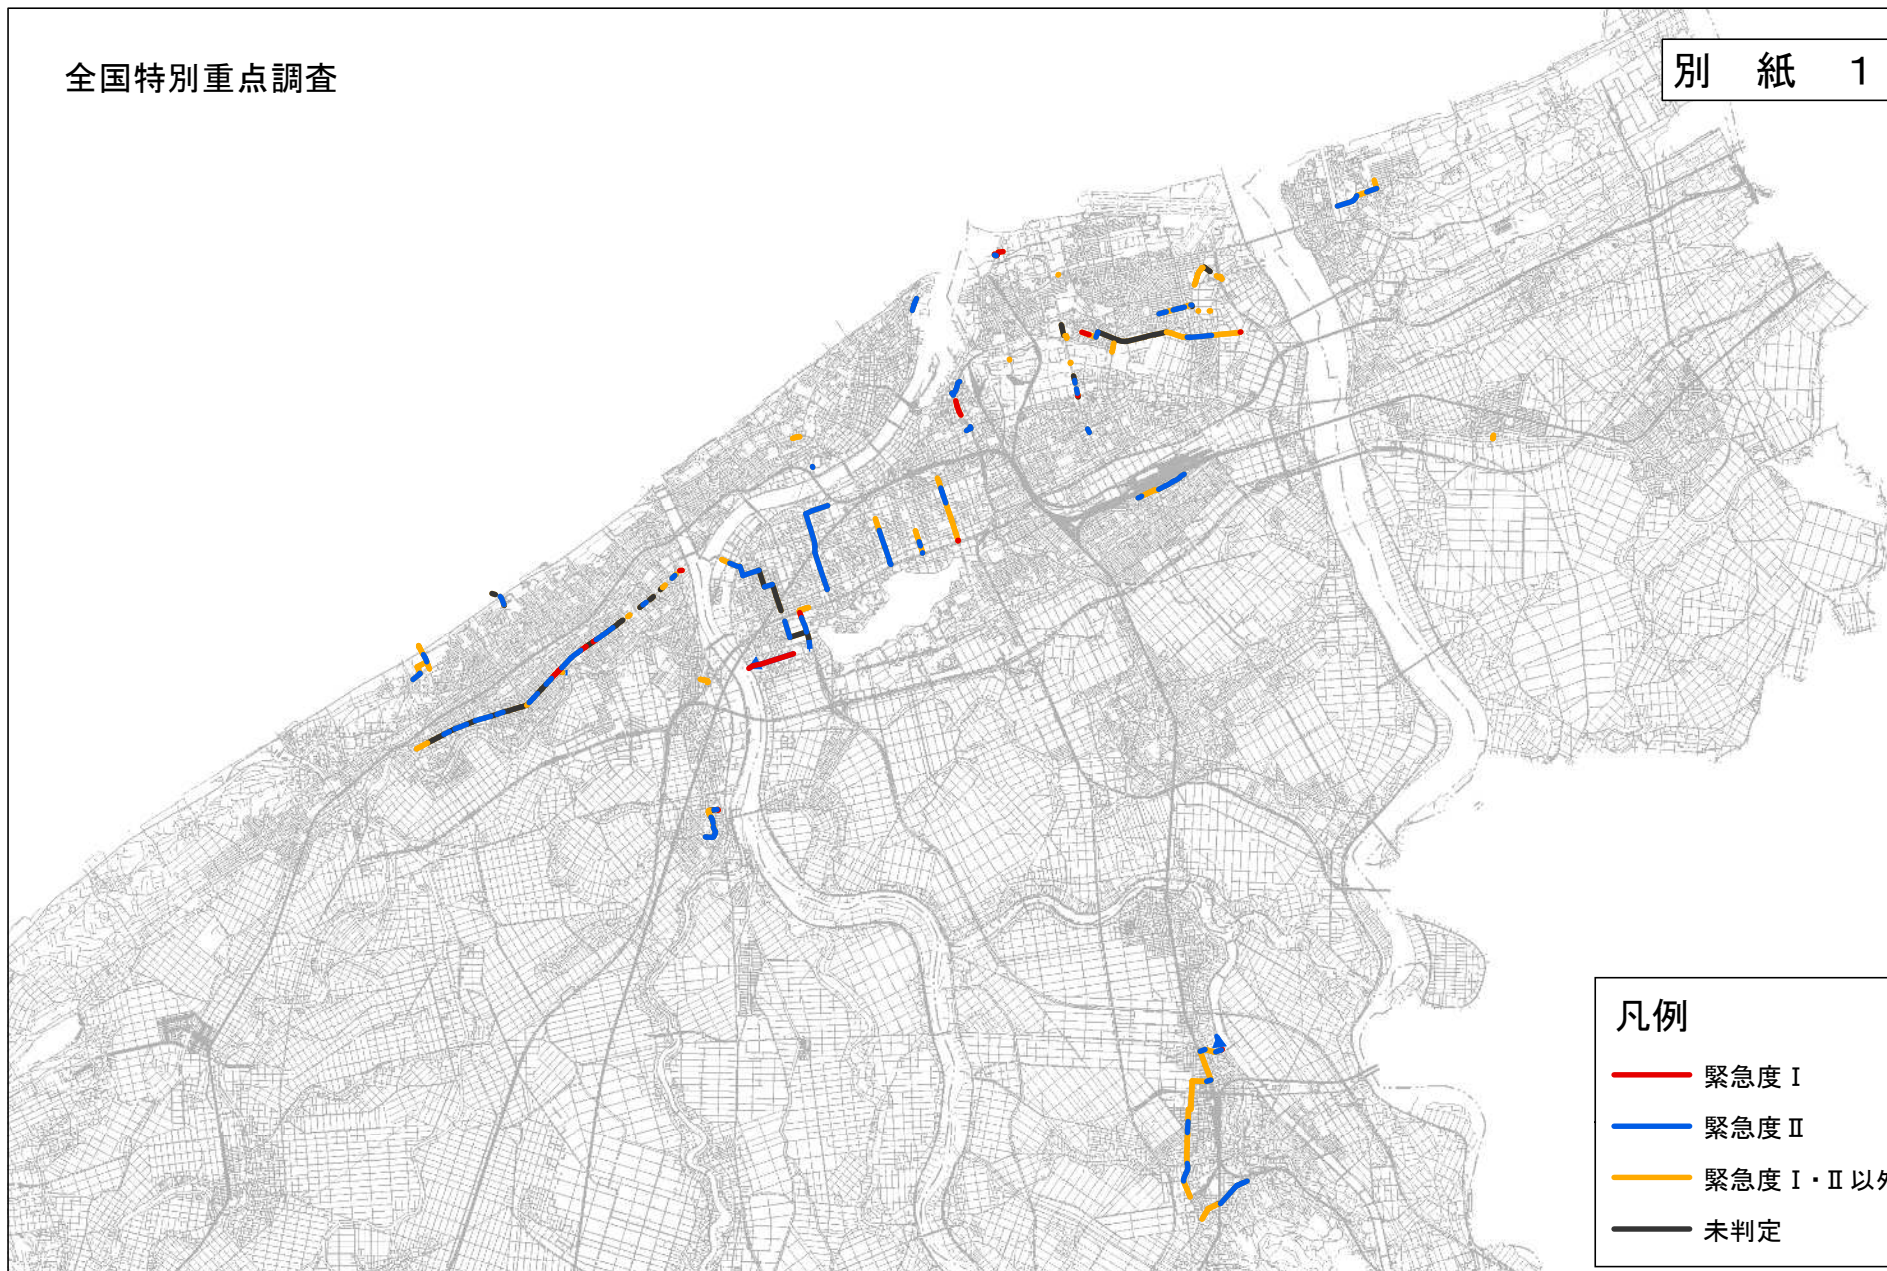
(別紙 1)

管内調査の結果、直ちに道路陥没に直結する管路内の大きな異状は認められませんでした。

また、路面下空洞調査で確認された空洞の可能性のある 2 箇所について開削調査を行いましたが、空洞は確認されませんでした。^{※A}

- 凡例
- 緊急度 I
 - 緊急度 II
 - 緊急度 I・II 以外
 - 未判定

緊急度Ⅰについては、令和8年度に速やかに補修等の対策を実施します。また、緊急度Ⅱについては、令和12年度までに補修等の対策を実施し、下水道管路の健全性を確保します。

なお、緊急度Ⅰ・Ⅱについて、管の周辺部に空洞が生じていないか路面下空洞調査を実施しており、7月までに完了予定です。引き続き、空洞の可能性がある箇所については、開削調査を行い空洞の有無を確認し、対策を行います。※B

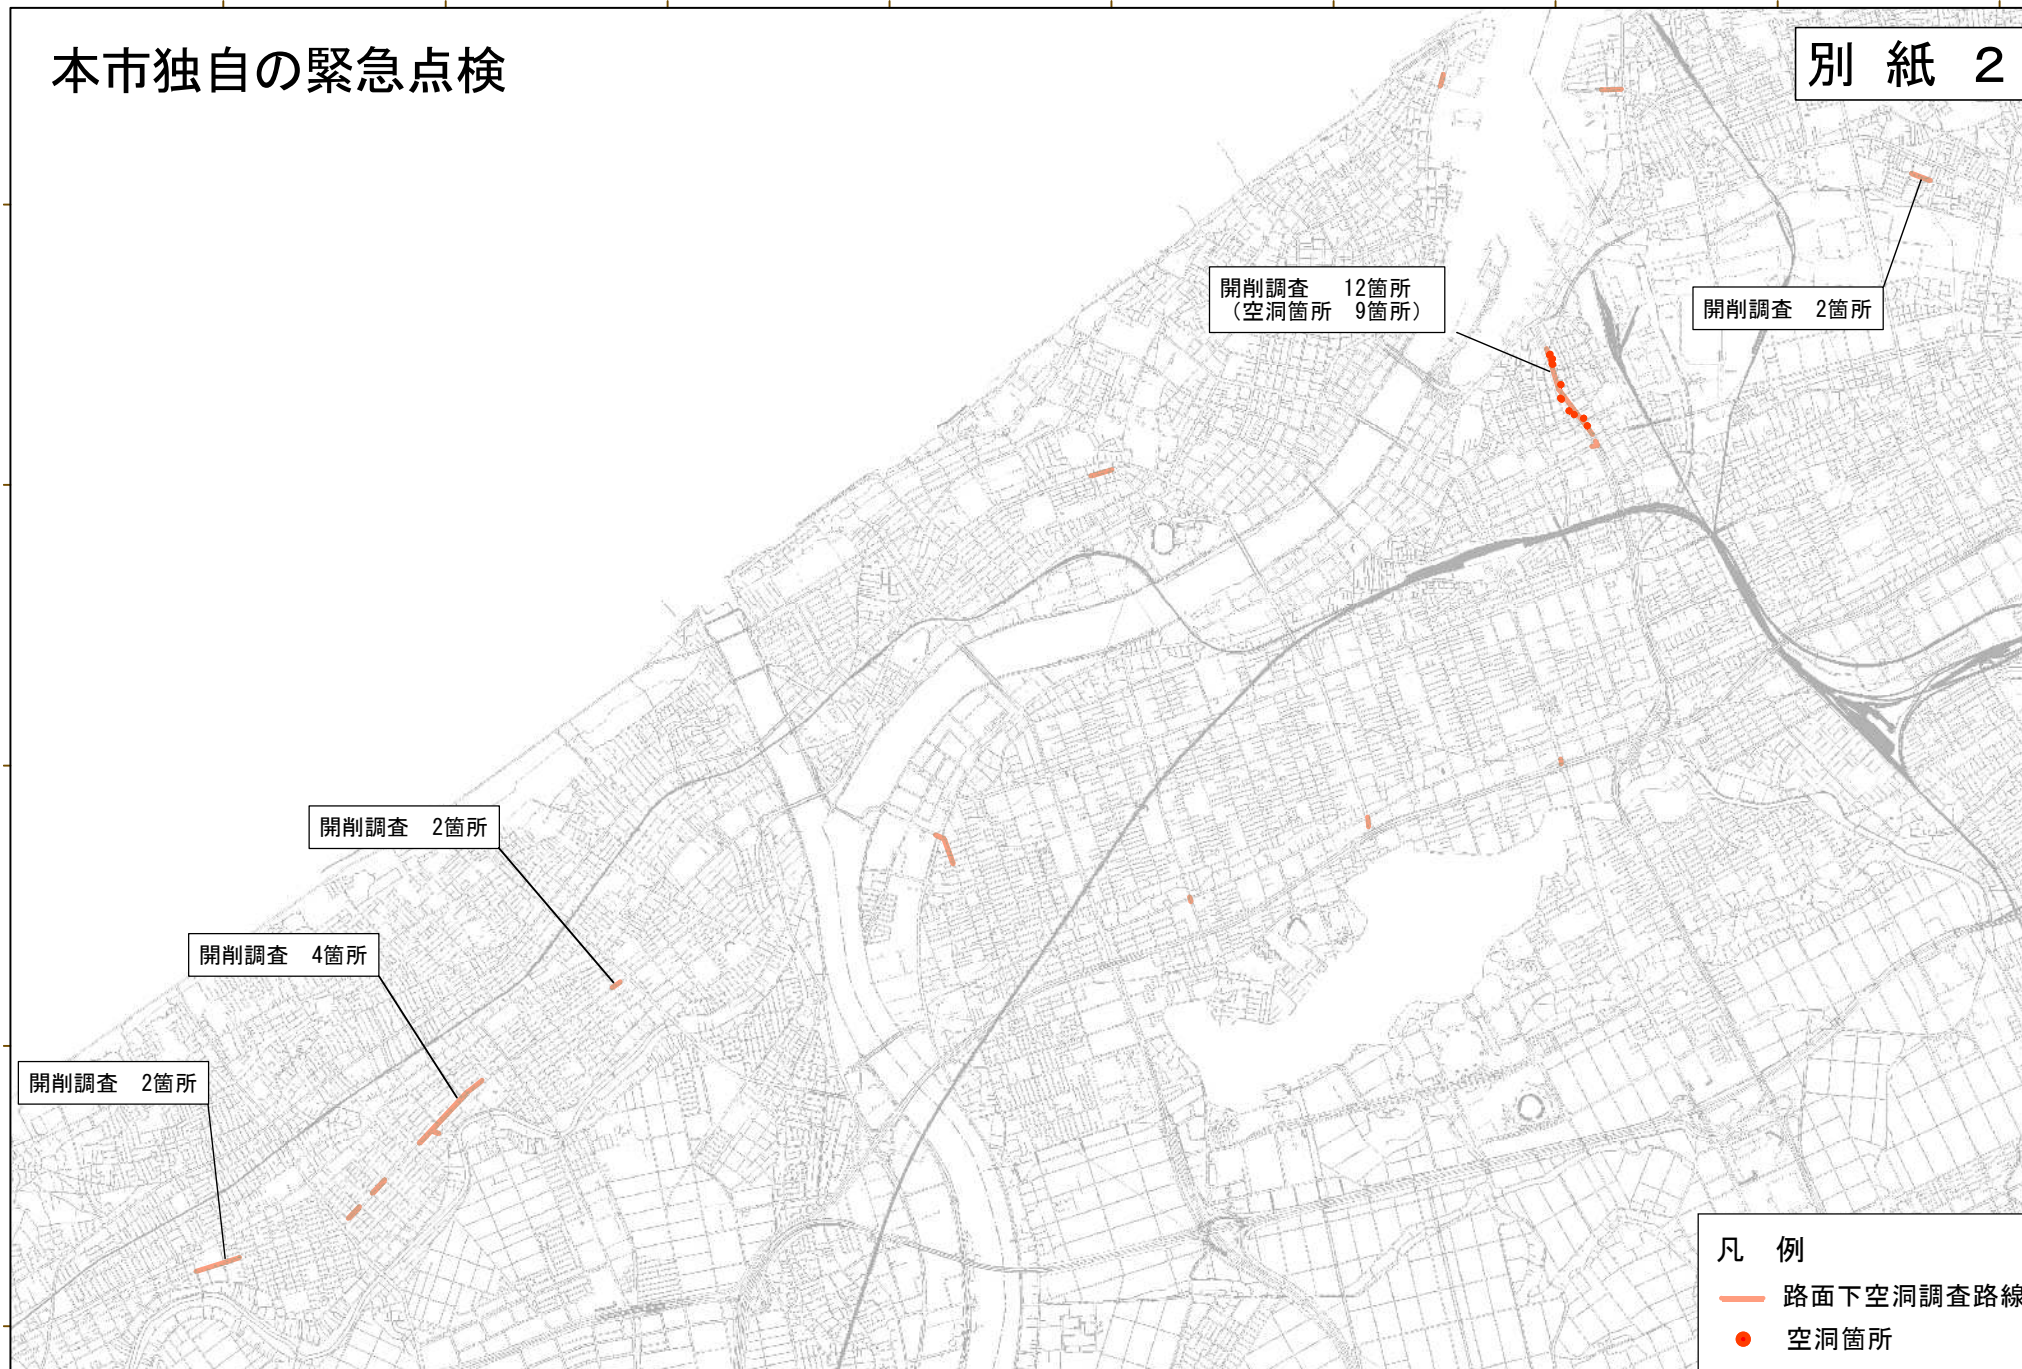
別紙 2

路面下空洞調査の結果、空洞の可能性がある22箇所について開削調査を行いました。22箇所のうち9箇所で小規模な空洞を確認し、残りの13箇所では空洞は確認されませんでした。(別紙2)

本市独自の緊急点検

確認された空洞9箇所については、即日、埋め戻して路面復旧を実施しました。また、その他管内調査により確認された軽微な異状(管内への浸入水など)については、補修工事を実施しました。
