換気扇や排気ダクトの清掃を忘れずに！

～焼肉店の無煙ロースターからの出火に注意！～

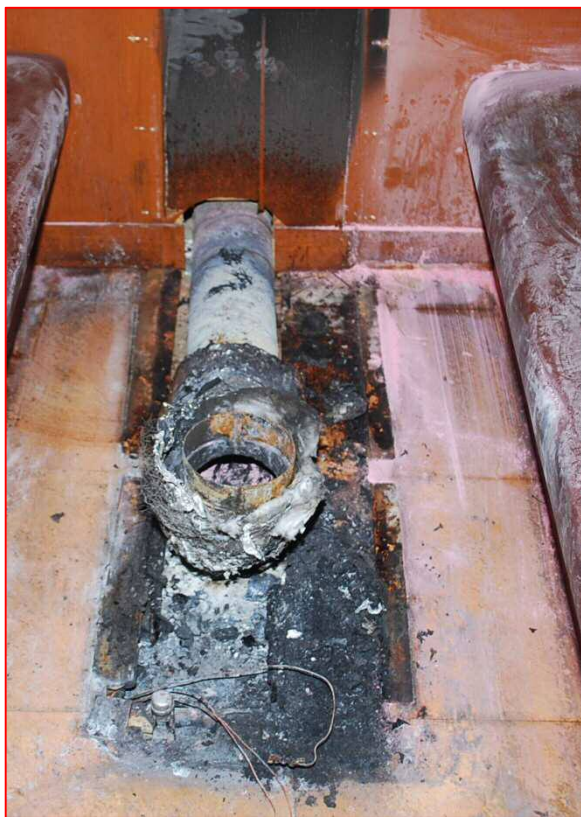
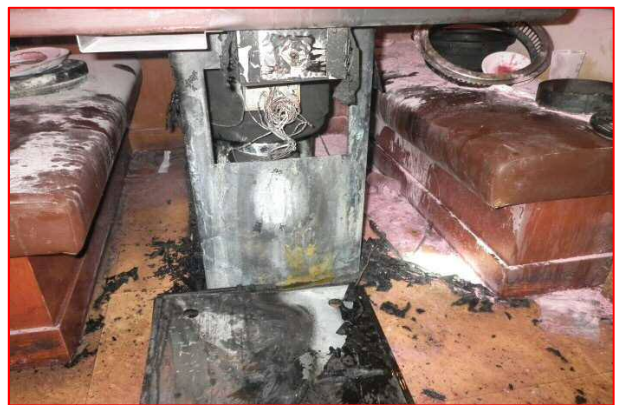
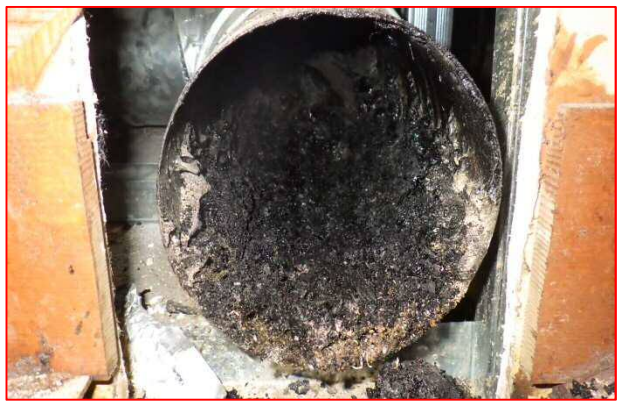
過去に発生した火災の原因を見ると、排煙ダクト内に火のついた火の粉などが吸い込まれたことにより、排気ダクト内に付着していた油脂等に着火し出火するケースが多くみられます。また壁内・床下の排気ダクトと木製の建築材とが接する等していたことにより、低温着火でダクト周囲から出火するケースもあります。

*無煙ロースター周辺及びダクト内部の清掃を定期的に行う。

*無煙ロースター、ダクト、ダンパー、消火装置等の点検を定期的に行う。
