(4) 建造物の概要

3-3. 計画地の現状と課題

(2) 維持管理の現状と課題

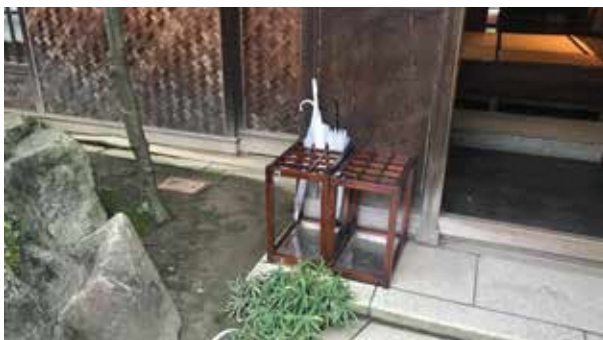
傘は、傘立てに45本しか入らず、イベント事業者が別途必要な傘立てを用意している。荒天の際は傘立てを玄関内に入れるので、更に玄関が狭くなる。

写真 3-65 現在の傘立て

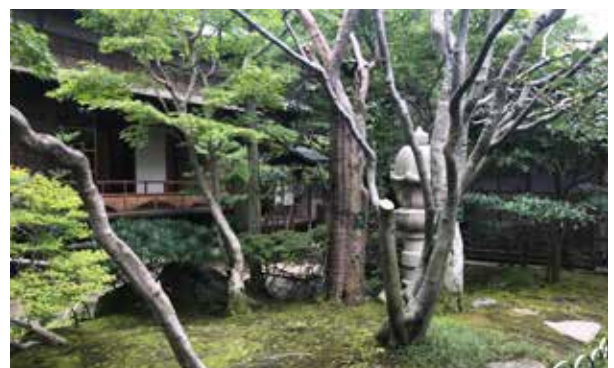
地割及び地形に関する課題として、中庭に面した便所北側の蹲踞周辺及び西の間隔の雨樋の不具合により、雨天時に雨水が滞水し、地表面が浸食されるといった水処理に関する不具合が確認される。石組・景石・敷石・敷砂利・敷砂に関する課題としては、庭内の飛石が砂質土によってチリが確保されておらず、来訪者が飛石上面を歩かないことが多く飛石周辺の裸地化が進行している箇所がある。また、一部の景石に蘚苔類が着生している。植栽・植生に関する課題として、カリン、イスノキの衰弱があげられる。また、ユズリハの枯死が確認されたが、室外機の正面であったことから送風の影響によるものと考えられる。室外機の影響を改善した上で後継木を検討する。

写真 3-71 中庭 衰弱した樹木

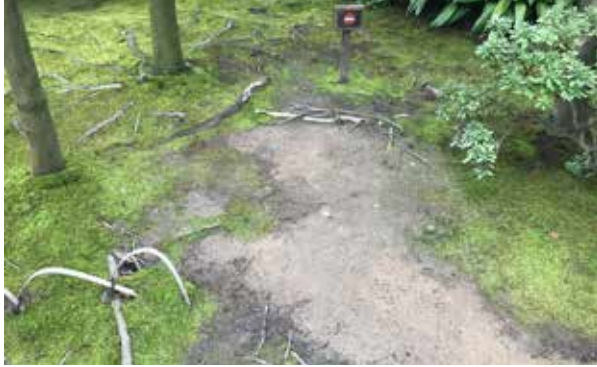
写真 3-72 中庭における裸地化

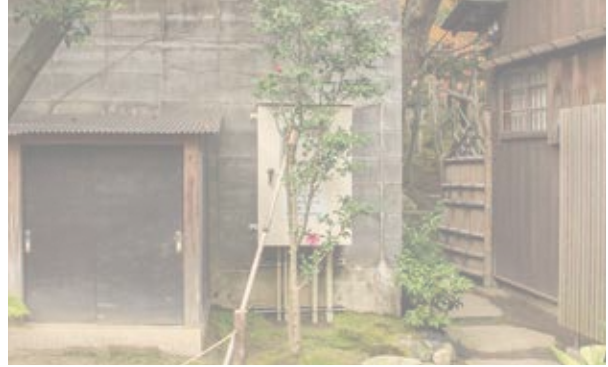
景観阻害構成要素に関する課題としては、園路から隣家が塀とともに見えてしまう状況である。また、西側塀沿いの分電盤が露出している。分電盤脇にはサザンカが植栽されているが、かえって分電盤開閉の支障になっていることが懸念される。

写真 3-73 中庭 分電盤の色等
